VIII Simposio Nacional sobre Taludes y Laderas Inestables  
Palma de Mallorca, Junio 2013  
E. Alonso, J. Corominas y M. Hürlimann (Eds.)  
CIMNE, Barcelona, 2013

## **DETERMINACIÓN DE MECANISMOS DE DESLIZAMIENTOS EN AREAS URBANIZADAS DE LA SIERRA DE LAS APRETADERAS, TÉRMINO DE ALCUZCUZ, BENAHAVÍS, MÁLAGA.**

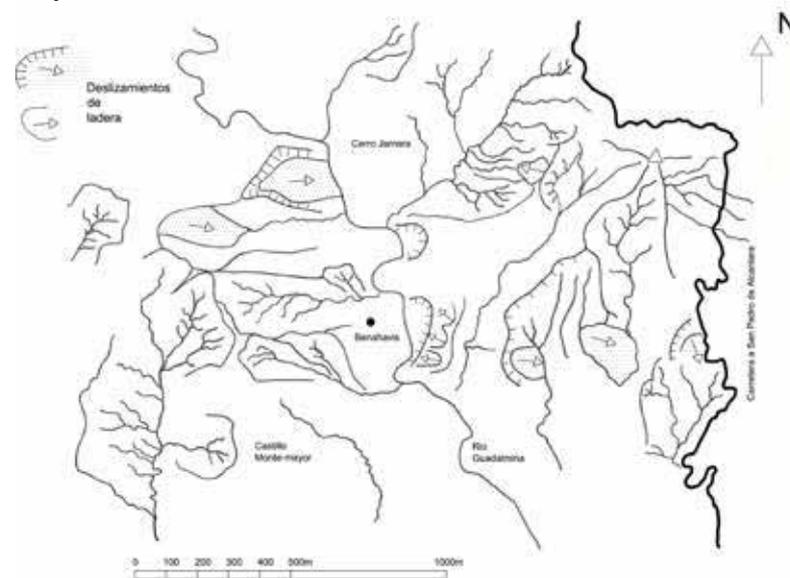
Figura 2. Esquema de la fotointerpretación realizada en la zona de estudio, señalando los deslizamientos más importantes identificados.

- En la zona de estudio se pueden localizar fallas y deslizamientos aún más importantes. Ver figura 2. Dichos deslizamientos -que presentan mayor escala que la del deslizamiento que ocupa este trabajo- se emplazan en las zonas asociadas a los materiales descritos como inestables, esto es, peridotitas, gneises granitoides y en los micaesquistos.
- La morfología de estos deslizamientos es muy similar en todos ellos. Se aprecia en la parte superior pequeños escarpes que dejan paredes verticales y en la parte inferior el material movilizado. En general, no resultan fáciles de identificar ya que su morfología aparece surcada por la red de aguas de escorrentía muy acusada que se instala posteriormente.
- En la localización del deslizamiento que ocupa este trabajo se puede encontrar un deslizamiento previo de mayor envergadura, tal y como se han descrito anteriormente.

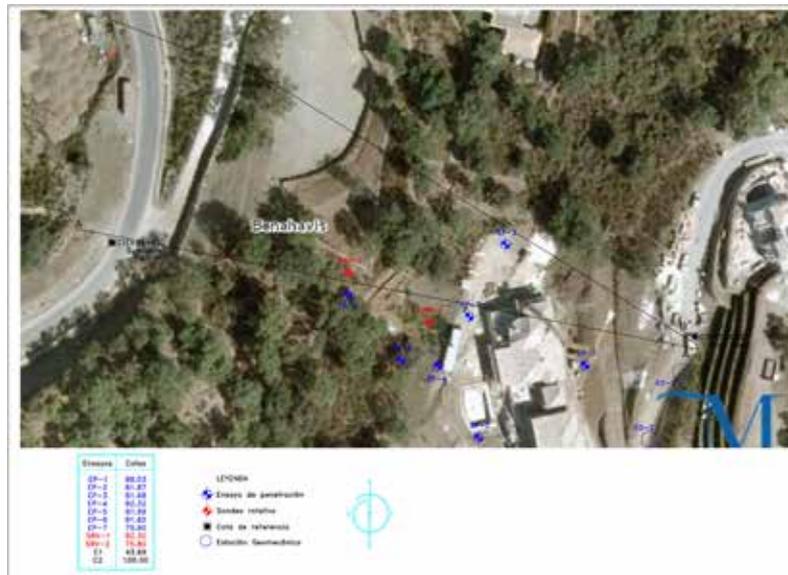
1. Realización de una campaña de investigación geotécnica para el estudio del deslizamiento de la parcela en mayo de 2010. Ver figura 5.
  - a. Registro de 2 sondeos rotativos verticales con recuperación continua de testigo., uno a 18 m instalado con tubería piezométrica y otro a 33 m instalado con tubería inclinométrica.

Figura 5. Situación de ensayos e instrumentación del presente trabajo.

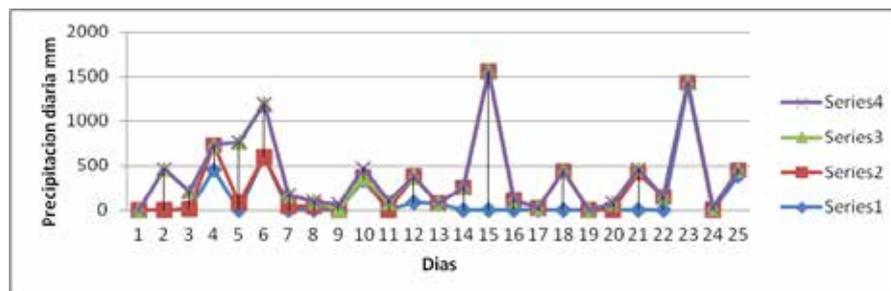
Observando (Figura 6) las precipitaciones diarias de los máximos en 24 horas, el periodo de retorno supera los 10 años y muy verosímilmente mayor a los 25 años (obsérvense días con precipitaciones de 1.500 mm y 1.440 mm).

Figura 6. Series de precipitaciones diarias durante los meses de Enero (serie1) a Marzo (serie4) de 2010.

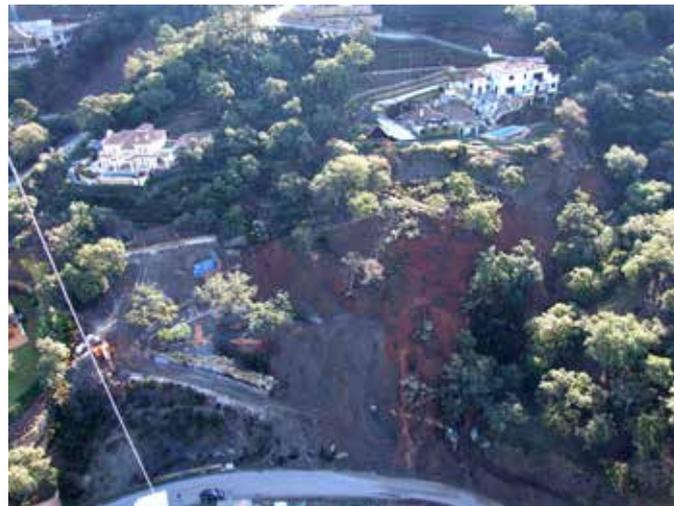
Es muy notable la coloración del barro rojizo correspondiente al tramo de coluvial de la ladera. El volumen evacuado en la zona vaciada, puede estimarse en unos 5.000 m<sup>3</sup>. Y también, el coluvial estimado con los sondeos realizados y deslizado por debajo de la construcción es de unos 5.000 m<sup>3</sup>. Por tanto, se puede considerar que es ese coluvial el que ha fluido hundiendo la masa de relleno superior.

Figura 7. Panorámica oblicua, tomada desde el NW, perpendicularmente a la ladera. Se observa la coloración del barro rojizo y llamativo corresponde al tramo de coluvial de la ladera que fluye sin resistencia y fluidificado junto con eluvial y tierra vegetal de la ladera.

Evidentemente el peso del mismo también habrá sido un factor condicionante de la inestabilidad con la geometría dada. Es de notar que la forma del desplazamiento se produce por un hundimiento de la zona de cabeza, indicando una rotación del movimiento y basculando -como se ve en las numerosas fotografías- el relleno hacia atrás. Este movimiento corrobora el efecto de tapón y de mayor peso del relleno en cabeza sobre el coluvión. Ver figura 7.
