# DETERMINACIÓN DEL DETERIORO DE LA VÍA QUE UNE LOS MUNICIPIOS VILLETA – PUERTO SALGAR EN EL DEPARTAMENTO CUNDINAMARCA, DURANTE SU VIDA ÚTIL

Autor:  
HERBERTH MAURICIO RODRIGUEZ ROMERO

UNIVERSIDAD MILITAR NUEVA GRANADA  
FACULTAD DE INGENIERÍA  
ESPECIALIZACIÓN EN INGENIERÍA DE PAVIMENTOS

2018

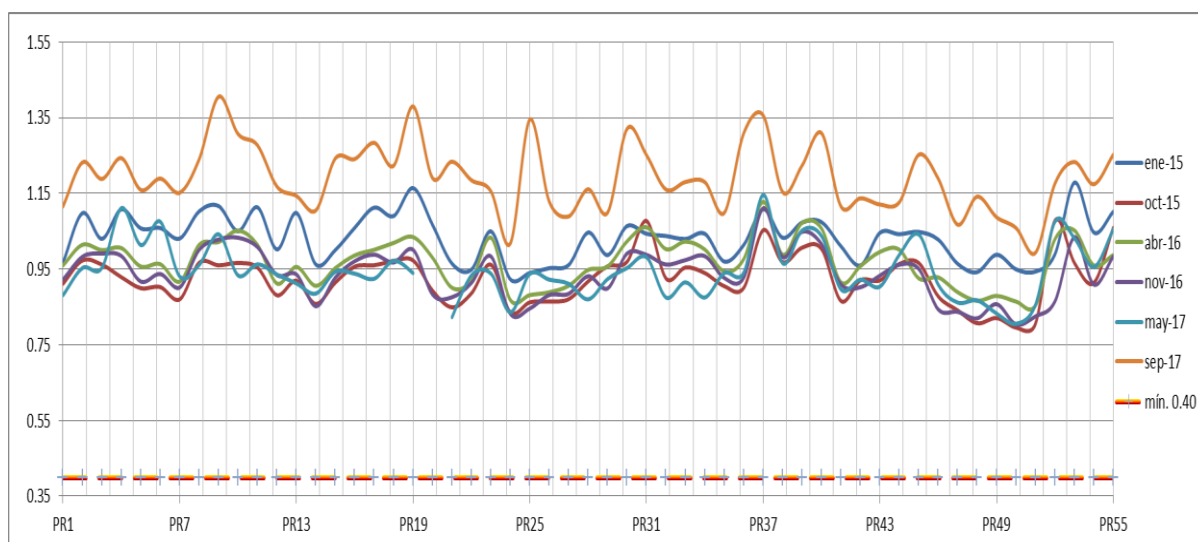
**Fig. 5.** Comparacion de valores promedio por pr - mediciones 1, 2 , 3 , 4 , 5 y 6 – textura (mm) - calzada derecha.

Con las gráficas correspondientes a los coeficientes de textura y resistencia al deslizamiento (fricción), se evidencia con mayor claridad el cumplimiento de estos y a la vez se detalla el comportamiento de las mediciones realizadas a partir del 2015 hasta la fecha en toda la longitud, notando la disminución de la textura entre la medición de enero de 2015 (línea azul oscuro) con la de octubre de 2015 (línea roja) en todo el sector durante el transcurso de su vida útil tanto la calzada derecha como la izquierda. Por otra parte se informa que en la vía se realizó mantenimientos, lo cual se visualiza en las gráficas ya que la medición de septiembre de 2017 (línea naranja) está por encima de los otros datos.

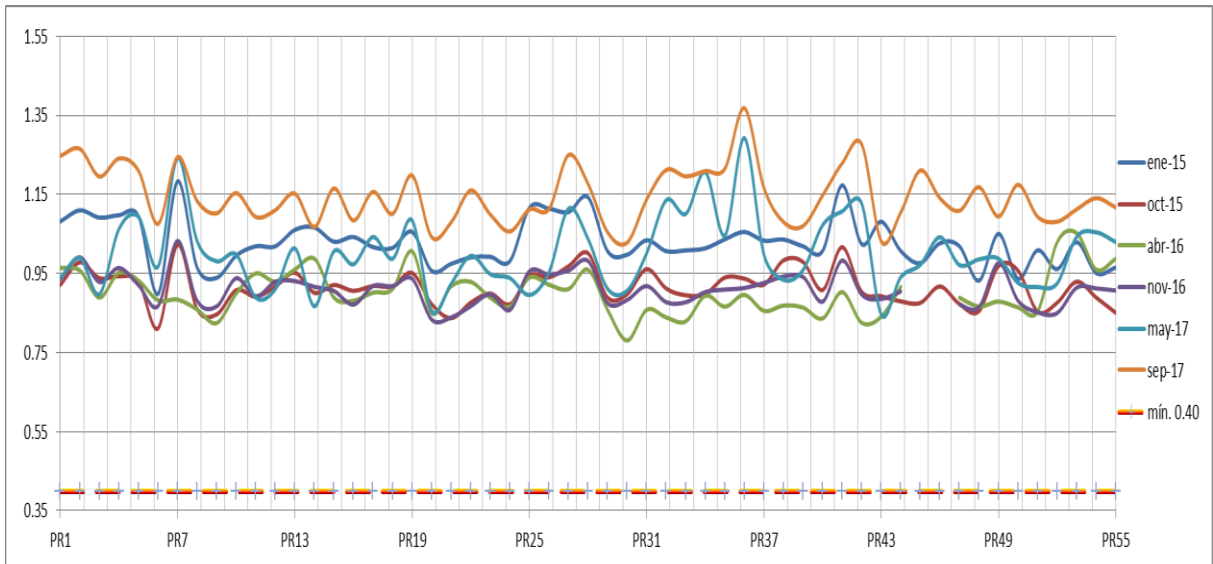
**Fig. 6.** Comparacion de valores promedio por pr - mediciones 1 , 2 , 3 , 4 , 5 y 6 – textura (mm) - calzada izquierda.  
**Fuente:** Elaboración propia.

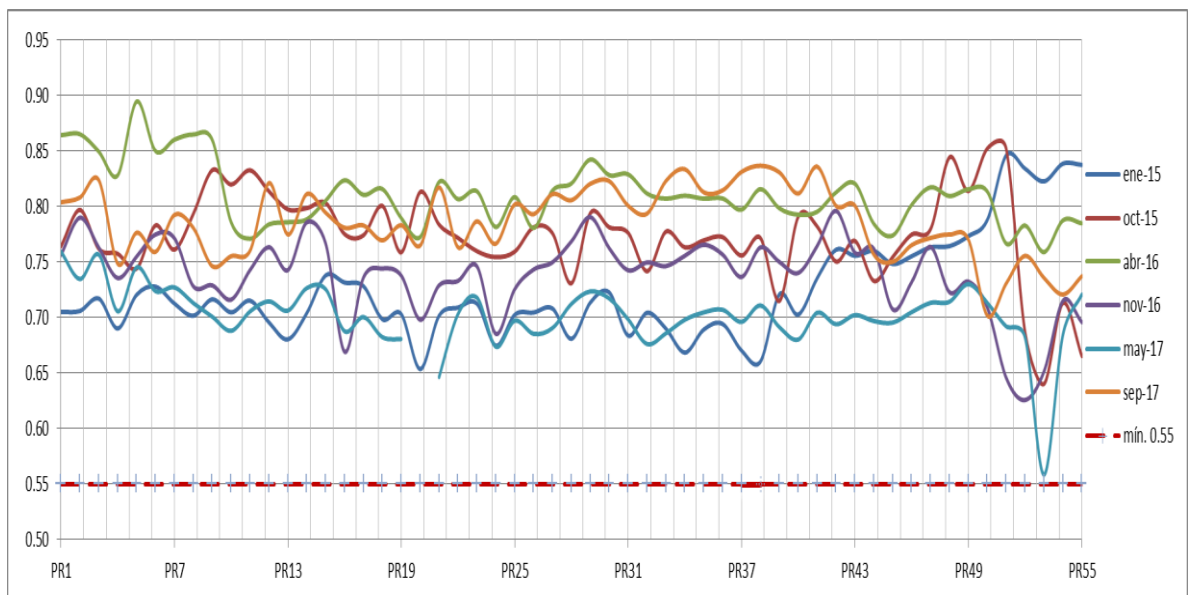
**Fig. 7.** Comparacion de valores promedio por pr - mediciones 1 , 2 , 3 , 4 , 5 y 6 – fricción transversal ( $\mu$ ) - calzada derecha.  
**Fuente:** Elaboración propia.

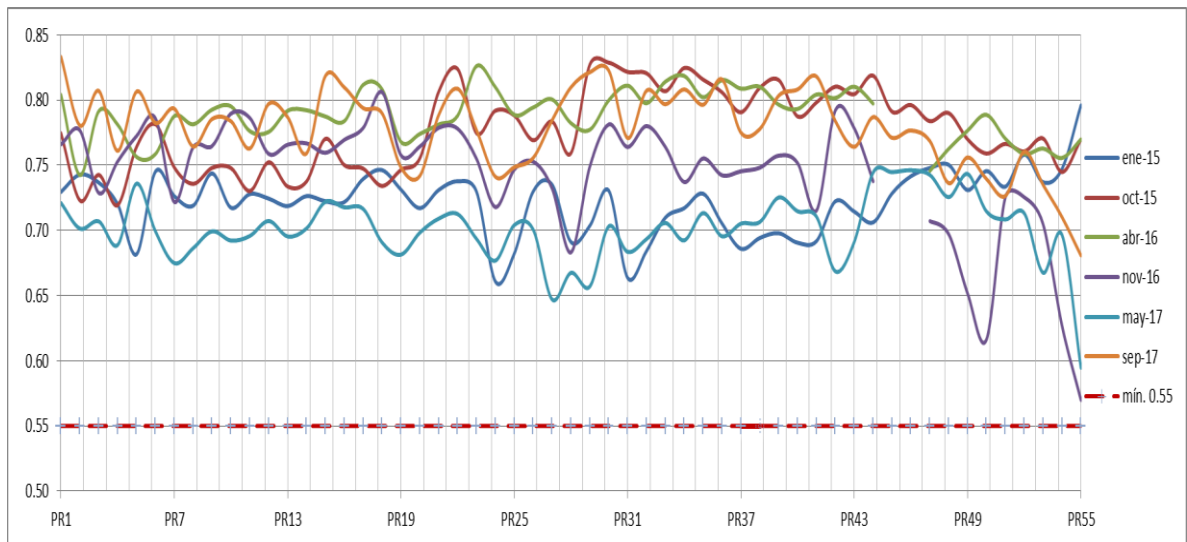
**Fig. 8.** Comparación de valores promedio por pr - mediciones 1, 2, 3, 4, 5 y 6 – fricción transversal ( $\mu$ ) - calzada izquierda.

Es importante mencionar que en la Fig. 8 la medición de abril de 2016 (línea verde) y noviembre de 2016 (línea morada), no hay una conexión continua de los datos, ya que por interferencia en la vía no se realizó la actividad de evaluación funcional que está entre la abscisa K44+000 hasta la K46+000. Por otra parte se evidencia el valor mínimo de Fricción que es  $0.57 \mu$  calzada izquierda Tabla 2 de la medición del mes de Noviembre de 2016 en la Fig. 8.

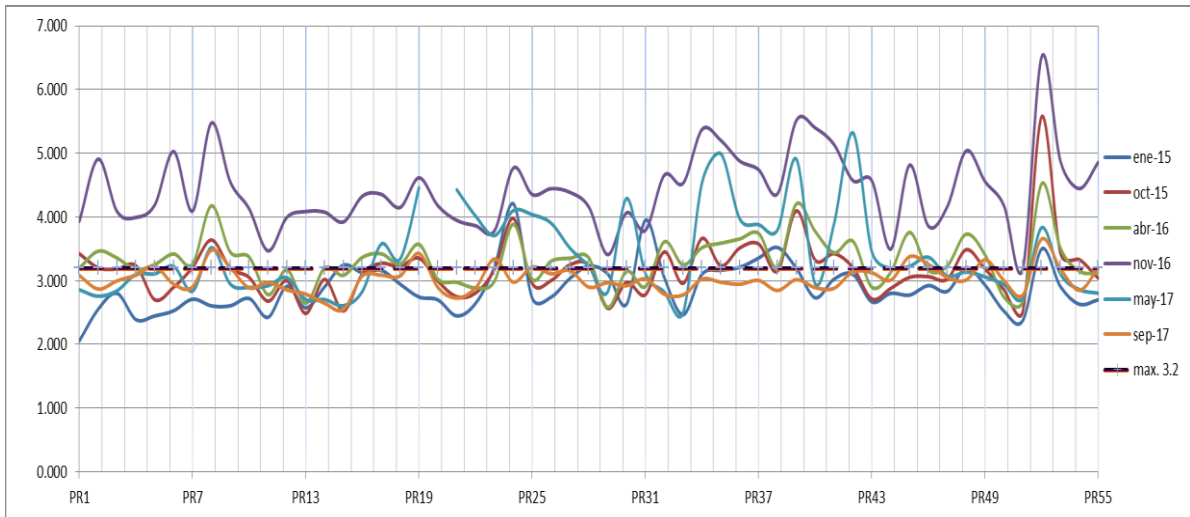
Con el análisis estadístico del índice de Regularidad Internacional, se identificó que ciertos sectores de las dos calzadas no están cumpliendo con el parámetro estandarizado que es máximo 3.2 m/km, identificando que en la calzada derecha presento un valor máximo de 6.52 m/km con un valor mínimo de 3.19 m/km del mes de Noviembre 2016 y se obtuvo un promedio de 4.43 m/km, por lo tanto esta por fuera de lo permitido. También se presentó en la calzada izquierda la misma situación, con un valor máximo de 6.25 m/km y un valor mínimo de 2.46 m/km correspondiente a la medición de Noviembre del 2016 y un promedio de 4.44 m/km, claro está que para la calzada izquierda se tuvo 53 datos mientras que la calzada derecha son 55 datos, por consecuencia de interferencias en la vía. Estos datos faltantes de la calzada izquierda fueron desde la abscisa K44+000 hasta la K46+000, este caso también paso en la medición de abril de 2016.

Al hacer el análisis se debe contemplar lo anterior, ya que es información que afecta al definir el estado de la vía y los promedios de cada medición, por lo tanto se identificó que al observar los resultados de ambas calzadas evaluadas se refleja un mejor comportamiento de este coeficiente en la calzada izquierda que en la derecha, a continuación mediante la Fig. 9 y la Fig. 10 se detalla lo anterior expresado:

**Fig. 9.** Comparacion de valores promedio por pr - mediciones 1, 2, 3, 4, 5 y 6 – IRI (m/Km) - calzada derecha.

Con las gráficas correspondientes al Índice de Regularidad Internacional, se destaca que la vía en estudio se realizó intervenciones de mantenimiento ya que las mediciones del mes de noviembre de 2016 (línea morada) son elevadas comparadas con los datos del mes de mayo de 2017 (línea azul marino) y también se puede identificar en la tabla 3 con el promedio, porque para el mes de noviembre de 2016 se obtuvo un valor promedio de 4.44 m/km y para el mes de mayo de 2017 se obtuvo un valor promedio de 2.85 m/km, se recuerda nuevamente que si se tiene valores de IRI elevados, son representaciones de que la vía presente deterioro superficial, ya sea por agrietamiento por fatiga, agrietamiento térmico y ahuellamiento.

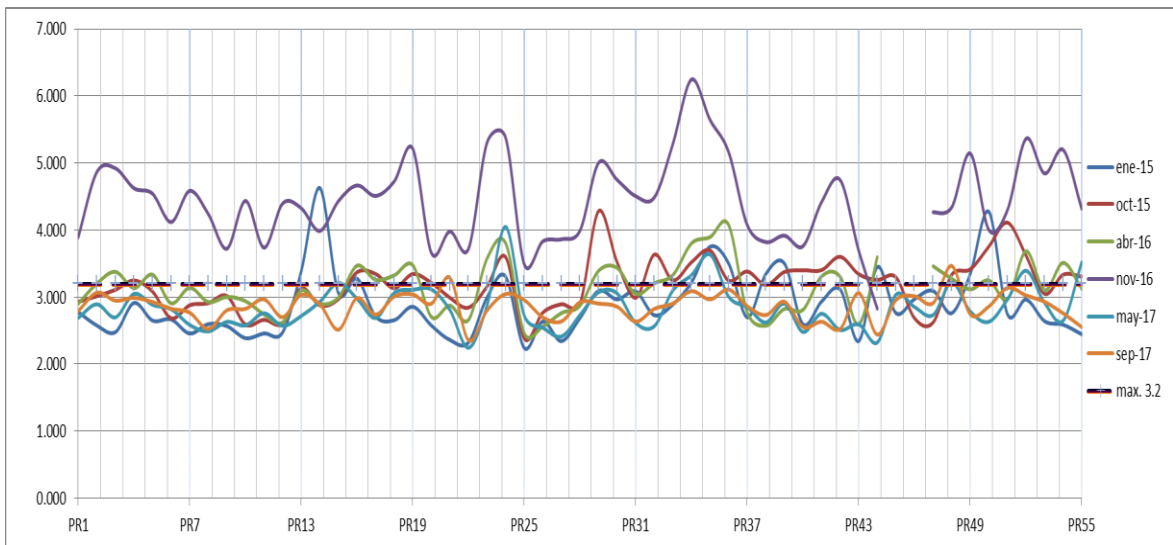
**Fig. 10.** Comparacion de valores promedio por pr - mediciones 1, 2, 3, 4, 5 y 6 – IRI (m/Km) - calzada izquierda.

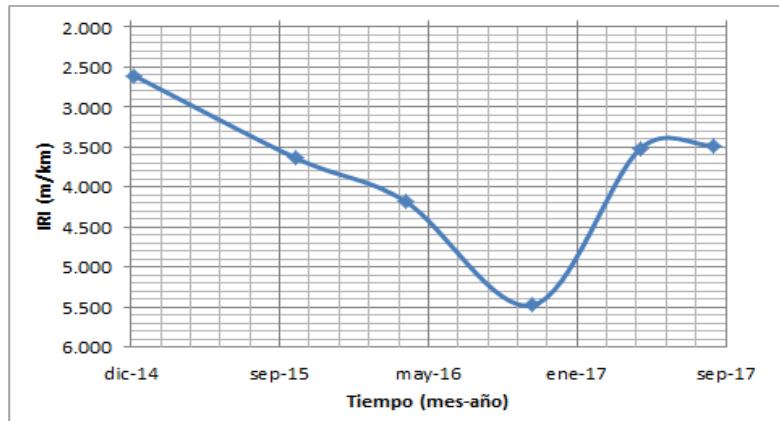
K7+000 - K8+000	
Periodo	IRI (m/km)
ene-15	2.605
oct-15	3.639
abr-16	4.177
nov-16	5.476
may-17	3.519
sep-17	3.480

**Fig. 11.** Tramo K7+000/K8+000 IRI (m/km) con respecto al tiempo - mediciones 1, 2, 3, 4, 5 y 6 - calzada derecha.  
**Fuente:** Elaboración propia.

Observando las gráficas de IRI con respecto al tiempo de la calzada derecha, se detalla el comportamiento del deterioro de la calidad superficial, dentro de lo cual se evidencia que la disminución no es lineal ya que hay factores que determinan el avance del deterioro. Tales factores son el tránsito, el clima, fallas geológicas e intervenciones en la vía por pérdidas de banca. Es evidente que el comportamiento del avance del deterioro respecto al tiempo se resalte con gran diferencia, en la Fig. 11 vemos como en dos años aproximadamente la calidad de la regularidad superficial se haya deteriorado tan rápidamente, ya que en el mes de enero de 2015 se obtuvo un valor de 2.605 m/km y para el mes de noviembre de 2016 se obtuvo un valor de 5.476 m/km, lo mismo se visualiza para la Fig. 12 y la Fig. 13 que son sectores diferentes. Tal descendencia es debida por interferencias en la vía por maquinaria pesada, ya que esta presenta problemas de inestabilidad generando pérdidas de bancas y además de esto durante las mediciones se visualizó Fisuramiento longitudinal.

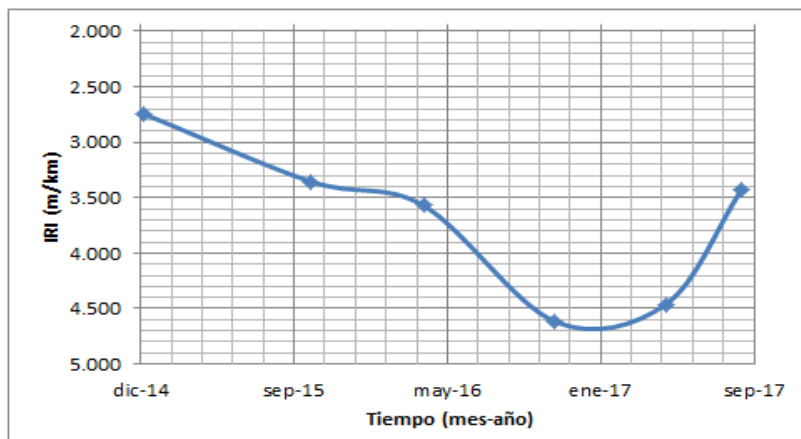
K18+000 - K19+000	
Periodo	IRI (m/km)
ene-15	2.745
oct-15	3.355
abr-16	3.571
nov-16	4.615
may-17	4.460
sep-17	3.430

**Fig. 12.** Tramo K18+000/K19+000 IRI (m/km) con respecto al tiempo - mediciones 1, 2, 3, 4, 5 y 6 - calzada derecha.  
**Fuente:** Elaboración propia.

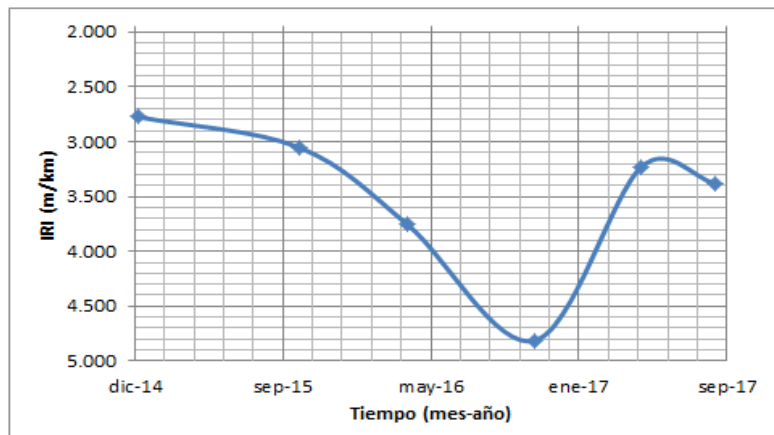
K44+000 - K45+000	
Periodo	IRI (m/km)
ene-15	2.774
oct-15	3.054
abr-16	3.758
nov-16	4.812
may-17	3.228
sep-17	3.378

**Fig. 13.** Tramo K44+000/K45+000 IRI (m/km) con respecto al tiempo - mediciones 1, 2, 3, 4, 5 y 6 - calzada derecha.  
**Fuente:** Elaboración propia.

A partir de la fecha de mayo de 2017 se visualiza un mejoramiento de los valores promedio, como se evidencia en la Fig. 13, que en el mes de noviembre de 2016 con un valor de 4.812 m/km pasa a un valor de 3.228 m/km del mes de mayo de 2017 y desde ahí comienza nuevamente el deterioro en forma descendente. Este mejoramiento es debido a que el Concesionario ha realizado mantenimientos o intervenciones que consistía en sellos de fisuras, microfresados, fresado y parcheos. Estos resultados también se presentan en la Fig. 11, pero ya para la Fig. 12 al final de la medición no tiene un valor descendente de deterioro y es posible porque se le siguieron haciendo intervenciones por parte del Concesionario.

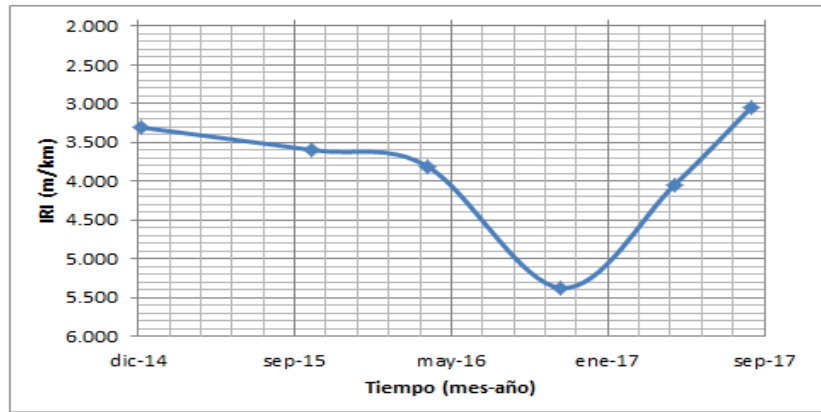
Para la calzada izquierda se analizó con los mismos criterios que la calzada derecha, presentando el mismo comportamiento del deterioro con respecto al tiempo, a continuación se ilustrara los tramos seleccionados de la calzada izquierda:

K23+000 - K24+000	
Periodo	IRI (m/km)
ene-15	3.306
oct-15	3.596
abr-16	3.804
nov-16	5.376
may-17	4.048
sep-17	3.046

**Fig. 14.** Tramo K23+000/K24+000 IRI (m/km) con respecto al tiempo - mediciones 1, 2, 3, 4, 5 y 6 - calzada izquierda.  
Fuente: Elaboración propia.

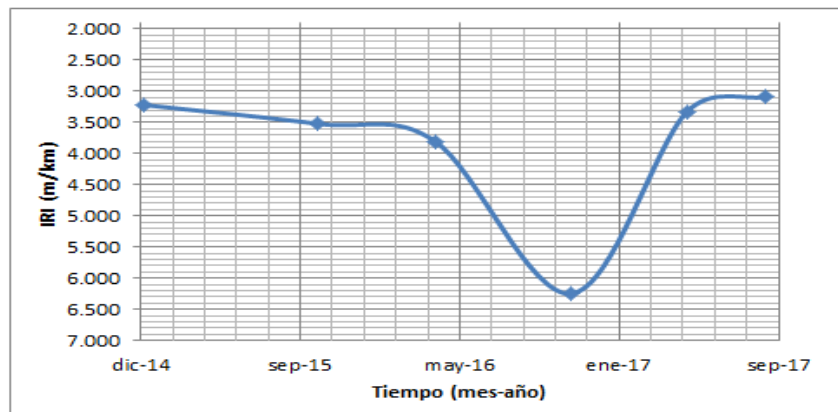
K33+000 - K34+000	
Periodo	IRI (m/km)
ene-15	3.216
oct-15	3.520
abr-16	3.801
nov-16	6.246
may-17	3.328
sep-17	3.090

**Fig. 15.** Tramo K33+000/K34+000 IRI (m/km) con respecto al tiempo - mediciones 1, 2, 3, 4, 5 y 6 - calzada izquierda.  
Fuente: Elaboración propia.

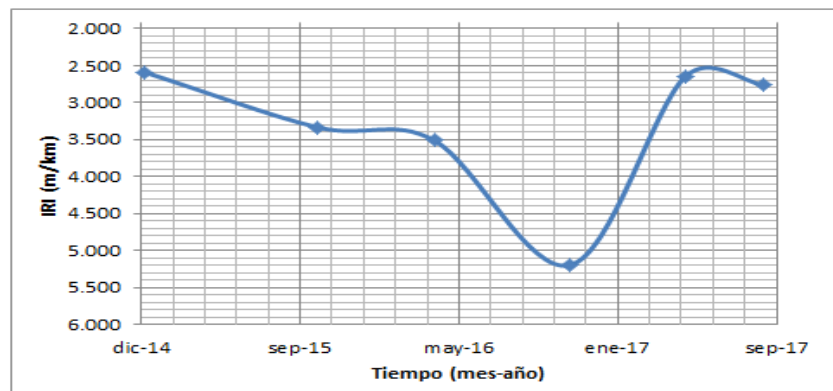
K53+000 - K54+000	
Periodo	IRI (m/km)
ene-15	2.588
oct-15	3.334
abr-16	3.511
nov-16	5.197
may-17	2.648
sep-17	2.758

**Fig. 15.** Tramo K53+000/K54+000 IRI (m/km) con respecto al tiempo - mediciones 1, 2, 3, 4, 5 y 6 - calzada izquierda.  
Fuente: Elaboración propia.
