IL BATTISTERO DI SAN GIOVANNI IN PISA

Squeglia N.*, Bevilacqua M. G.**, Ficocelli M.L.***

SOMMARIO

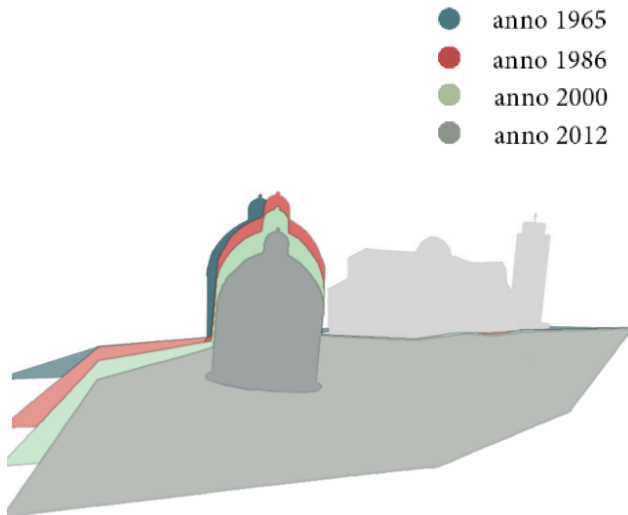
Figura 4 – Progressione dei movimenti della Piazza e del Battistero

L'elaborazione dei dati permette di affermare che il Battistero sta compiendo un movimento di rototraslazione intorno ad un asse in direzione Nord-Est Sud-Ovest. La figura 4 mostra qualitativamente la progressione dei movimenti della Piazza e del Battistero.

Per quanto riguarda la superficie della Piazza, la porzione posta a Sud-Ovest del Battistero sta cedendo di una quantità maggiore rispetto a quella a Nord-Est. Il movimento non coincide con la rotazione osservata per il Battistero, pertanto non è possibile affermare che il movimento del Battistero sia dovuto a un mero trasferimento dei movimenti della piazza alla struttura, ma che vi sia in atto una più complessa deformazione.

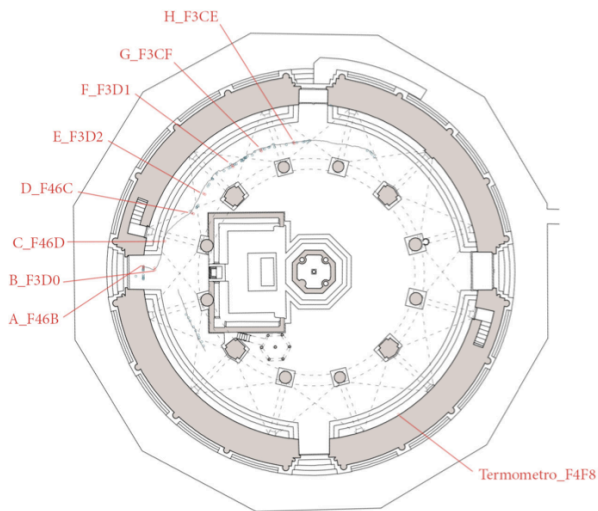
Figura 7 – Disposizione in pianta dei fessurimetri

Nel dicembre 2013 sono stati installati 52 prismi ottici per la misura dei movimenti di alcuni punti della struttura (figg. 5 e 6) e 8 fessurimetri sulla lesione più importante, presente in corrispondenza della prima galleria del

quadrante nord-ovest del Battistero e sopra il portale ovest (Fig. 7). Il sistema era completato da un termometro aggiuntivo posto nel quadrante diametralmente opposto alla zona della lesione monitorata.

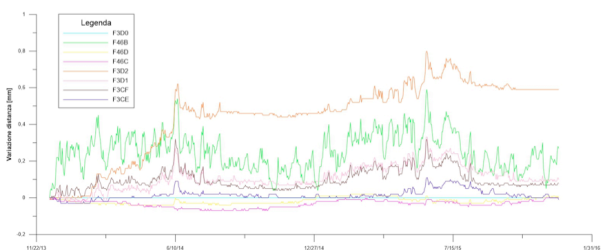
Figura 8 – Andamento nel tempo dei fessurimetri

La figura 8 riporta le misure effettuate nel periodo di monitoraggio. Tutti i sensori mostrano un andamento legato al periodo dell'anno, con la sola eccezione del sensore F3D2 che mostra un'apertura della lesione al termine del monitoraggio di circa 0,6 mm. Nel dicembre 2015 tutti i fessurimetri sono stati smontati, mentre il solo F3D2 è stato lasciato in sede. Al gennaio 2017 la lesione ha raggiunto 0,8 mm di apertura. Il risultato, sebbene non preoccupante, mostra una tendenza all'apertura della lesione nel periodo di osservazione. Il periodo di misura tuttavia è troppo breve perché si giunga a un parere conclusivo, anche alla luce delle variazioni della temperatura media stagionale osservata negli ultimi anni.

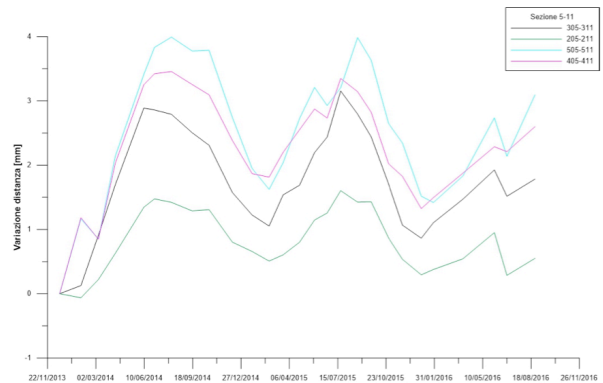
Figura 9 – Variazione nel tempo della distanza tra due prismi diametralmente opposti

Il monitoraggio, iniziato nel dicembre 2013, ha permesso di osservare che le sezioni maggiormente interessate da deformazioni stagionali sono quelle che interessano il quadrante nord-ovest, con un'ampiezza del ciclo stagionale di circa 5 mm. Sempre in questa porzione del Battistero, uno degli archi del matroneo posto a ovest ha un comportamento anomalo rispetto agli altri, poiché presenta un andamento opposto rispetto agli altri archi

La figura 9 riporta, a titolo di esempio, il comportamento tipico osservato: risulta evidente la dilatazione estiva, parzialmente recuperata nel periodo invernale. Allo stato attuale sembra che il movimento termico non sia reversibile, tuttavia il monitoraggio di soli trenta mesi è ancora troppo breve per ottenere informazioni conclusive.

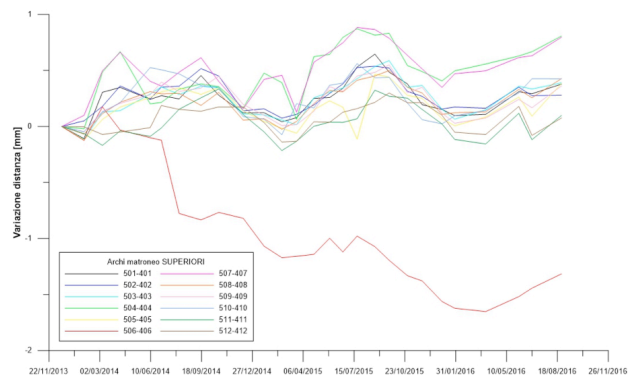
Figura 10 – Variazione nel tempo della distanza tra due prismi appartenenti agli archi del Matroneo

osservati ed una deformazione residua negativa (riduzione della corda) pari a -1,32 mm.

La figura 10 mostra le variazioni osservate della corda degli archi del matroneo. Come già detto, l'arco su cui sono installati i punti 406 e 506 mostra un andamento evidentemente anomalo degli spostamenti.

Il monitoraggio strutturale sarà proseguito, sebbene con una minore frequenza di misurazioni. Saranno effettuati altri carotaggi nelle fondazioni per definire meglio la struttura dell'anello esterno per conoscere la forma del probabile anello di fondazione interno.

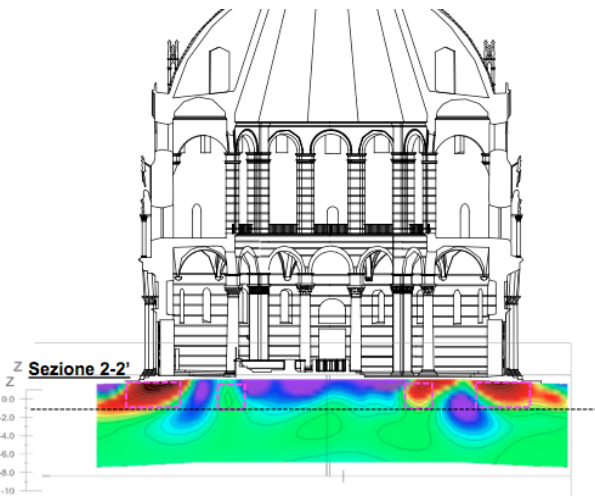
Figura 11 – Restituzione grafica dei risultati di una ERT

come mostrato nella figura 11, l'andamento della resistività apparente suggerisce una geometria che è evidentemente non reale, mentre il georadar fornisce informazioni più affidabili (fig. 12), permettendo di individuare la fondazione ad anello delle colonne e la presenza di tre strutture di collegamento tra gli anelli interno ed esterno.

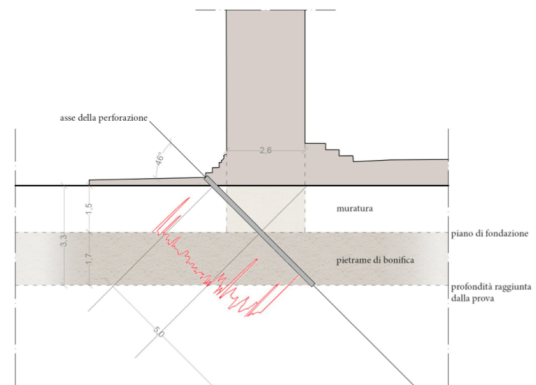
Figura 13 – Risultato di una perforazione strumentata

Nella figura è rappresentata la velocità di avanzamento normalizzata rispetto allo sforzo assiale applicato, moltiplicando il valore locale della velocità di avanzamento per il rapporto tra il valore massimo raggiunto dallo sforzo normale nel corso dell'intera prova e il suo valore locale. Se a un aumento della velocità corrisponde una minore resistenza del materiale, è possibile individuare due zone caratterizzate da un andamento diverso a cui associare due diverse tipologie di materiale.

Nella prima zona del grafico, corrispondente ai primi 2,50 metri di perforazione, l'andamento della velocità si mantiene costante tra valori che oscillano tra 0,5 - 2 cm/s; nella seconda zona del grafico, che si mantiene circa costante fino alla fine della perforazione, i valori della velocità sono più alti e oscillano tra 1,5 - 10 cm/s.

Per quanto riguarda i materiali, è stato ipotizzato che nella zona della perforazione in cui la velocità di avanzamento normalizzata si mantiene più bassa sia presente una muratura che si suppone paragonabile a quella in elevato, mentre, quando l'andamento del grafico cambia, la perforazione incontra una zona di materiale meno resistente e più disomogeneo, probabilmente caratterizzata da un pietrame di bonifica di cui si ha notizia dalle informazioni storiche raccolte. Per ciò che riguarda lo spessore della muratura si può presumere che la larghezza sia almeno quella della muratura in elevato, mentre sarebbero necessarie altre perforazioni a diversa inclinazione per definire con maggiore precisione la geometria.
