## PROPUESTA PARA PROYECTO DE CONSERVACIÓN DE MURALES DE ELIGIO PICHARDO EN LA REPÚBLICA DOMINICANA

### RESUMEN

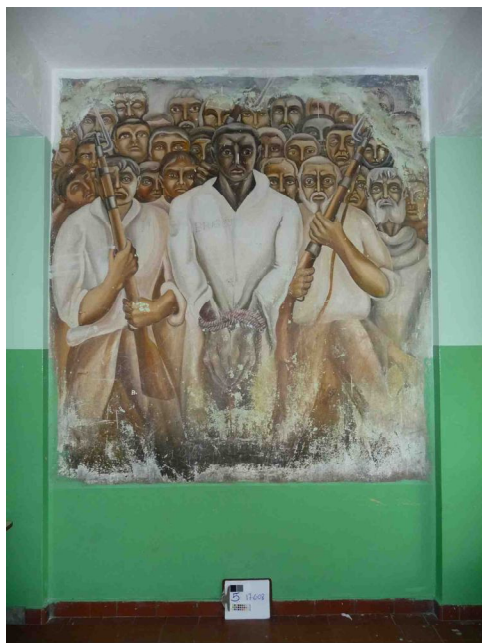
**Fotografía 2. Los murales del primer piso representan escenas de la historia nacional, como el Fusilamiento de Sánchez, héroe de la Independencia. Se observa el daño por vandalismo y roce de mobiliario.**

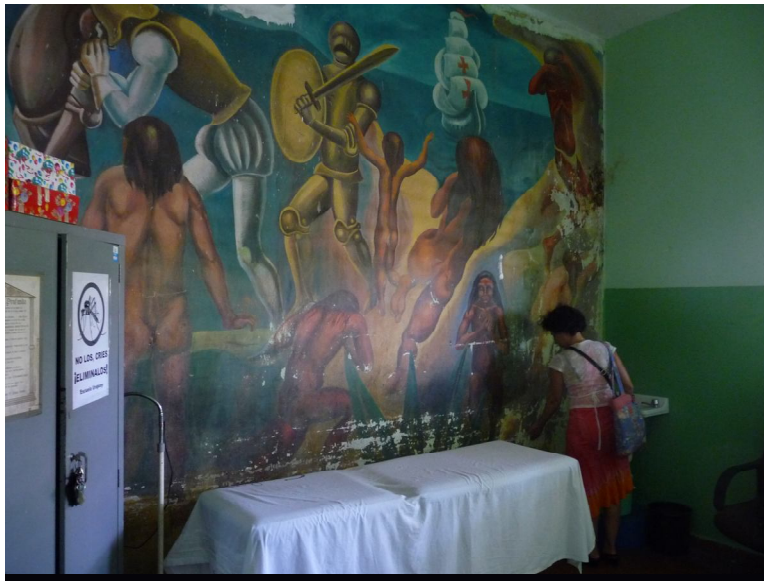
**Fotografía 3. Los murales del primer piso representan escenas de la historia nacional, como éste de la Conquista, en el Dispensario Médico. Viviana Domínguez observa el daño causado por el roce del mobiliario.**

En diciembre del 2004 Abreu visitó por primera vez la escuela y pudo constatar el deplorable estado de conservación en que se encontraban los murales, como consecuencia de décadas de abandono. Este avanzado deterioro ha causado la pérdida considerable de las imágenes, producida por filtraciones de humedad en las paredes; abrasión causada por el roce de mobiliarios escolares contra los muros, y por la limpieza periódica de las superficies usando paños húmedos. A todo esto se le suma el vandalismo causado por los estudiantes, principalmente (ver Fotografía 3).

La causa de deterioro que más afecta a los murales se debe al acceso por los usuarios del local: hay abrasión producida por los muebles, pupitres, sillas y otros elementos (como es la camilla en el Dispensario Médico), y el ataque continuo que reciben por parte del alumnado en forma de incisiones o pintura graffiti y esgrafiados con tiza. Ya sea por su ubicación en lugares de mucho tránsito, falta de espacio para el mobiliario, abandono o desconocimiento, los murales están sujetos a la agresión continua.

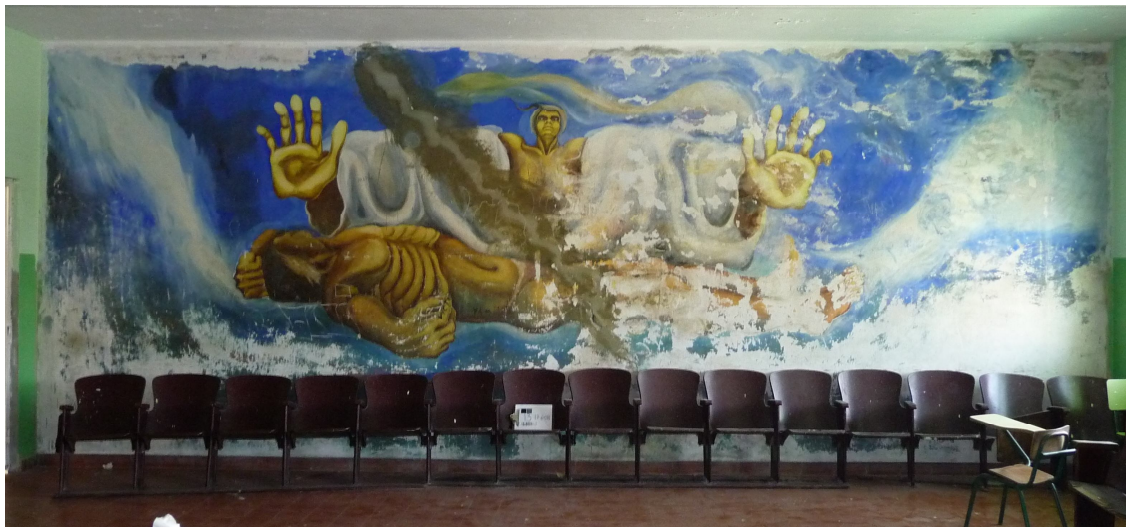
**Fotografía 4. "Alegoría a la extinción de la raza indígena". Mural del Salón de Actos, que presenta los problemas de los demás, propuesto para realizar proyecto piloto de conservación.**

Considerando el gran número de murales y el alto costo y tiempo para su realización, se propone la realización de un Proyecto Piloto, en el que se seleccione un mural que represente los problemas de presentan los otros murales, con el fin de evaluar con mayor precisión los tiempos de trabajo y estimativo de costos para el tratamiento de conservación de los 23 murales en la Escuela República del Uruguay [21]. Se recomienda seleccionar: "Alegoría a la raza indígena", mural que se encuentra ubicado en el Salón de Actos de la segunda planta, y que se encuentra disponible la mayor parte del año, por lo que no se interrumpirían va a interrumpir las clases, además de ser un emblema importante para la institución y la comunidad (ver Fotografía 4).
