# RUTA DE CIRCUNVALACIÓN A LA CIUDAD DE BAHÍA BLANCA. EVALUACIÓN DEL DETERIORO DEL PAVIMENTO DE HORMIGÓN.

C. Priano<sup>1</sup>, S. Marfil<sup>2</sup>, L. Señas<sup>3</sup>

## RESUMEN

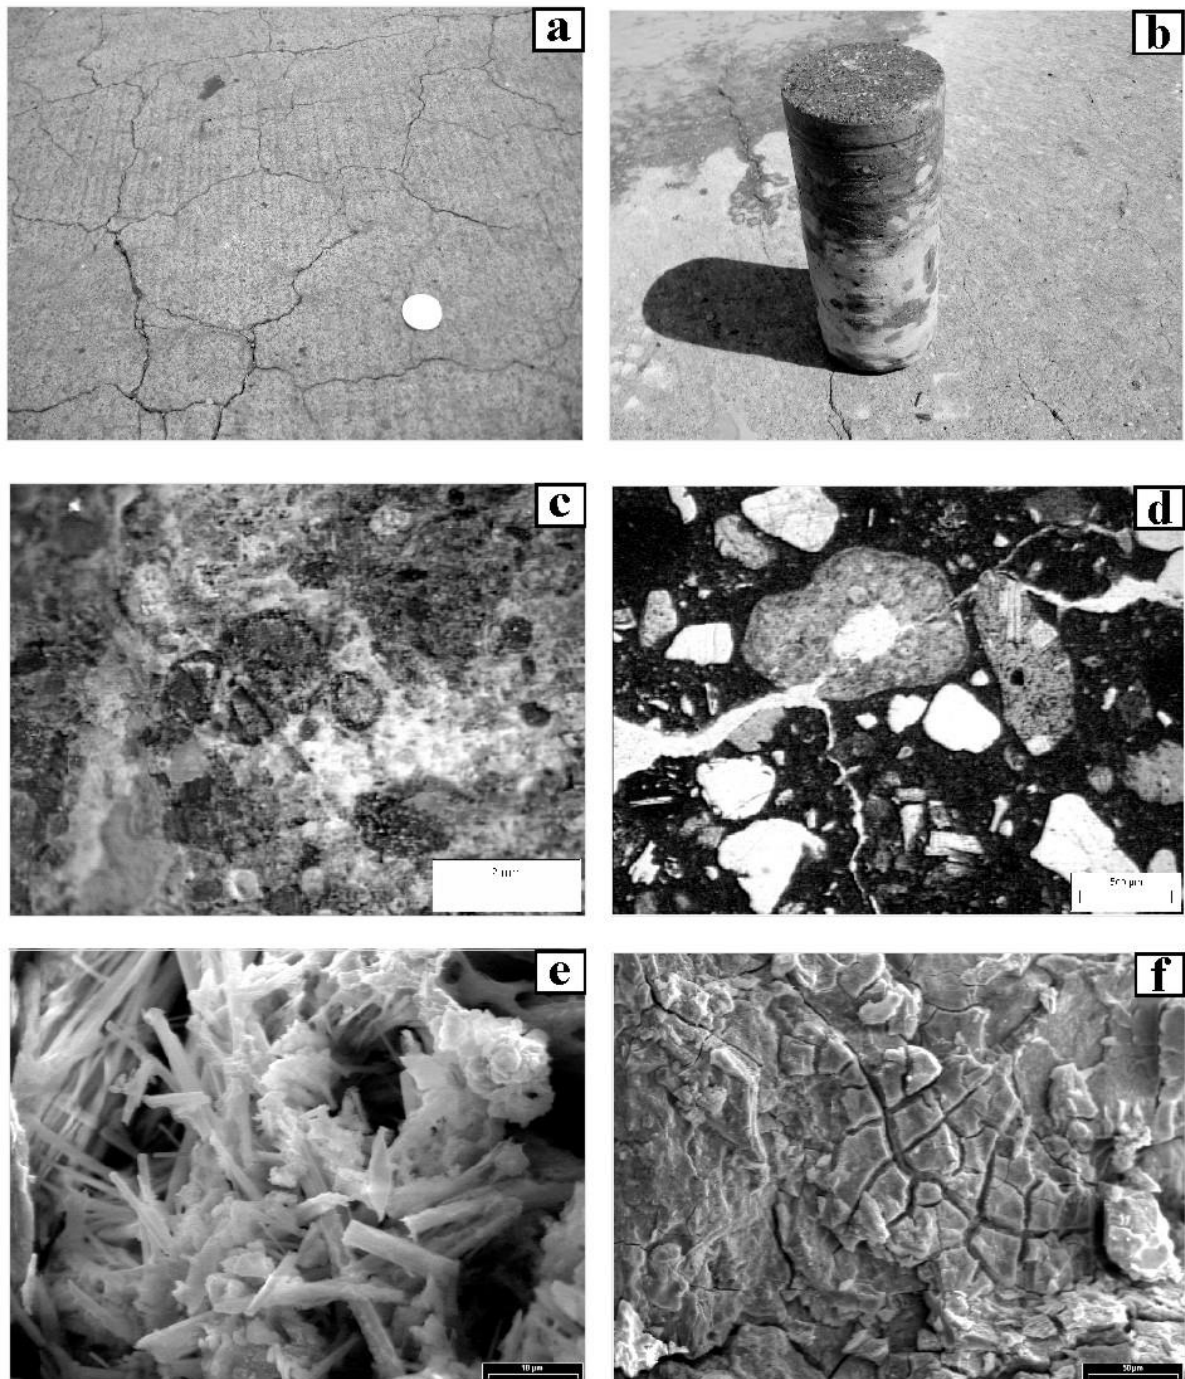
**Sector 1:** Las placas de hormigón se encuentran fisuradas, en algunos casos con levantamiento en las zonas de contacto. El agregado está constituido por piedra partida granítica y arena natural. Los testigos presentan buen estado hasta los 10 cm, luego se observan huecos por mala compactación, cavidades de aire rellenas parcialmente, exudados blanquecinos y algunos clastos con coronas de reacción. En la Figura 2a se muestra el fisuramiento en forma de mapa que presenta el pavimento.

selladas con productos de reacción. En la figura 2c se observa clastos con coronas de reacción y material de neoformación en la superficie.

**Sector 1:** El agregado fino es una arena natural constituida por abundantes rocas volcánicas (predominan las básicas sobre las ácidas), con pastas principalmente vítreas tanto frescas como alteradas (desvitrificadas). En menor proporción se identifica cuarzo, rocas graníticas, feldespato, piroxenos, minerales opacos y carbonato de calcio. Es abundante el vidrio volcánico fresco. Se presenta en forma de trizas. El agregado grueso es piedra partida granítica. El hormigón presenta microfisuramiento en la pasta afectando también a algunos clastos del agregado fino. Las fisuras se encuentran rellenas con un material anisótropo. Hay carbonatación del mortero. En la figura 2d se muestra una fisura en 3 direcciones a  $120^\circ$  que afecta tanto a la pasta como a los clastos, típico de la reacción álcali-sílice.

DRX permitió confirmar la presencia de portlandita, ettringita y calcita en la superficie del hormigón y en el interior de cavidades de aire accidental. En la figura 2e se muestra la ettringita vista con SEM. El análisis por EDAX determinó S, Al, O y Ca. En la figura 2f se muestra el material de neoformación desarrollado en una zona de contacto agregado reactivo-mortero. La composición química del material analizada por EDAX es: Si, Al, O, Ca, K, y Na.

- El hormigón de la segunda etapa (sectores 1, 2 y parte del 3), presenta evidencias del desarrollo de la RAS.
- El desarrollo de la reacción se califica como avanzado en el sector 1, moderado en el sector 2 e incipiente en la parte afectada del sector 3.

- Se identificaron productos de neoformación y se observaron coronas de reacción en clastos reactivos, principalmente de rocas volcánicas vítreas.
- El desarrollo de reacciones deletéreas en el hormigón de la etapa 2 se atribuye a la composición petrográfico-mineralógica del agregado fino (abundante vidrio volcánico y pastas vítreas de las rocas volcánicas).

Figura 2: **a)** Pavimento con fisuramiento en forma de mapa. **b)** Testigo extraído en sector 4. **c)** Clastos con coronas de reacción y material de neoformación en la superficie del hormigón (visto con estereomicroscopio). **d)** Fisura en tres direcciones a  $120^\circ$  que afecta a la pasta y clastos del agregado. (Visto con microscopio de polarización con luz paralela). **e)** Cristales de ettringita vistos con SEM. **f)** SEM del material desarrollado en la zona de contacto agregado reactivo-mortero.

- Si bien las propiedades físicas y mecánicas no se vieron afectadas en ningún caso, las placas del sector 1 debieron ser reemplazadas debido al elevado grado de deterioro.
