# CATEDRAL “NUESTRA SEÑORA DE LA MERCED”: EVALUACIÓN DE PATOLOGÍAS Y REPARACIONES.

Señas Lilia, Abrile Mauricio, Priano Carla

Departamento de Ingeniería, Universidad Nacional del Sur -Av. Alem 1253 (8000) Bahía Blanca-  
[cpriano@uns.edu.ar](mailto:cpriano@uns.edu.ar)

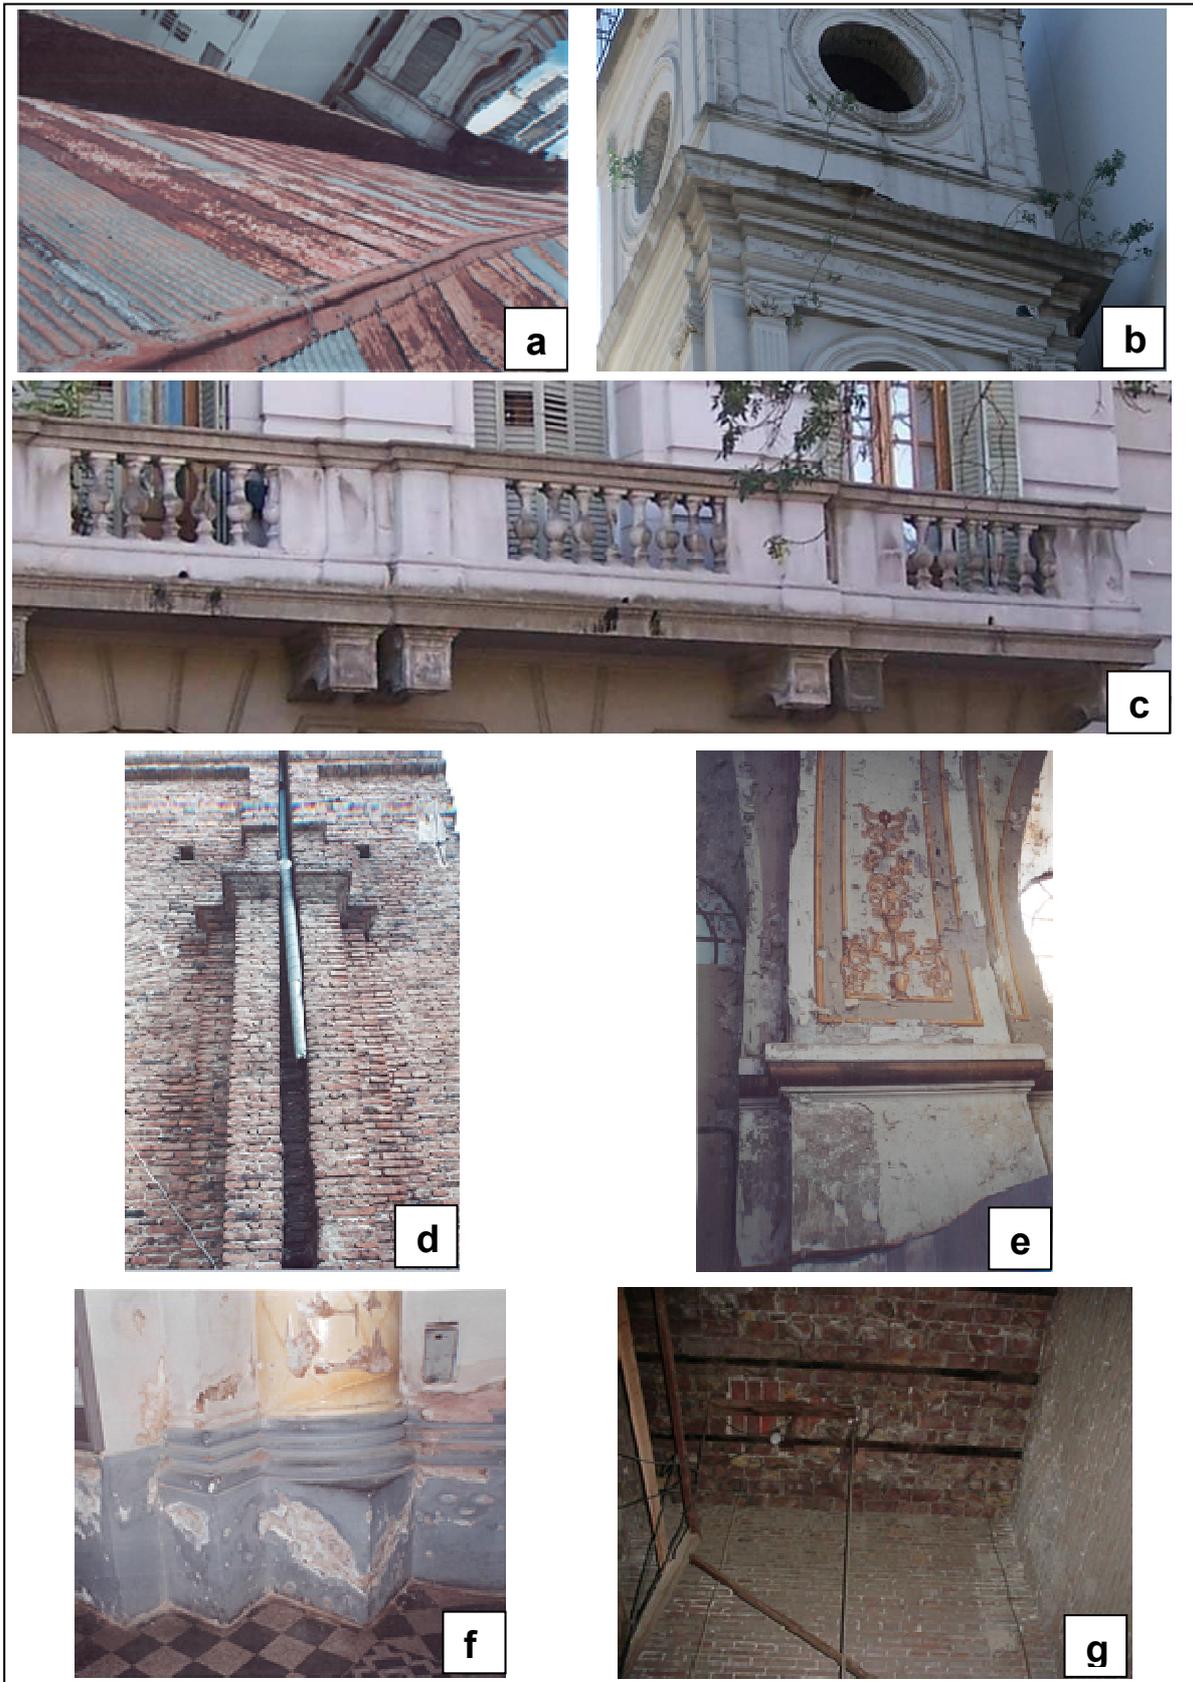
El relevamiento comenzó por los niveles superiores de la estructura, primero se accedió al entretecho donde se constató la acumulación de guano en los apoyos laterales de la nave central y en canaletas, debido a la falta de rejillas en aberturas de ventilación que permitieron el ingreso y permanencia de aves y roedores. La estructura soporte del techo estaba constituida por una cabriada metálica abulonada (perfiles L con platabandas) que presentaba un avanzado estado de corrosión. La pared lateral presentaba fisuras que favorecieron el ingreso de agua y/o humedad al sector en donde, además, el área de ventilación era insuficiente. Esta situación facilitó la condensación y se generó un proceso fermentativo cuyos gases amoniacales se incorporaron al ambiente húmedo. En la zona de apoyo de los perfiles, en coincidencia con la zona de acumulación de guano, se concentró un electrolito apto para el ataque del material ferroso de chapas y riostras.

Se observó un proceso corrosivo del tipo exfoliativo, con disminución del espesor, en alma y alas inferiores de perfiles principales en la zona lateral de apoyos, alcanzando la perforación de algunos sectores de empotramiento. Las chapas del techo y canaletas presentaban una coloración parda rojiza debido a los productos de corrosión. El ataque avanzado alcanza la base ferrosa de las chapas y se superó la acción de ánodo de sacrificio dado por el cincado, indicando que se ha llegado al final de su vida útil (Figura 2.a).

La torre lateral derecha presentaba fisuras significativas con signos de reparaciones parciales anteriores al relevamiento. Las paredes exteriores son de mampostería formada por ladrillos a la vista sin revocar y mortero de asiento de cal con la presencia de abundante cantidad de conchillas. Los ornamentos y molduras de la fachada principal se encontraban en muy mal estado, con posibilidad de desprendimientos hacia la vía pública con el consecuente riesgo para los transeúntes. Se constató el crecimiento de vegetación entre

juntas de la mampostería y molduras, en algunos casos, con alturas de hasta 1,80 m (Figura 2.b) y la colonización de hongos, musgos y líquenes sobre muros. Los agentes biológicos pueden afectar no solo la estética de una estructura, sino que pueden generar un proceso de biodeterioro en el sustrato del material. Este tipo de deterioro no significa un riesgo estructural, pero puede devaluar edificios o monumentos que forman parte del patrimonio arquitectónico [6].

Los balcones de la casa parroquial, que dan al frente, se encontraban en buen estado de conservación pero algunos balaústres mostraban signos de deterioro con armaduras corroídas y mortero de recubrimiento faltante (Figura 2.c). Los desagües pluviales, diseñados dentro de una falsa columna de mampostería de ladrillos, eran inexistentes, o bien se encontraban en un estado de avanzado deterioro por corrosión (Figura 2.d).

En el interior del templo se pudo observar la degradación que presentaban las paredes, yesos y pinturas a causa de las filtraciones de agua de lluvia desde los niveles superiores. En algunos sectores se produjo el desprendimiento de revoques y molduras (Figura 2.e). En numerosos sectores del interior de la catedral se observaron manchas de humedad hasta alturas de 1,20 m desde el nivel del piso. Teniendo en cuenta la edad de la edificación, más de 100 años, y que no se han hecho tareas de mantenimiento, es posible afirmar que la capa aisladora original, a lo largo de todo el perímetro del templo, ha llegado al fin de su vida útil (Figura 2.f).

El campanario está soportado por una estructura de madera apoyada sobre una torre de mampostería. Se pudieron observar algunas fisuras en la torre, las cuales pudieron ser producidas por vibraciones generadas por el movimiento al repicar las campanas (Figura 2.g).

Figura 2: a. Chapas del techo. b. Vegetación crecida en la torre del campanario. c. Balaústres. d. Desagües pluviales. e. Desprendimientos en revoques y molduras. f. Manchas de humedad. g. Losa bajo el campanario.

Para retirar el guano acumulado en los apoyos laterales de la nave central y en las canaletas, se protegió al personal con máscaras, guantes, calzados y overoles para evitar posibles enfermedades. El total del guano removido, 12,8 toneladas, aproximadamente 20m<sup>3</sup>, se recicló para ser utilizado como fertilizante en huertas orgánicas.

Para el análisis del estado de conservación de las cabriadas metálicas, se tomaron muestras de productos de corrosión en alma y ala inferior de perfiles de la zona lateral de apoyos y en las chapas del techo, que fueron analizadas por DRX. Se determinó la presencia de Maghemite (Fe<sub>2</sub>O<sub>3</sub> óxido férrico) y Goethite (FeO(OH) óxido férrico hidratado) en la zona de empotramiento, mientras que en las chapas del techo se observan precipitados blancos, productos de corrosión dados por hidróxido de zinc y carbonato de zinc (Zn(OH)<sub>2</sub> + Zn CO<sub>3</sub>) [8]. Para reparar las zonas corroídas por condensación en las cabriadas metálicas, fue necesario el reemplazo de secciones soldadas. Se realizó una limpieza superficial con amoladora de cepillo para retirar el óxido y posteriormente se aplicó un recubrimiento anticorrosivo. Se repusieron las chapas del techo en su totalidad y el 35% de las correas de madera debieron ser reemplazadas.

En cuanto a la zinguería, las nuevas canaletas, cunbreras y babetas se repusieron en el mismo material que las chapas galvanizadas, para evitar corrientes galvánicas en los puntos de contacto. A los efectos de prolongar la vida útil y teniendo en cuenta que no se dispone de un programa de mantenimiento a futuro, el solapamiento de la cunbrera fue sobredimensionado y se selló con una gomaespuma embreada para evitar el ingreso de agua y/o insectos. Se aumentó la cantidad de los embudos de desagüe y se dimensionaron en función del registro de lluvias de un período de 80 años. A comienzos del siglo XX los datos meteorológicos eran brindados por las Fuerzas Armadas y se accedió a la información a través de los archivos del diario La Nueva Provincia.

Luego se comenzó con la impermeabilización de muros exteriores, del contrafrente y laterales de la catedral, que eran de ladrillo a la vista sin revocar. El mortero de asiento de cal y arena, con abundantes valvas carbonáticas, se encontraba en estado friable y fue fácilmente removido. Se ensayaron diferentes combinaciones de mortero de reparación para conseguir un tono uniforme durante los días de trabajo. Una vez reconstituida la mezcla de asiento, se aplicó un recubrimiento superficial de base solvente, que repele el ingreso de agua de lluvia y viento pero permite respirar al muro. Frente a la contaminación del medio ambiente, ha demostrado ser más durable que los revestimientos de base acuosa.

La impermeabilización de techos, muros laterales y pisos eliminó el riesgo de humedad y permitió el inicio de las tareas de reparación en el interior del templo. Para realizar la capa aisladora se picó el revoque existente sobre el ladrillo hasta una altura de 60 cm por encima del nivel del piso terminado, sin levantarlo. Sobre todo el perímetro del templo y cada 10 cm, se efectuaron perforaciones de 2 cm de diámetro, para inyectar un material que generara la capa aisladora vertical, mientras que la capa aisladora horizontal se diseñó a 7cm sobre el nivel del piso terminado. Por último se reconstituyó el revoque picado.

Para reconstruir los balaústres del balcón de la casa parroquial, se hizo un molde de yeso y se reconstituyó la forma original con mortero. No se tuvo en cuenta el color anterior a las reformas dado que se aplicó un revestimiento plástico texturado de color similar arena oriental. Se hace notar que este sector no forma parte de la fachada principal.

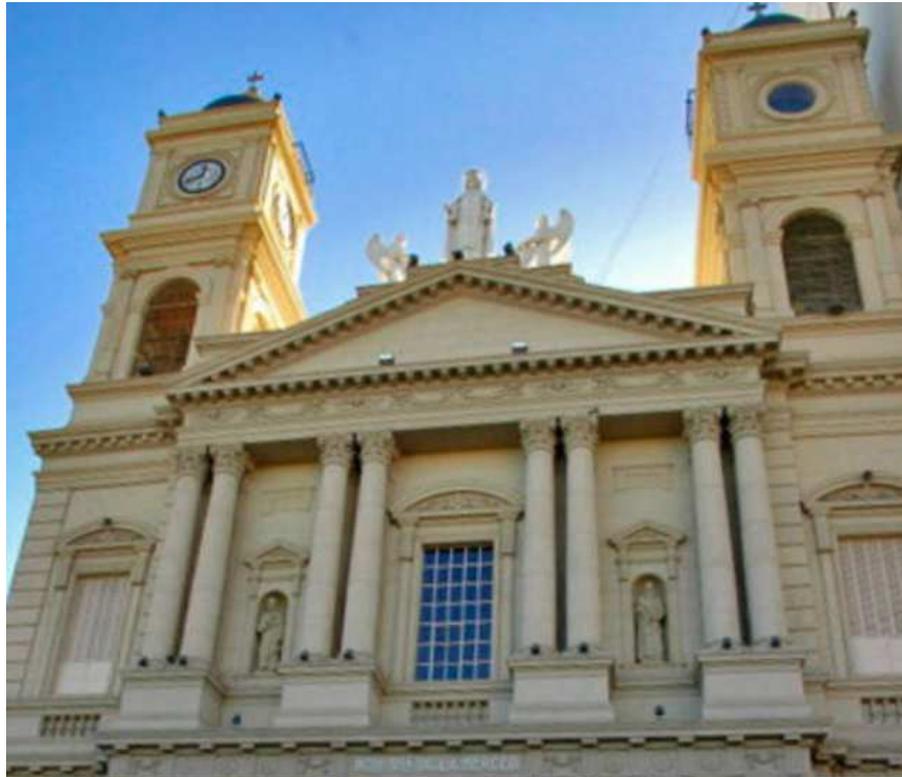
se encuentra en pleno funcionamiento (Figura N° 3) y solo queda por realizar la restauración de la torre del campanario.

Figura 3: Nuestra Señora de la Merced en la actualidad
