A RECUPERAÇÃO DAS FACHADAS DO EDIFÍCIO DO IRB, MONUMENTO DA ARQUITETURA MODERNISTA BRASILEIRA, NO RIO DE JANEIRO

1) Lacerda, A.M.C., 2) D´Affonseca, S.P.

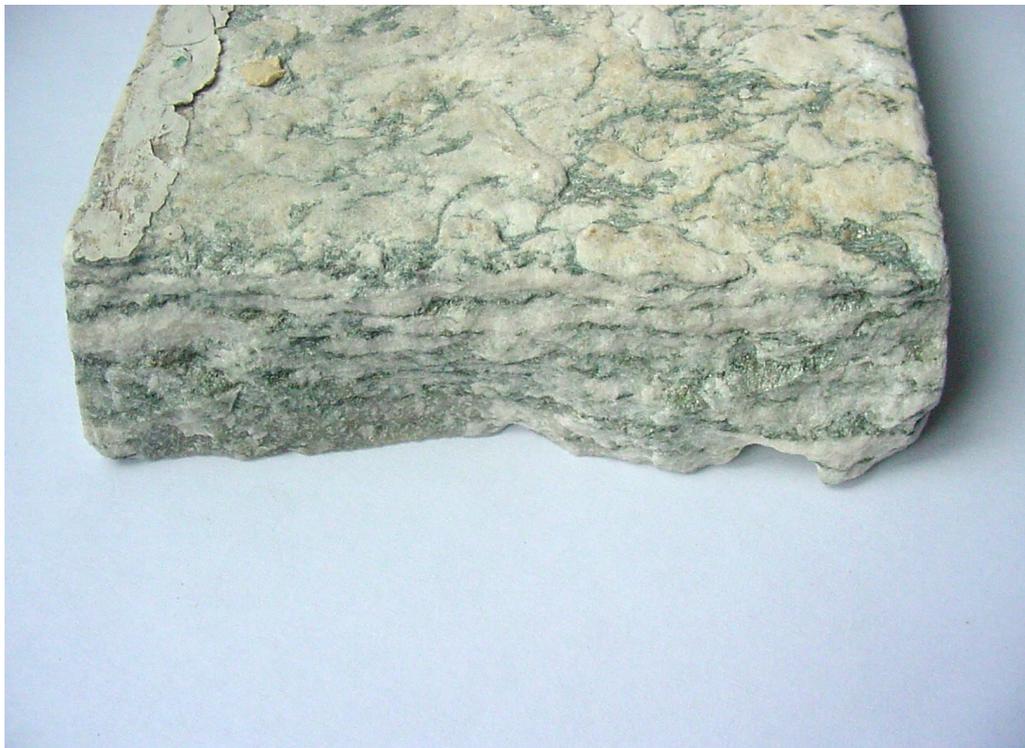
Esse problema manifestou-se nas pedras da fachada do IRB, provocando o destacamento das camadas superficiais e sub-superficiais, seguindo os planos da estrutura foliar do material. Esse dano foi confirmado no ensaio de envelhecimento, que sujeita a pedra a ciclos de ataque com sulfato de sódio.

Foto 3 - Vista da estrutura planar da amostra de mármore da fachada

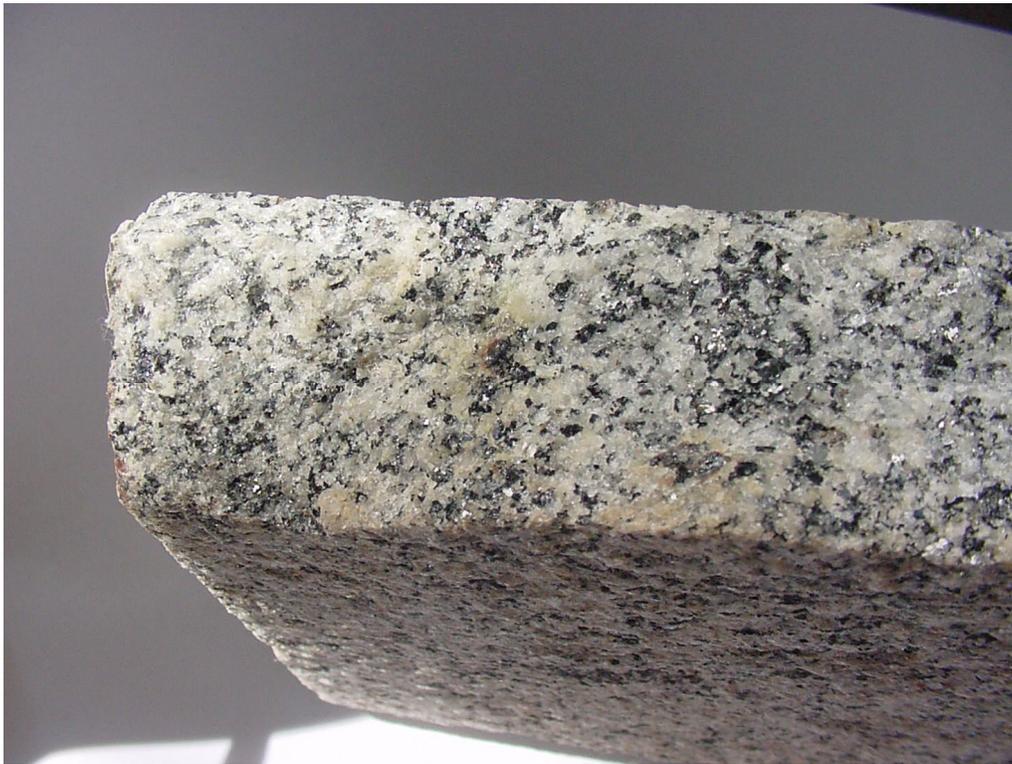
As colunas e pilares revestidos por placas de granito não apresentaram indícios de intemperismo e as deteriorações neles identificadas limitaram-se a manchas e pequenas quebras devidas à ação antrópica. As marcas de manchas na base das colunas, provocadas por aplicação descuidada de cera no piso e as manchas de gordura provocadas pelo contato do corpo, são problemas que se resolverão simplesmente com procedimentos de limpeza.

Foto 4 - Amostra de granito dos pilares e colunas da fachada

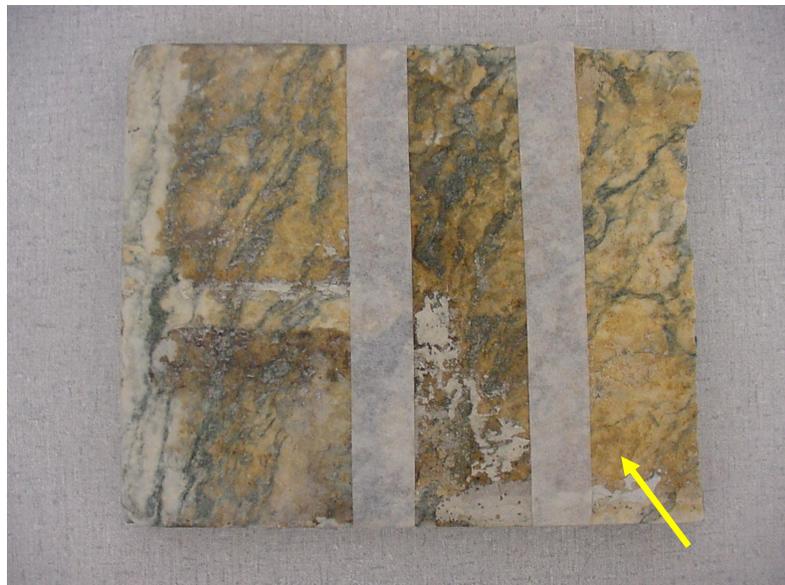
Foto 5 – Vista da amostra após a limpeza do setor 03 com solução de sabão neutro e água

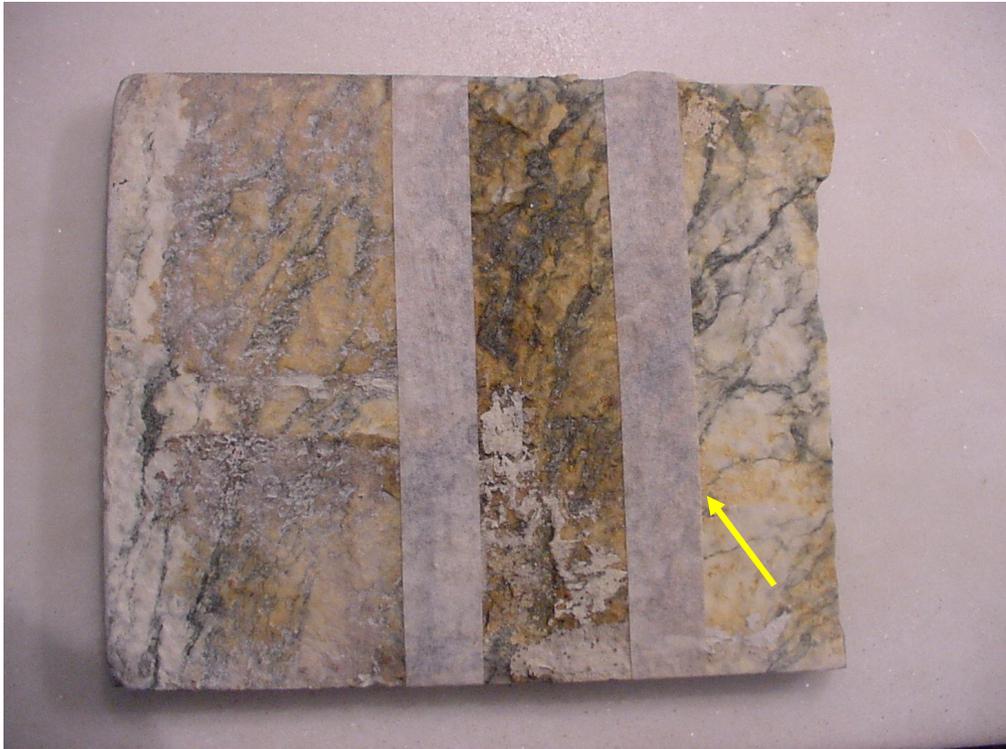
O emplasto permaneceu por 24 horas e após a retirada da argila e lavagem das pedras tratadas verificou-se que a limpeza fora parcialmente realizada, mas não com a eficiência pretendida. O ensaio já havia sido realizado em laboratório com bons resultados, por isso foi repetido com maior tempo (48 horas) e condições mais controladas realizando a limpeza pretendida.

Foto 6 - Detalhe da amostra após limpeza com argila bentonita

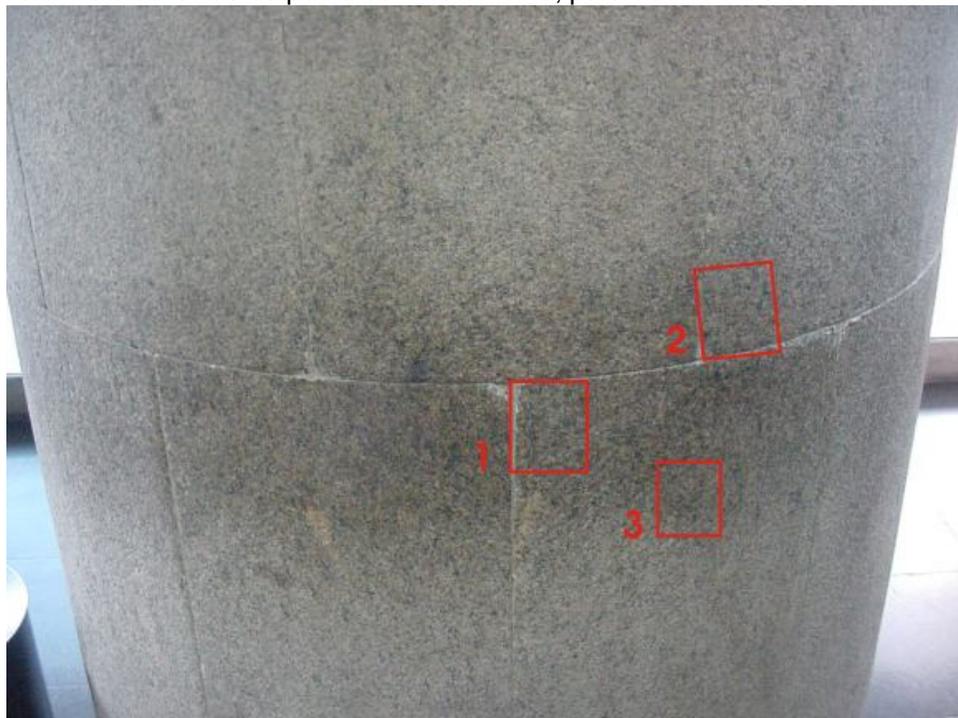
Para o teste de limpeza das manchas de gordura nas colunas do saguão utilizaram-se três tipos diferentes de emplasto aplicados sobre a mancha de gordura, em locais próximos, mas deixando entre eles faixas de pedra sem tratamento, para servirem de controle.

Foto 7 - Programação para colocação dos emplastos sobre a coluna

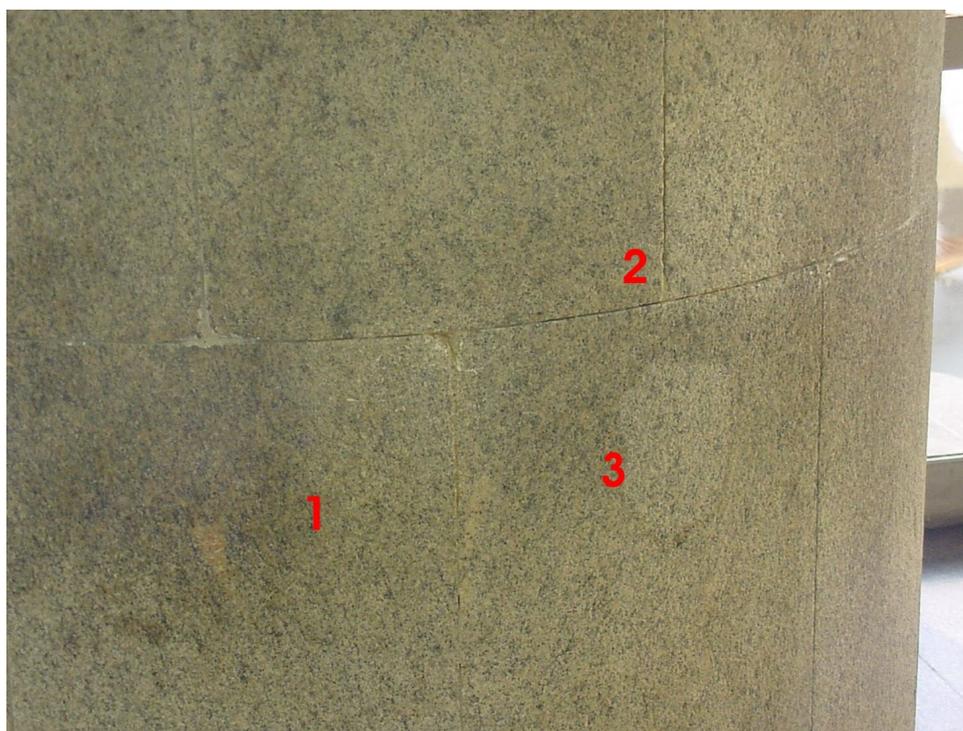
Foto 8 - Vista da coluna após a realização com os emplastos

- Ponto 01 - Argila bentonita e água destilada
- Ponto 02 - Argila bentonita, água e sabão neutro
- Ponto 03 - Argila bentonita e solvente

Os produtos atuaram por 6 horas e comprovou-se que haviam efetuado a limpeza, considerando-se, portanto, o teste completo e bem sucedido.

Analisando-se os resultados verificou-se que os emplastos de argila com sabão neutro (1) e de argila e solvente (2) tiveram atuação semelhante no desengorduramento da pedra. O emplasto simples, feito apenas com água (1) teve menor poder de limpeza. Dessa forma optou-se pela limpeza com emplasto de argila bentonita, água destilada e sabão neutro (2), numa proporção aproximada de 100g de argila para 100 ml de água e 5 gotas de sabão neutro.

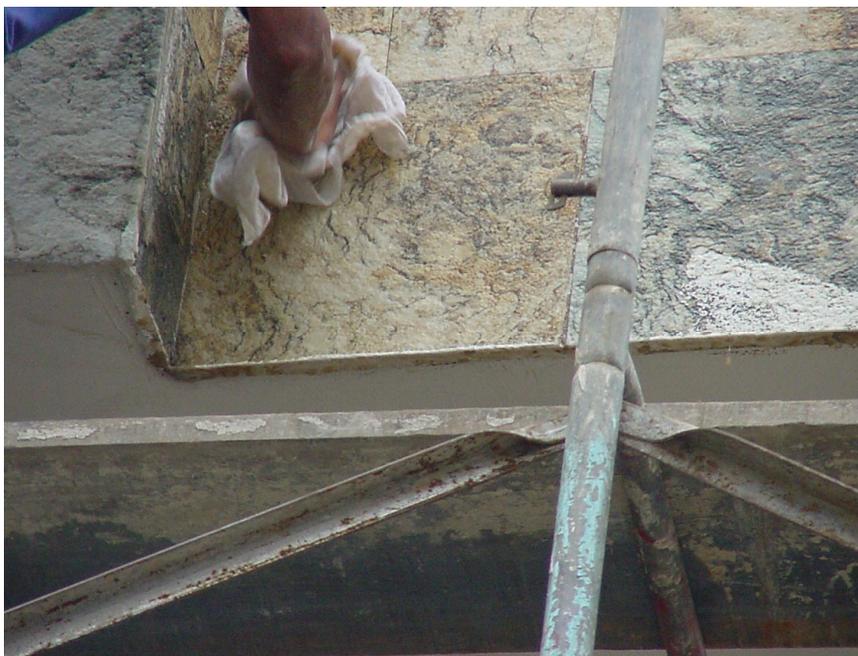
Foto 9 - Pedra sendo preparada p/ receber o Acquilla Stone

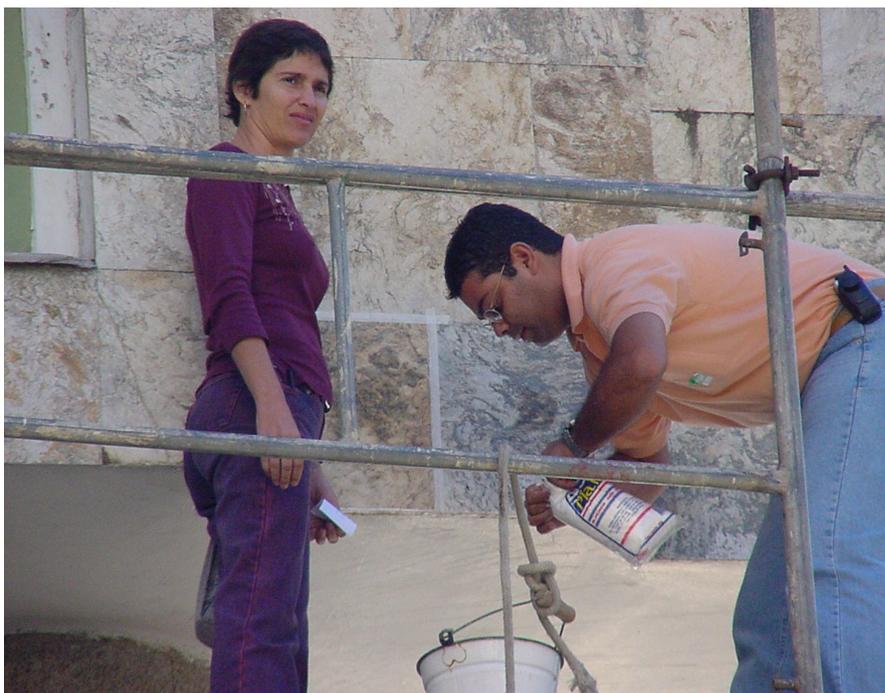
O produto não alterou a cor nem a textura da pedra. A secagem superficial ocorreu rapidamente e 36 horas e considerou-se o teste bem sucedido. Entretanto, o recebimento dos resultados do teste de envelhecimento acelerado levaram a descartar o produto, por não apresentar performance suficiente quanto à consolidação superficial da pedra.

Foto 10 - Equipe Vedacit durante a aplicação do Acquilla Stone

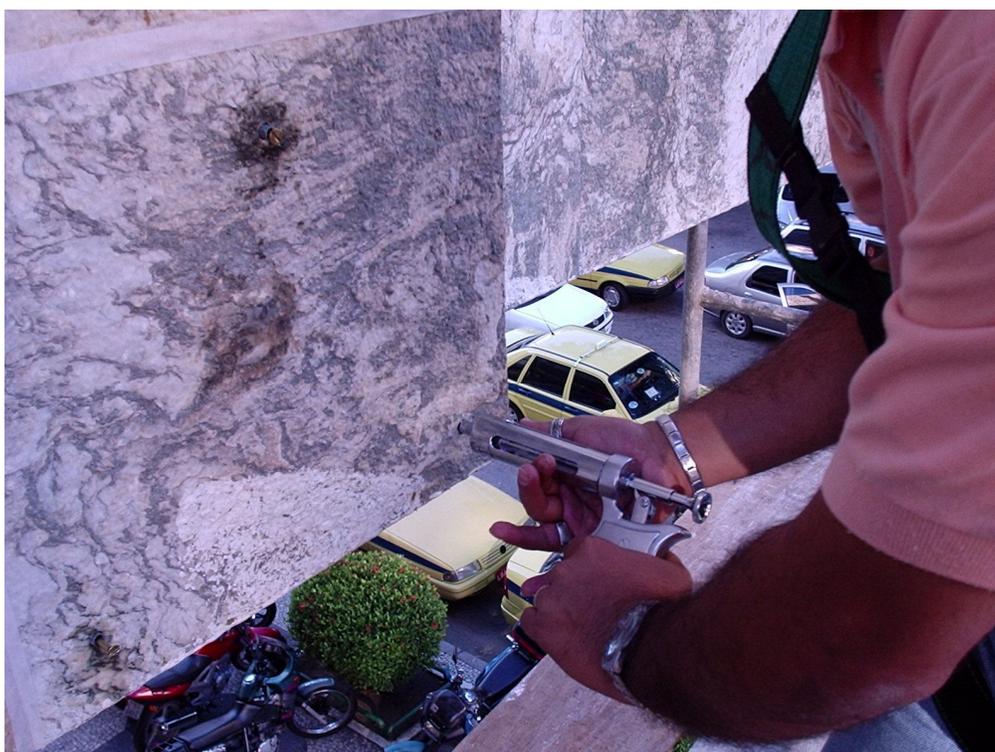
Foto 12 - Injeção do Compound na placa 2. Vazamento

A aplicação do Compound atendeu as expectativas não se detectando, após a secagem, qualquer alteração na cor da pedra. O produto foi considerado adequado, mas a

técnica de aplicação foi deficiente por problemas de mão de obra. Após a injeção de resina e antes da catalização do produto injetado, procedeu-se ao aparafusamento das placas. A profundidade insuficiente da furação prejudicou o teste da pasta de obturação, que foi realizado, posteriormente, em laboratório.

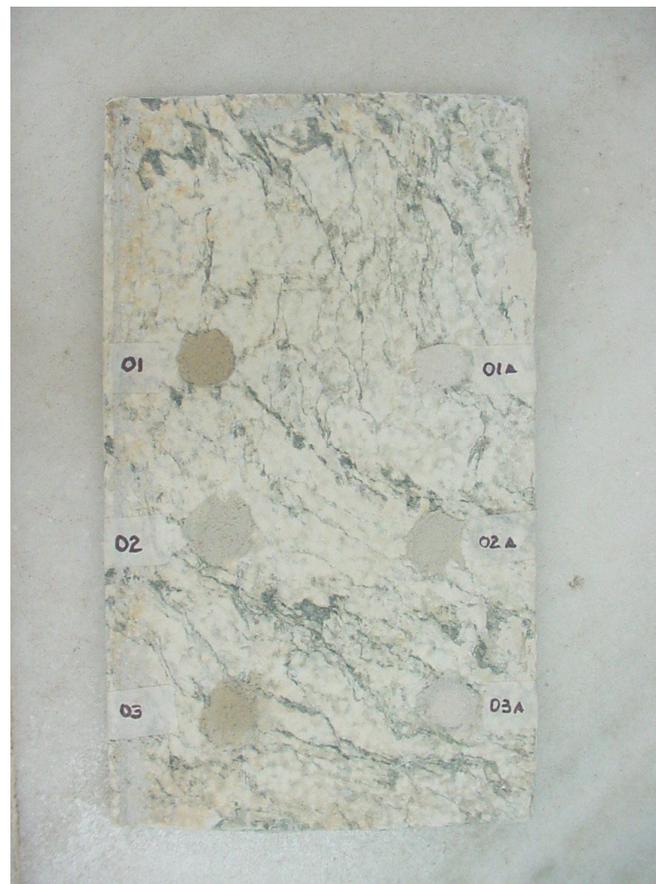
Foto 13 - Vista das obturações antes do lixamento

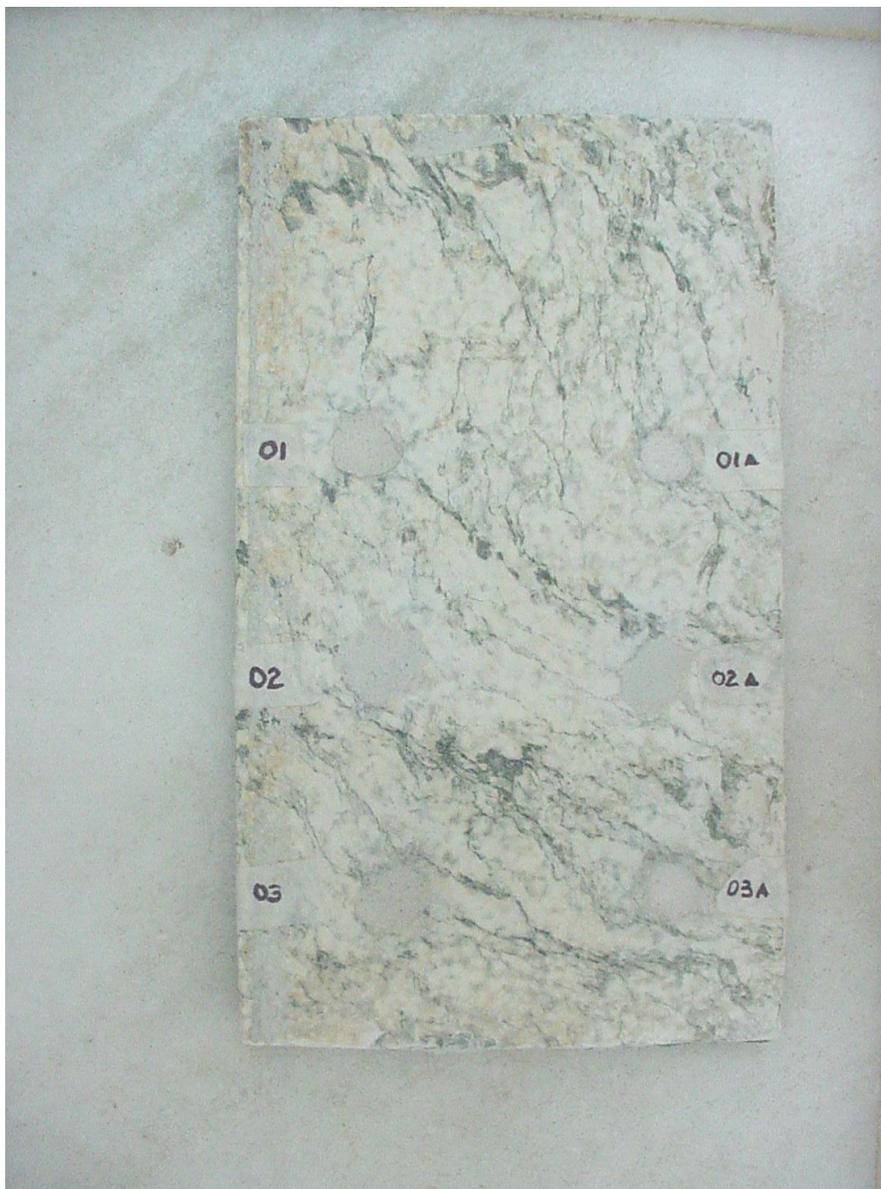
Foto 14 - Vista das obturações após o lixamento
