## **ARQUITECTURA COLONIAL EN CORRIENTES. LA RESTAURACIÓN DE LA CASA DEL CACIQUE GÜERÍ – MHN EN LA LOCALIDAD DE ITATÍ.**

**SÁNCHEZ NEGRETTE A.**

## **LA RESTAURACIÓN DE LA CASA DEL CACIQUE GÜERÍ – MHN.**

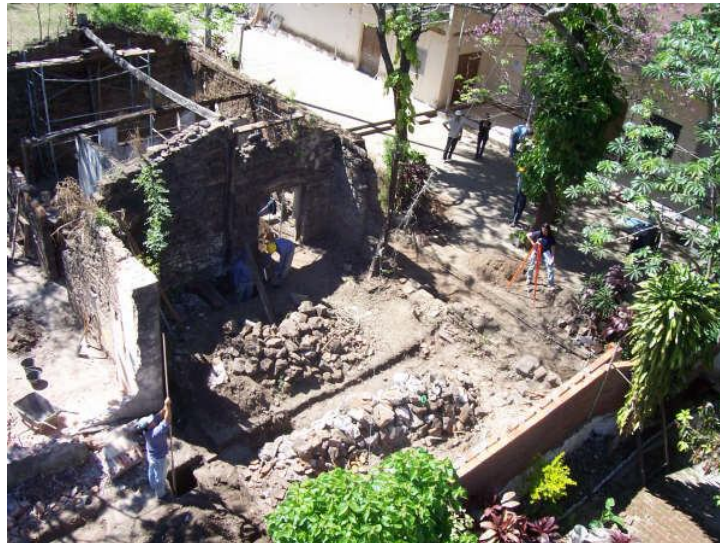
El edificio se encontraba en ruinas. Su estado no obedece a una situación de normal deterioro o falta de calidad constructiva sino por una nefasta decisión de demolición infringida hacia 1987, año que la Municipalidad alertada del valor y el significado de su irreparable pérdida la declaró de Interés Municipal y suspendió su desmantelamiento, que básicamente implicó el desarme de la cubierta.

**Vista General con el trabajo arqueológico iniciado y el Muro de Cierre medianero construido-(Foto A. Sánchez Negrette)**

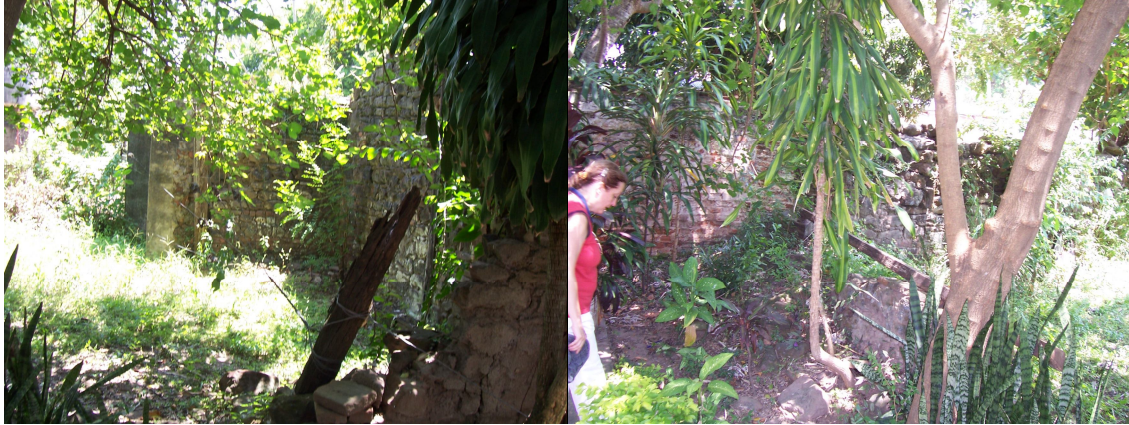
La falta de cubierta aceleró el proceso de deterioro, aunque teniendo en cuenta que han transcurrido veinte años de esta acción desestabilizante y aún se puede decir que se encuentra en pie es fácil comprender la calidad y solidez constructiva que la distinguía.

La acción del tiempo produjo el lavado de los revoques de barro, encontrándose desprendidos en un alto porcentaje, dejando descubierto la estructura de muros en piedra y ladrillos cocidos que a su vez han perdido en gran parte el asiento de barro.

De las dos habitaciones originales la del lado Oeste había sufrido mayor deterioro dado que su muro de cierre lateral fue poco valorado, siendo solo mantenido como muro de deslinde de propiedades, semiderruida, exigida a esfuerzos que no correspondían como por ejemplo arriostre de antenas de la propiedad aledaña, por lo que su estado era de desarme e implicaba estimar una reconstrucción.

Por su parte el muro de cierre de la edificación, con mojinete – sector Este- presentaba un desplome aunque posible de ser recompuesto durante la obra de recuperación.

La carpintería estaba en un estado muy deteriorado aunque era posible su restauración y aunque existía un número de piezas faltantes (tanto ventanas como puertas) se contaba con registro fotográficos suficientes para su reposición. Se pudo registrar tres carpinterías incompletas que a pesar del deterioro estaban ubicadas en su sitio.

**Vista del estado que presentaba la obra al momento de inicio de la restauración  
(Fotos A. S. N.)**

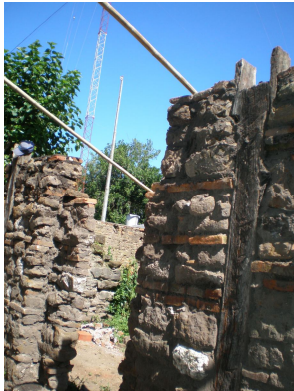
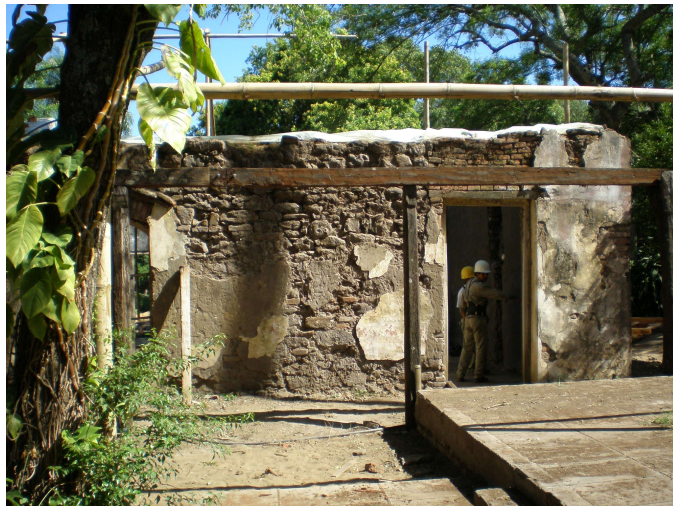
**Vistas de Apuntalamientos y ajuste general previo a la restauración del maderamen de galería y cubierta general. Fotos A.S.N.**

1.2- Apuntalamiento preventivo de áreas con desplomes y sectores con raíces que comprometen el asiento y calce de los mampuestos.

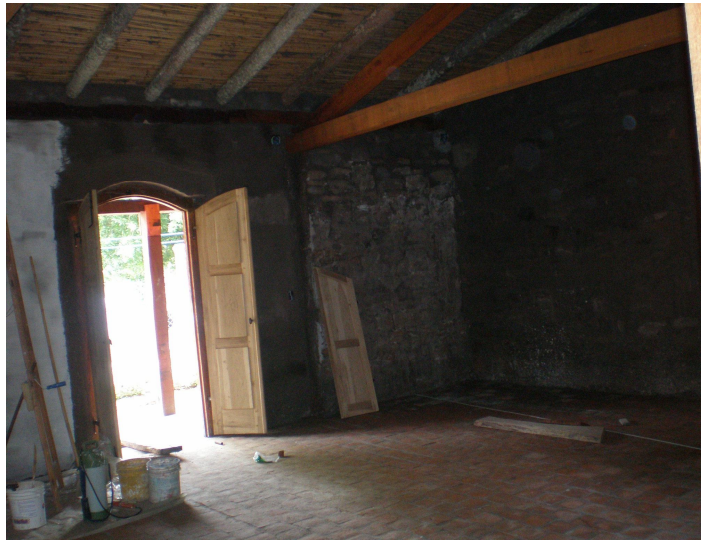
Armado del Tijeras y Techo en cabios de palma, recomposicion de muros y colocación de carpintería. Foto AS:

Se procedió al registro fotográfico, clasificatorio y acomodamiento de piezas para la reconstrucción de la estructura de madera, la cubierta y consolidación de muros que han perdido el asiento de barro con trabajos de desarme mínimo, hasta altura determinada en cada caso, además de la reconstrucción de muros. Se encontraron los pisos originales y niveles originales, por lo que se quitó la tierra depositada y se completó con piezas faltantes siguiendo el diseño encontrado.
