**ESTUDIO DE LABORATORIO DE LA SUSCEPTIBILIDAD  
A LA CORROSION INTERGRANULAR DEL CINC Y SU  
RELACION CON EL CONTENIDO DE ALUMINIO**

**Dr. R. J. Manuele  
Dr. E. Rozados  
Lic. G. C. Clinkspoor**

**Serie II, nº 153**

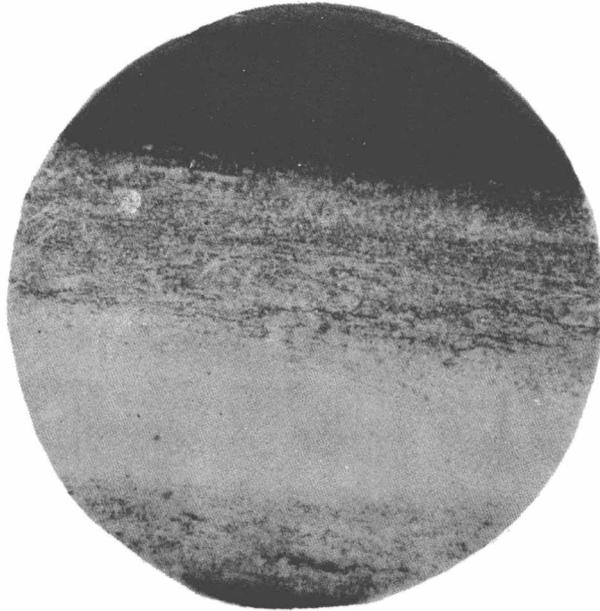
En el laboratorio metalográfico del LEMIT, el fenómeno fue caracterizado como caso de corrosión intergranular, pero no pudo identificarse el constituyente o la impureza responsable de la alteración. Puede ser definido como un tipo particular de corrosión intergranular llamado "corrosión en capas" o "exfoliación", que ocurre en un material que hallándose, potencialmente, en estado de sufrir corrosión intergranular debido a su composición, es sometido a laminación: la estructura cristalina sufre durante el laminado un achatamiento de los granos; el ataque se producirá a lo largo de los bordes de las laminillas que forman los granos achatados, procediendo en planos paralelos a la superficie de laminación. Los productos de corrosión formados a lo largo de esos planos ocupan un volumen mayor que el del metal, lo cual provoca, por hinchamiento, la separación de cada capa. Esta desintegración en laminillas o exfoliación abre los caminos para el avance del ataque.

Fig. 1.- Corte transversal de chapa de cinc alterada; se observan las tres capas (75 X)

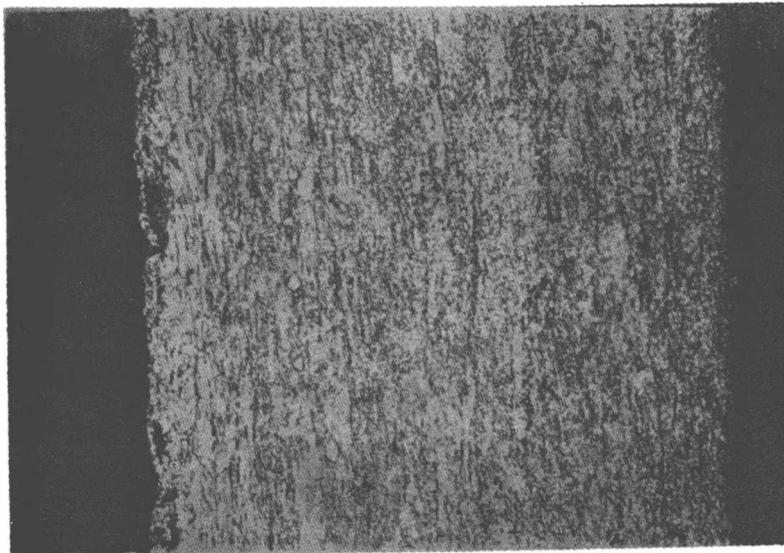
Fig. 2.- Corte transversal de chapa de cinc no alterada, atacada con ácido crómico; se observa un ataque general no diferenciado en capas (75 X)

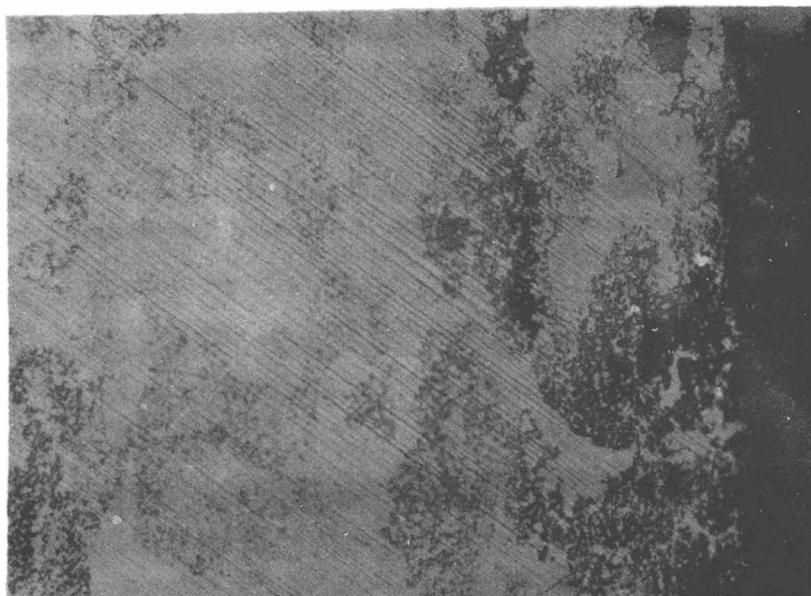
Fig. 3.- Muestra n° 2, procedencia nacional;  
corroída originalmente, no se ensayó (390 X)

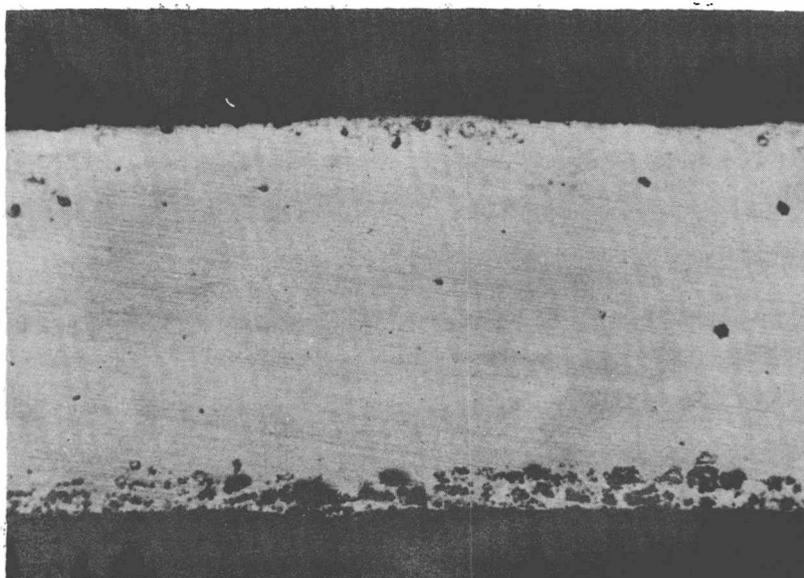
Fig. 4.- Muestra n° 3, procedencia nacional;  
ensayo 100 horas, corrosión intergranular en  
los bordes (70 X)

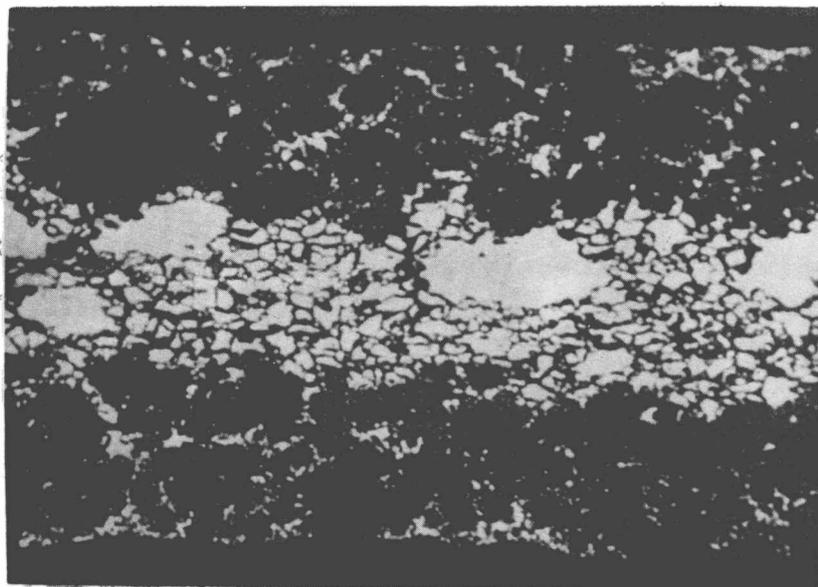
Fig. 5.- Muestra n° 4, procedencia desconocida; ensayo 100 horas, intensa corrosión intergranular (70 X)

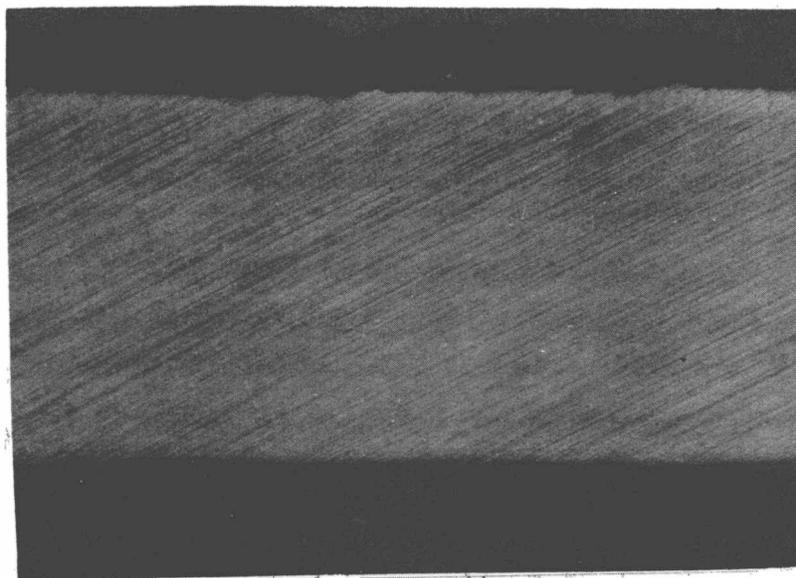
Fig. 6.- Muestra n° 7, procedencia alemana; ensayo 100 h, resultado satisfactorio

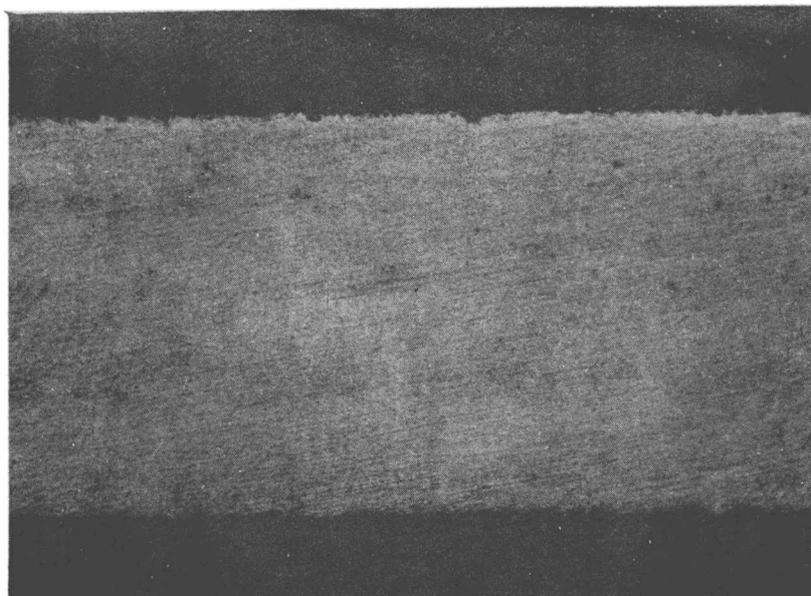
**Fig. 7.- Muestra n° 8, procedencia italiana; ensayo 100 horas, satisfactorio; se observa corrosión superficial pero no intergranular**

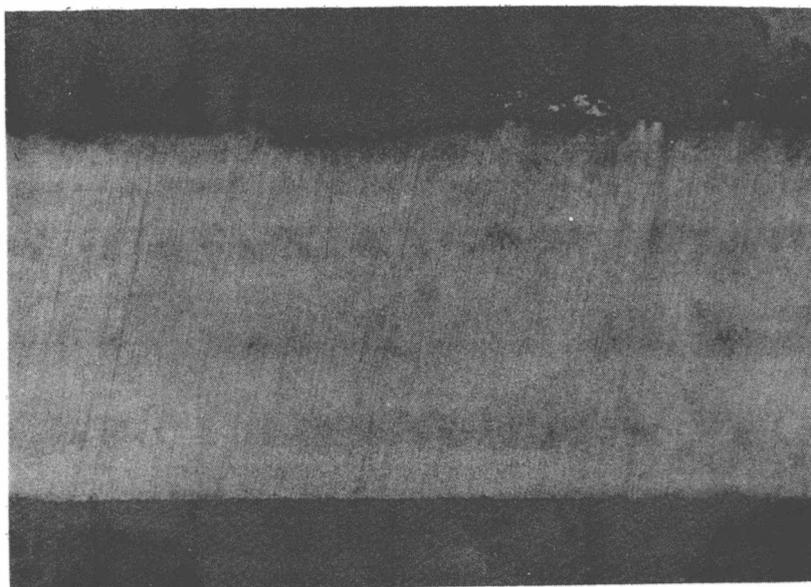
**Fig. 8.- Muestra n° 10, procedencia belga; ensayo 100 horas, satisfactorio**
