ESTRUCTURAS DE HORMIGÓN ARMADO EMPLAZADAS EN AMBIENTE MARINO

Carla Priano¹, Lilia Señas¹, Silvina Marfil²

Palabras Claves: Hormigón, Ambiente marino, Estudio estadístico

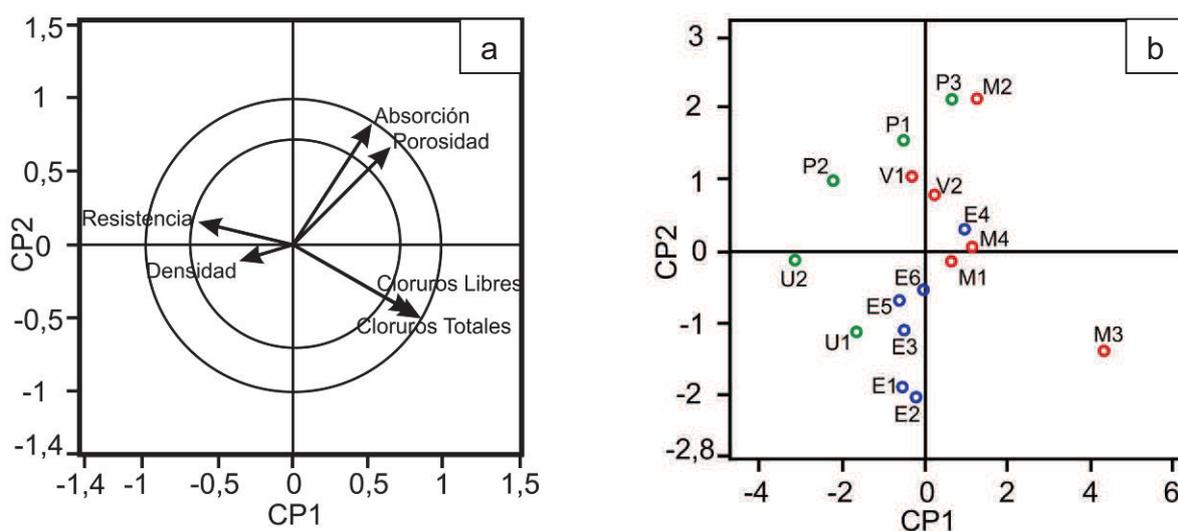
Figura 2: a. Gráfico de las variables en el plano de las dos primeras CP. b. Gráfico de las estructuras marinas en el plano de las dos primeras CP

En la figura 2b observa que las muestras de los espigones de Monte Hermoso (M) tienen los mayores valores de la primera CP que corresponden a las que mostraron menor resistencia en los ensayos físicos y son a su vez, las que tienen mayor contenido de cloruros. Las muestras del hormigón de la Ex usina de Ing. White (U) se ubican a la izquierda del gráfico, lo que indica que tienen los más bajos contenidos de cloruros y los mayores valores de resistencia. Los pilotes (P) también tienen, en general, valores negativos en la primera CP, mostrando un comportamiento similar al del hormigón de la Usina. El viaducto (V) y la estructura de Monte Hermoso (E), presentan valores cercanos a cero tanto positivos como negativos. Esta variación estaría relacionada con la ubicación de las muestras en relación al ambiente de exposición. Estos resultados son coincidentes con las conclusiones obtenidas en trabajos previos (4, 6). La mayoría de las muestras de las dos estructuras de Monte Hermoso (M y E) tienen valores negativos en la segunda CP, lo que indica alto contenido de cloruros. El hormigón del viaducto (V) y los pilotes de Ing. White (P)

presentan los valores más altos en la segunda CP lo que indica elevada absorción y porosidad. Las muestras de hormigón de la Usina tienen valores muy variables en esta CP.
