Tópico 5 - Nº 06

“DIAGNÓSTICO DE CONSERVAÇÃO DO CONJUNTO ESCULTÓRICO DA CAPELA DA CEIA DO SANTUÁRIO SENHOR BOM JESUS DE MATOSINHOS EM CONGONHAS, MINAS GERAIS”

Lucienne Maria de Almeida Elias–Autor (1); Luiz Antônio Cruz Souza–Autor (2)

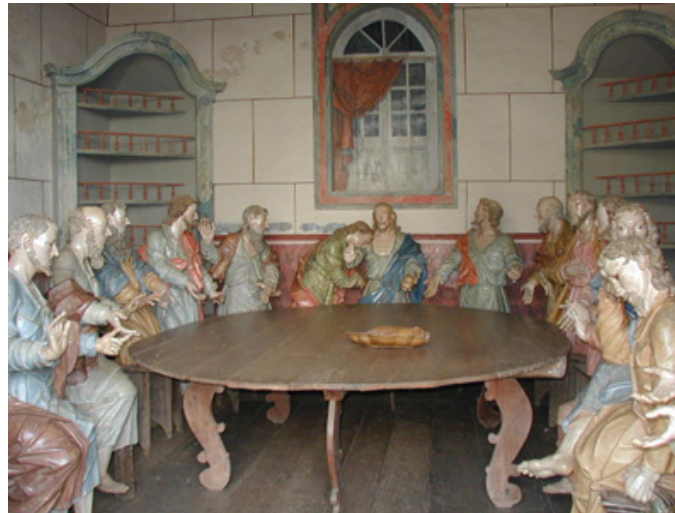
FIGURA 01 - Conjunto escultórico da Capela da Ceia do Santuário de Congonhas, Minas Gerais, Brasil.
Foto – Lucienne Elias, 2001.
