2do. Congreso Iberoamericano y X Jornada “Técnicas de Restauración y Conservación del Patrimonio”

## RESTAURACIÓN DEL TEATRO FAENZA

*Claudia Hernández Arq SAS / Fundación Universidad Central de Bogotá.*

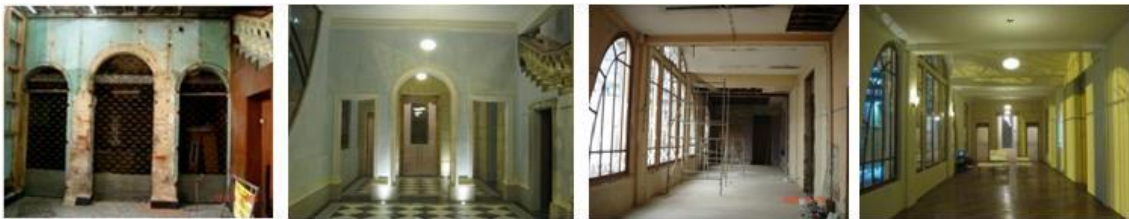
img. 7 Detalles de vestíbulo y foyer, estado 2006 y restauración 2010. Fuente bitácora de obra.

Se recuperó el vestíbulo, las antiguas rondas y corredores, se adecuaron los pisos de platea para mejorar la visibilidad de los espectadores, la adecuación de la escena, mediante la ampliación del área por medio de una tarima anexa y la integración de una concha acústica móvil, la tramoya se modernizó implementando nuevas estructuras, solucionando camerinos dotados con servicios sanitarios y los pisos técnicos necesarios. Se rescató espacialmente lo que fuera originalmente el foyer de segundo piso, en la propuesta se retoma el concepto de palcos individuales en los balcones de segundo piso, se logra abrir las antiguas puertas que sirven a estos espacios, con lo cual se pone de manifiesto y en valor las pinturas murales que decoraban estas salidas. En el tercer piso o antiguo gallinero, el cual estaba como espacio residual, se implementa un café desde el cual se observa la escena y la estructura de la cubierta, la cual amerita ser relevada como concepto constructivo.

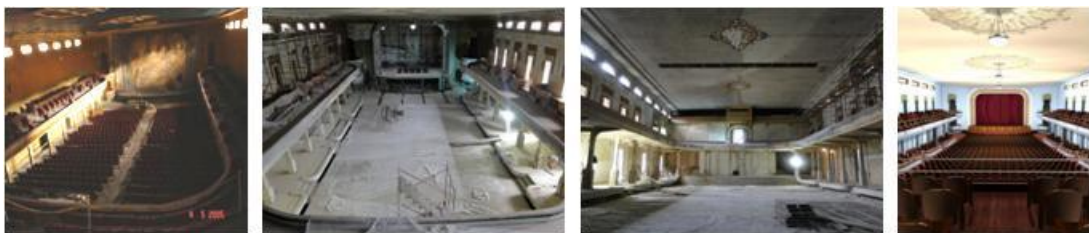
img. 8 La sala y el proceso de obra. Estado 2006, obra 2010 e imaginario a 2011. Fuente Bitácora de obra.

**Aspectos estéticos:** mediante un programa a largo plazo, se ha llevado a cabo la liberación y la restauración de las pinturas decorativas de muros y del arco de boca las cuales representan un simbolismo de grutescos y grotescos relacionado con el arte dramático de principios de siglo xx y la influencia del Art Nouveau característico en la construcción, así como la restitución, complementación y consolidación de piezas faltantes en ornamentos en yesos y cementos, en la fachada y en el interior del edificio.

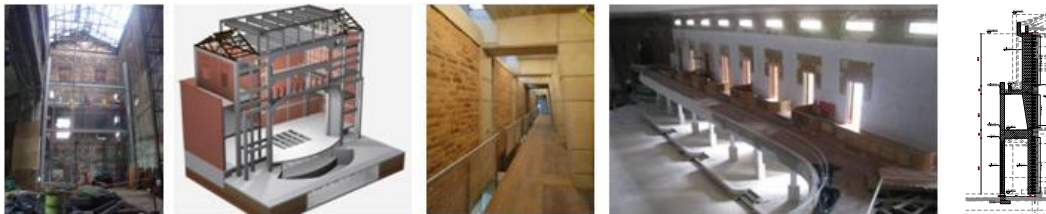
img. 9 Detalles de la tramoya y el sistema de construcción de corredores y sala. fuente bitácora de obra 2010.

Particularmente se realizó la consolidación de la estructura portante mediante la integración de pórticos en concreto reforzado, como elementos externos a la sala dentro del espacio de las galerías o corredores laterales, a manera de contrafuertes. Complementando la estructura en concreto existente, se propuso la inclusión de pantallas en concreto reforzado en el cuerpo de foyer de primer y segundo piso, logrando de esta manera estabilizar la estructura a esfuerzos considerables en caso de sismo, esta estructura se remata en el nivel de la cubierta conformando una viga canal que soluciona en gran parte del problema de recolección de aguas lluvias.

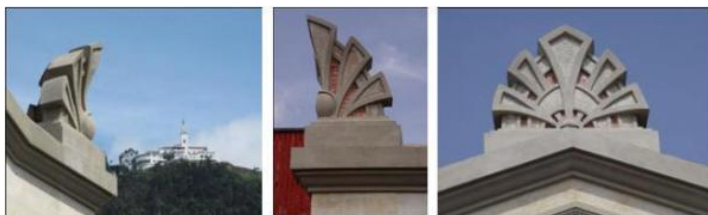
Se realizó una limpieza a profundidad de los diferentes elementos y se pudo establecer diferentes tipos de áreas e intervenciones, donde se pudieron evidenciar los diferentes tipos de materiales utilizados en forma original y como intervenciones algunas de forma inadecuada y poco afortunada como recalces en cementos incompatibles y resanes en yesos, epóxicos y otros materiales deteriorantes.

img. 12 Detalles decorativos de la fachada restaurados. 2008.

El diagnóstico permitió concluir que estas superficies eran susceptibles de definirse nuevamente y que era viable recuperar el ladrillo y las formas perdidas y alteradas tanto las volumetrías como los planos. El objetivo de la intervención fue la de devolver a las superficies de fachada y a los elementos decorativos la estabilidad física, estructural y química, recuperando las características estéticas originales, en la medida de las posibilidades color y volumetría de los planos y de los elementos formales del edificio. Los procesos que se efectuaron fueron guiados por los principios de respeto a la originalidad y estabilidad, compatibilidad físico química de materiales y reversibilidad de la intervención. Se establecieron formas de actuar sobre cada área y cada elemento, las cuales fueron comprobadas mediante análisis científicos, permitiendo determinar la calidad de materiales a utilizar para cada zona específica. Lo anterior logro resaltar las cualidades técnicas y formales de la decoración original y recuperar el ritmo arquitectónico que marcan los diseños decorativos, contribuyendo de esta manera a la recuperación de los valores históricos, estéticos y materiales de las superficies de la fachada Teatro Faenza.

**9. Los procedimientos utilizados, para áreas en ladrillo:** Eliminación de las pinturas manualmente mediante espátulas cuidando de no alterar la superficie del ladrillo. Aplicación de un rinse especializado para limpieza, el cual eliminó satisfactoriamente las pinturas que se aplicaron sobre el ladrillo logrando dejar la superficie como fue originalmente a la vista. Esto permitió comprobar un excelente estado de conservación del material y proponer trabajos mínimos de emboquille o reposición de piezas. Y finalmente una consolidación del ladrillo mediante una desalinización y retiro de manchas blancas con una posterior aplicación de producto de protección para el ladrillo el cual actúa como sellante.

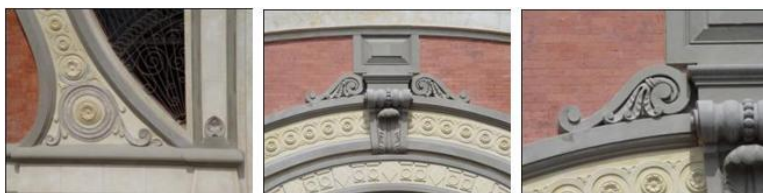
img. 13 Detalles ornamentales en fachada, restaurados fuentes bitácora de obra 2010.

**Para molduras en cemento:** Con el fin de proteger la calidad de las formas y figuras en cemento fundido que decoran la fachada y debido a la naturaleza del material se diseñó un limpiador tipo gel (putty)<sup>6</sup> combinado con procesos muy manuales, con lo cual se recuperó satisfactoriamente la ornamentación en su totalidad. Esto permitió dar como acabado un enlucido integral sobre las superficies, a base de cemento y aditivo que mejora las condiciones del material, lo impermeabiliza y no genera proceso complejos de mantenimiento a futuro.

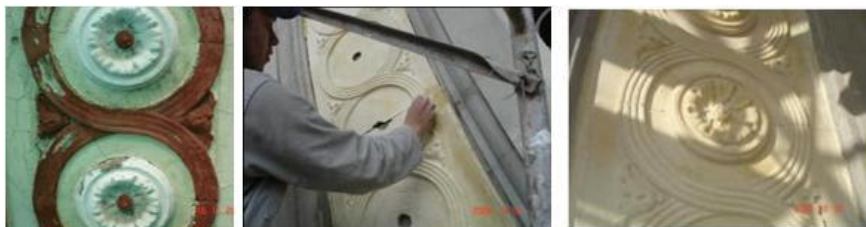
**Para modelos figurativos en cal y arenas o en cal y yeso:** En el diagnóstico y en la limpieza se determinó la poca calidad del material que compone los modelos figurativos de la fachada (rosetas, óvolos, zarcillos), estos elementos fueron construidos en yeso-cal y yeso básicamente, una vez retiradas las pinturas se comprobó que el material no existía o existía parcialmente (material migrado por humedad excesiva). Por lo tanto se tomo la decisión de proceder a su cambio, los moldes que se habían identificado en el taller Ramelli, fueron nuevamente fundidos en morteros reconstituidos con cemento blanco y aditivo utilizando la técnica original Ramelli.

img. 14 Detalles de rosetas y lazos, estado de conservación en 2006 e integración de nuevos elementos en cemento fundido con técnica Ramelli.

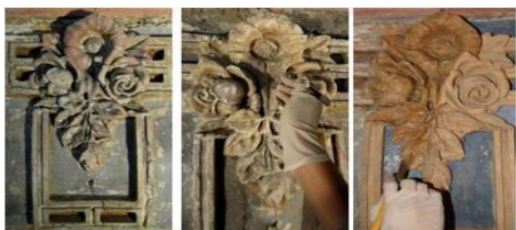
Los balcones de segundo piso están bordeados por un antepecho (elaborado en cal y arena) ornamentados a lado y lado con yesería de ramos de flores (rosas y margaritas) unidos por tres molduras (denominados listeles) a manera de cuadrícula. En estos elementos se han adelantado obras de restauración, según el diagnóstico presentaban deterioros como descohesión del material, fisuras, grietas, faltantes, suciedad superficial, oxidación de cola; muchos

generados por paso del tiempo y los múltiples usos del teatro, así como por las inadecuadas intervenciones y la falta de mantenimiento. En el proceso de la restauración, se realizaron procesos de limpieza superficial, eliminación de las capas pictóricas, consolidación del material, restitución de faltantes, refuerzos estructurales, eliminación de la cola oxidada, resanes, reintegración cromática y aplicación de la capa de protección.

img. 15 Detalles y proceso de restauración de los ramos de flores decorativas en los antepechos del balcón, fuente bitácora de obra 2011.

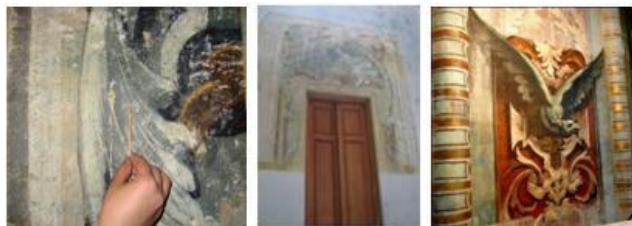
img. 16 Detalles de pintura mural en proceso de restauración. Dinteles y arco de boca, fuente bitácora de obra 2011.

Al interior de la sala, se han desarrollado los trabajos de primeros auxilios en un 30% del total de las pinturas utilizando técnicas de limpieza y remoción de las diferentes capas de pinturas sobre originales. Se ha planificado desarrollar las obras de restauración a mediano plazo una vez entregadas las obras civiles del teatro.
