CAUSAS DEL DETERIORO PREMATURO DE PAVIMENTOS DE HORMIGÓN DE LA CIUDAD DE BAHÍA BLANCA Y RUTAS DE ACCESO. SU RELACIÓN CON LA FRANJA CAPILAR

Centro de Geología Aplicada, Agua
y Medio Ambiente (CGAMA)

P. Pérez Marfil, E. Bauer, L. Lescano, G. Pera Vallejos, C. Priano, J. J. Berezosky, C. Lexow, S. Marfil*

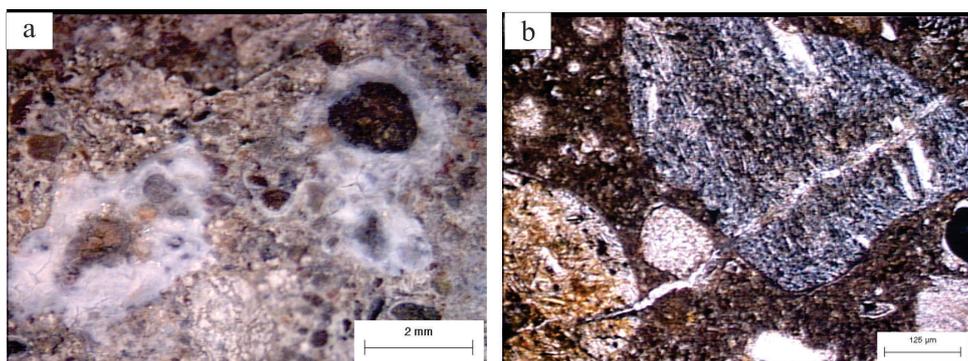
El hormigón de la rotonda presenta claras evidencias de deterioro. Son abundantes las cavidades de aire accidental, las que en general se encuentran colmatadas por productos de neoformación (calcita, portlandita y silicatos de calcio). Los agregados finos presentan coronas de reacción, con evidencias de procesos de lixiviación y perturbación en la textura del mortero. El producto de reacción formado en esta zona es amorfo, color ámbar y de fractura concoidea, característico de la RAS. A nivel macroscópico se observa el típico fisuramiento en forma de mapa, con grietas dispuestas a 120° que parten de un mismo punto, y diferentes niveles de apertura. Estas no solo afectan al mortero sino también a algunas partículas del agregado fino. Este fenómeno también pudo observarse a nivel microscópico. En la figura 1.a. se observa (con estereomicroscopio) el desarrollo de coronas de reacción y materiales de neoformación vinculados con el agregado fino. La figura 1.b. (con microscopía óptica sobre secciones delgadas) muestra el microfisuramiento que afecta a la pasta y dos partículas de agregado fino reactivo.

Figura 1.a. Visto con estereomicroscopio. Desarrollo de coronas de reacción y materiales de neoformación
Figura 1.b. Con microscopía óptica sobre secciones delgadas. Abundantes microfisuras rellenas que afectan al mortero y al agregado fino

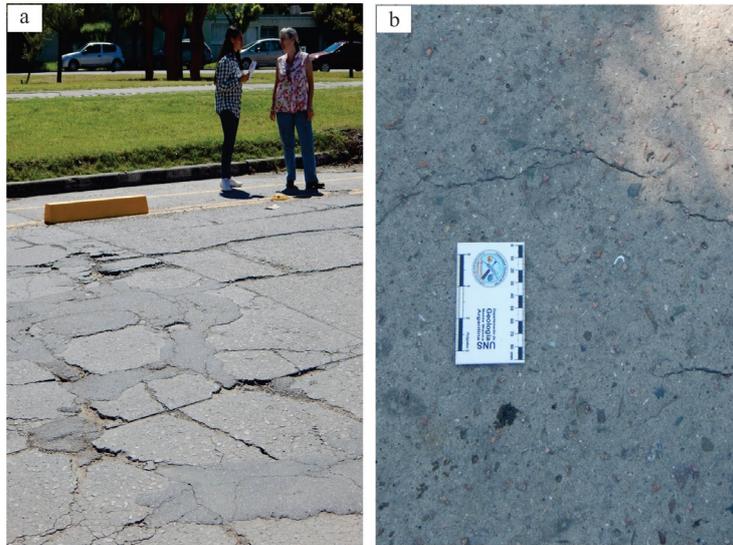
La principal causa de deterioro de los pavimentos relevados de la ciudad de Bahía Blanca está relacionada a fallas estructurales (figura 3.a.) y a la falta de mantenimiento. En contados casos se observó levantamiento de placas por raíces de árboles. No se identificaron fallas debido a una incorrecta elección de los materiales. El estado del hormigón es bueno, no se identificaron reacciones deletéreas tipo RAS a pesar de que el agregado fino y el canto rodado contienen especies deletéreas (rocas volcánicas con pastas vítreas y trizas de vidrio). Es frecuente la presencia de fisuras por retracción (figura 3.b.).

Figura 3.a. Fallas estructurales
Figura 3.b. Fisuras por retracción
