## PUENTE CARRETERO SOBRE EL ARROYO LEYES: 69 AÑOS DE SERVICIO E HISTORIA

Para evaluar su estado actual se realizó una inspección visual y ensayos no destructivos consistentes en: determinación del avance del frente de carbonatación e índice esclerométrico en los cordones laterales correspondientes al tablero.

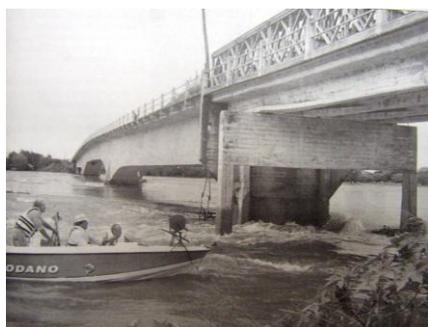
- **1998:** El fenómeno de "El Niño" provoca una creciente de magnitud que mantuvo en emergencia a la provincia (**Imagen 6**). El 28 de abril del mismo año, y debido a su inestabilidad, la DPV provoca la caída controlada del tramo de 23m de la cabecera sur, derribando el pórtico debilitado por la erosión.

**Imagen 6.** Nivel del arroyo Leyes en crecida del año 1998.

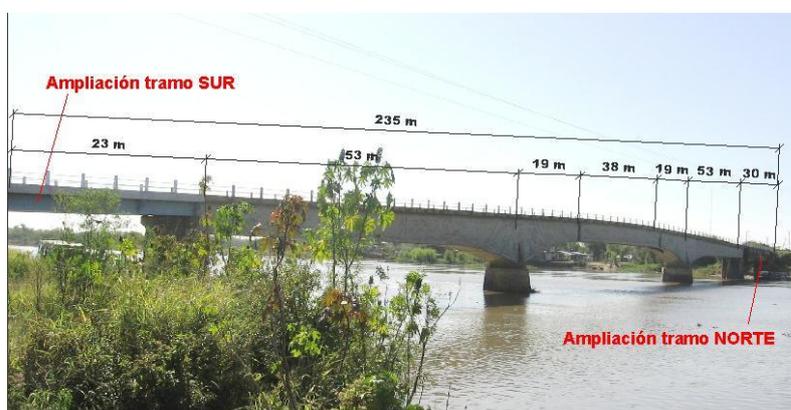
**Imagen 7.** Vista actual del puente con ampliación de los tramos sur y norte.

- **2007:** Luego de 10 años se reemplaza el puente Bailey mediante un tramo isostático, cuya estructura mixta está formada por vigas metálicas sobre las que se ejecutó un tablero de hormigón armado de 18 cm de espesor, continuando la luz del puente en 235m (**Imagen 7**).

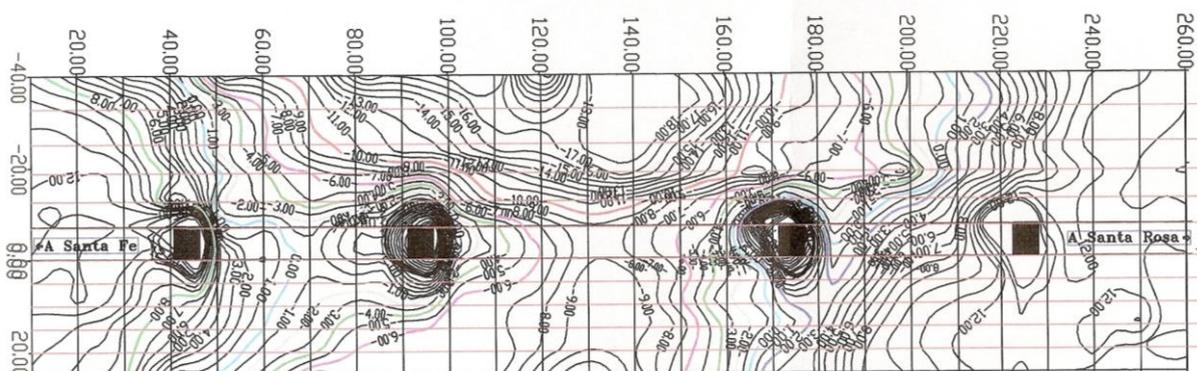
Además de las erosiones en las márgenes, otro de los grandes problemas son las erosiones en el lecho del arroyo, las que se ven afectadas por las crecidas y estiajes de río Paraná que llevan a conformar grandes depresiones (pozos) en zonas próximas al puente. Estas depresiones, en algunos casos, llegan a tener menor cota que los pilares del puente en estudio (**Imagen 8**). Esto ha provocado que, en reiteradas ocasiones, se proceda al arrojado de piedras de primera voladura, gaviones y escoria de acería para proteger los pilares, estribos y las márgenes próximas al puente (particularmente la del lado sur que es la más afectada); lo que ha dado lugar a la conformación de conos de defensa en los pilares originales con pendientes muy marcadas (45° aproximadamente).

Imagen 8. Batimetría. Fecha 12/08/04. Cota pelo de agua: 14,17m IGN.

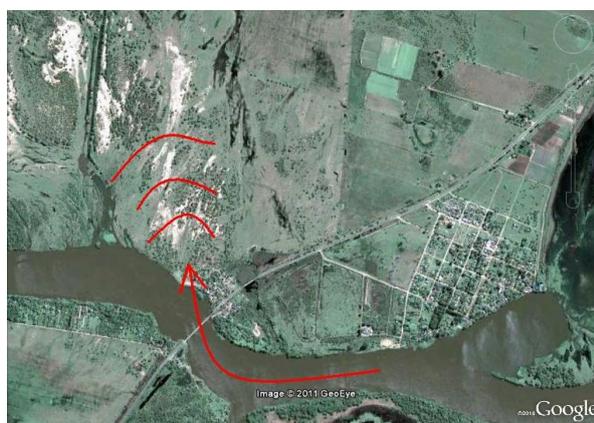
Las protecciones ejecutadas son un mero paliativo al problema de fondo, el cual es la escasa sección de paso del arroyo bajo el puente. Aparentemente una razón por la cual no ha colapsado ante los graves eventos descritos (aún con las protecciones mencionadas) es porque se presenta un efecto de embalse aguas arriba que atenúa las velocidades de paso, por la natural oblicuidad del flujo de las aguas que alcanza a ser del orden de los 45° en las crecidas extraordinarias (**Imagen 9**). Este efecto se apreció ya en 1982 con la formación de una gran olla

aguas abajo (megavórtice) con cota de erosión máxima -26,00m IGN. Podría especularse de que si el cauce fuera recto en este tramo el puente ya habría colapsado.

Imagen 9. Disminución de la sección del arroyo bajo el puente y oblicuidad del flujo en crecidas.

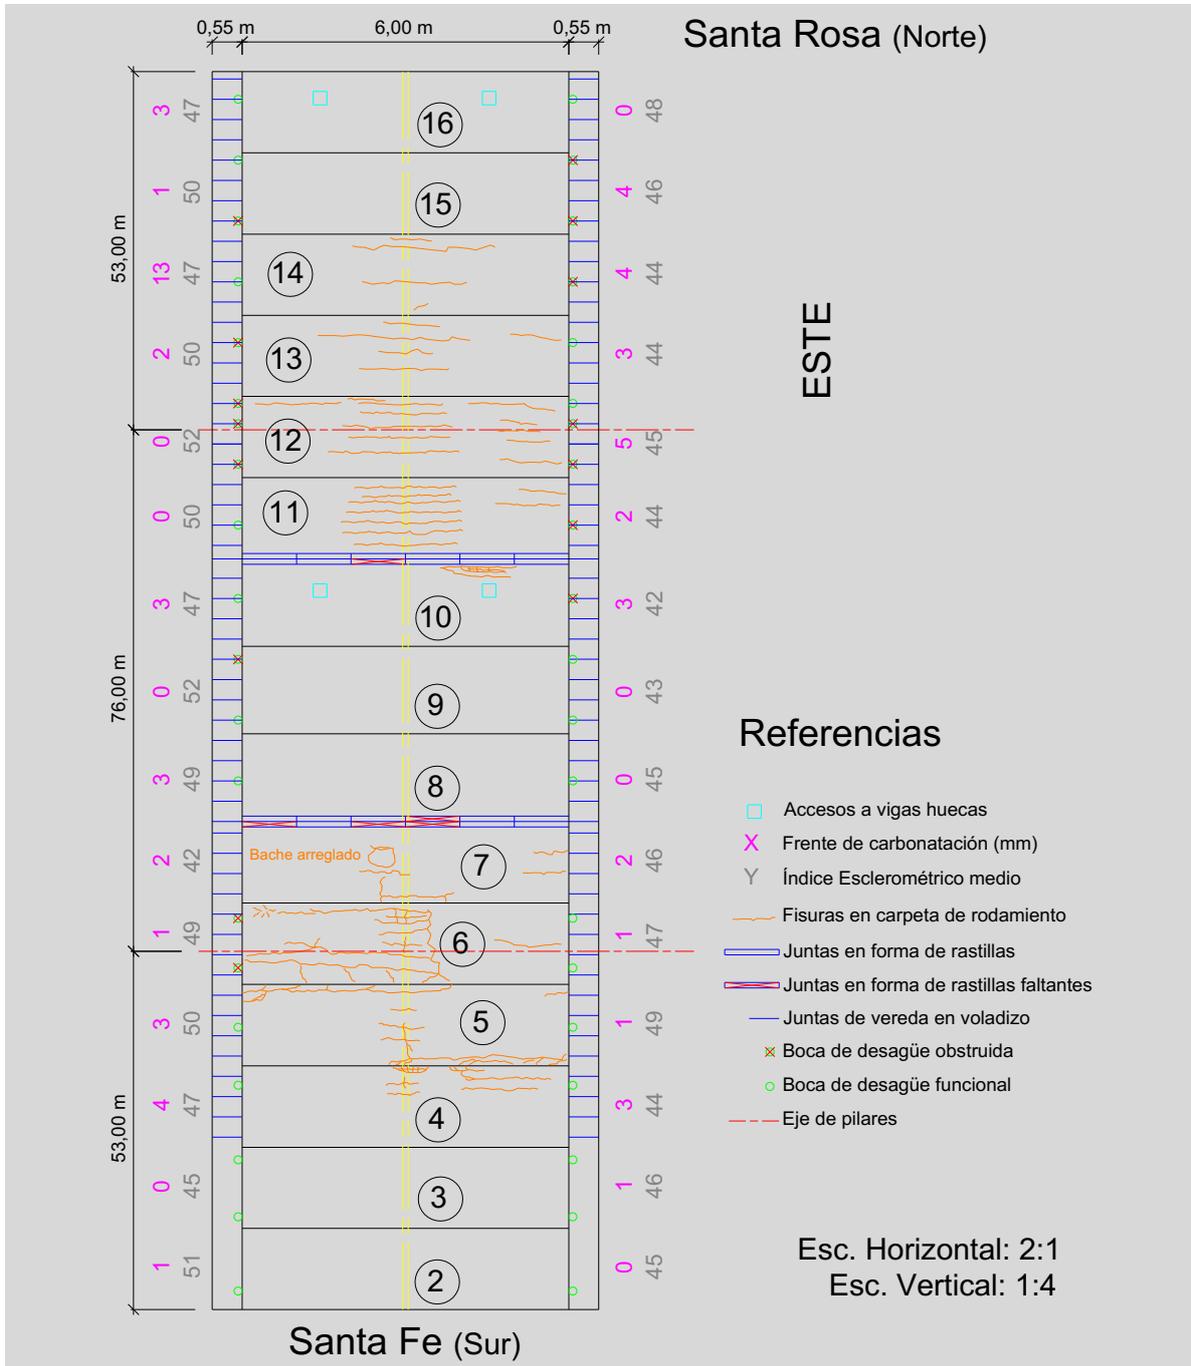
**Figura 4.** Resumen de evaluaciones realizadas sobre tablero del puente.

La determinación del avance del frente de carbonatación se realizó en ambos lados de los cordones laterales del puente en el sector medio correspondiente a cada uno de los paños que conforman la carpeta de rodamiento (**Imagen 10**). Los resultados obtenidos indican un avance del frente irregular, detectándose en algunos sectores carbonatación nula, en otros, una carbonatación media entre 1mm y 5mm y en un solo caso (corroborado por repetición del ensayo) un frente de carbonatación de 13mm (**Figura 4**).

Cabe aclarar que, el fenómeno de la carbonatación juega un rol muy importante para la interpretación de los resultados de este tipo de determinaciones, ya que la carbonatación induce el endurecimiento superficial del hormigón provocando que los valores del índice esclerométrico no se correspondan al del resto de la estructura. Los resultados obtenidos de la medición del índice esclerométrico varían entre 42 y 52 (**Figura 4**).

Se realizó el relevamiento de fisuras sobre la carpeta de rodamiento (**Imagen 14**), la cual es de hormigón con canto rodado (a diferencia del hormigón estructural que contiene piedra partida) con un espesor que varía entre 4 y 7cm. Las fisuras relevadas se encuentran esquematizadas en la **Figura 4**, pudiéndose observar que las mismas se extienden en mayor nivel en los primeros 4 paños próximos a las juntas de dilatación de la estructura.

Las barras de acero de la losa del tablero se encuentran perpendiculares a las vigas; por lo que las fisuras mencionadas podrían atribuirse a una posible corrosión de las barras de acero de la losa del tablero. Esta suposición se ve respaldada debido a que las juntas de la carpeta de rodamiento no se encuentran selladas o el material de sellado es muy antiguo y ya no cumple con su función, pudiendo ingresar el agua de lluvia por estos sectores, teniendo en cuenta a su vez que muchos de los desagües se encuentran tapados.

Adicionalmente se observa que las fisuras se encuentran en zonas de momentos flectores negativos de las vigas principales, lo que podría denotar un acompañamiento fallido de la carpeta de rodamiento a las deformaciones por tracción de dichas vigas en estos tramos.

4. Respecto de la evaluación visual de las fisuras, es necesario realizar más estudios para verificar, mediante la detección de barras (pacómetro), si las mismas coinciden con la ubicación de las fisuras. Se estima que existe una posibilidad muy grande de que la causa mencionada anteriormente sea cierta.

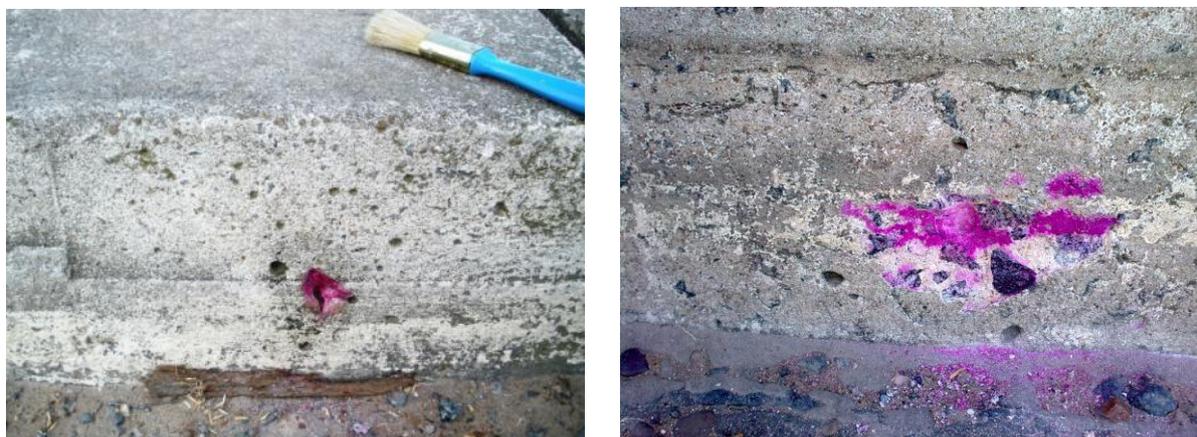
**Imagen 10.** Determinación del frente de carbonatación. Presencia de pintura en cordones.

3. Los cordones presentan restos de pinturas, pero no se pudo estimar su fecha de aplicación y repintados. Esto, sumado a una posible compactación diferida del hormigón en los diferentes sectores, podrían ser los causantes del avance irregular del frente de carbonatación.

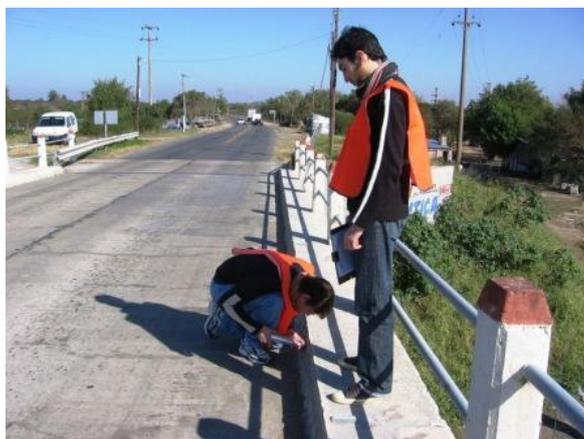
Las determinaciones de índice esclerométrico se realizaron en la zona próxima a las determinaciones del frente de carbonatación (**Imagen 11**). Para la preparación de la superficie se procedió a alisarla desgastando el hormigón de recubrimiento mediante una piedra abrasiva. Se efectuaron 4 determinaciones por cada elemento definido y las mediciones se realizaron en forma lineal debido a la poca altura que presentaban los sectores del cordón analizado.

**Imagen 11.** Determinación del índice esclerométrico.

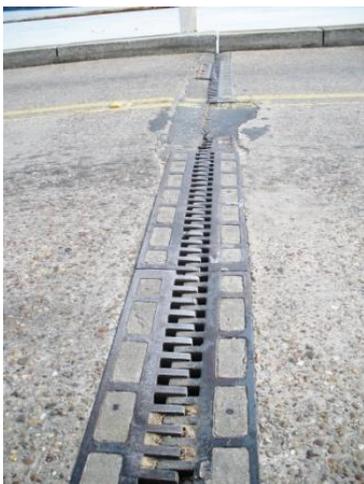
La junta de dilatación estructural del tablero consiste en tapajuntas en forma de rastilla, las cuales presentan faltantes en algunos sectores (**Imagen 12**). Por falta de sellado, permiten el ingreso de las aguas de lluvias que caen directamente sobre las articulaciones de la viga Gerber (**Imagen 13**).

Imagen 12. Tapajuntas en forma de rastillas.

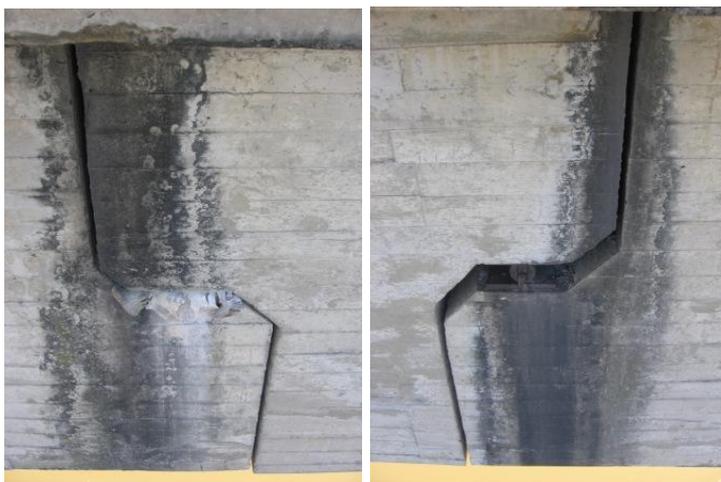
Imagen 13. Articulación fija y móvil (respectivamente) del tramo Gerber.

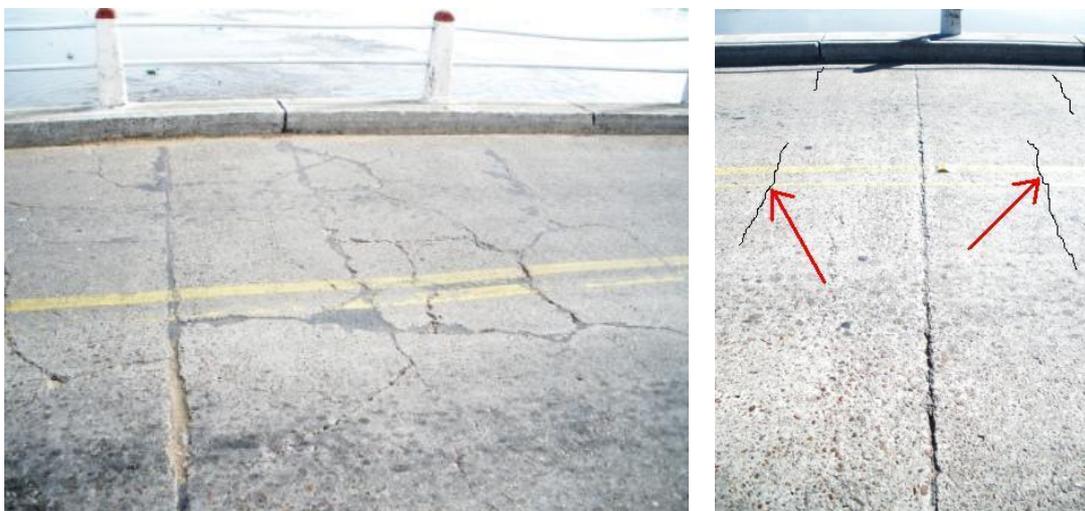
Imagen 14. Fisuras tipo en los paños del sector sur y norte respectivamente.

2. En lo que respecta a su estado de conservación, la estructura no presenta signos visibles de corrosión, aunque sí fisuras, particularmente en las juntas del tablero.
