## **RECUPERACIÓN EDILICIA INTEGRAL, RESTAURACIÓN Y PUESTA EN VALOR ARQUITECTÓNICO DE LA BASÍLICA DE GUADALUPE DE LA CIUDAD DE SANTA FE. RECALCE DE CIMIENTOS Y REFUERZOS DE MUROS**

El presente trabajo refleja la combinación de una experiencia de obra, cimentada en investigaciones de campo, y corresponde a la intervención en un edificio con patología estructural severa.-

La Basílica de Guadalupe ubicada en Santa Fe (ciudad), posee estilo neogótico bajo, construida en 1905, en mampostería de ladrillos desde las cimentaciones. Con una planimetría en forma de cruz de aproximadamente 2.200 m<sup>2</sup> (nave central y dos laterales). Posee cubiertas combinadas de chapas sobre estructura de hierro y losas de bovedilla apoyadas en muros. La carga muerta estimada para transferir a las bases es aproximadamente de 8.600 toneladas.-

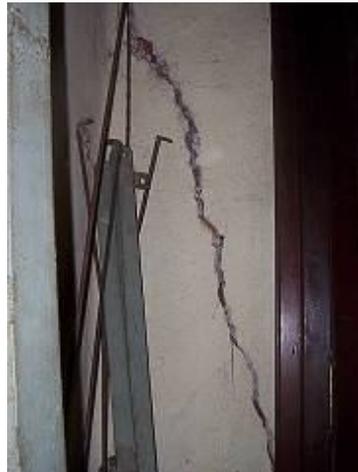
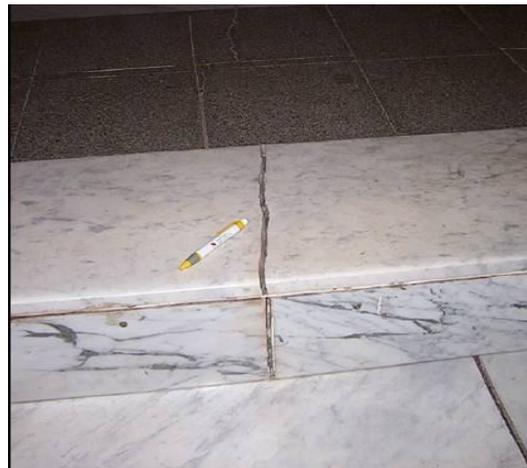
Desde hace varios años se ha venido constatando la aparición de fisuras de diversa índole en piso, paredes y cielorrasos de la Basílica, con un patrón creciente en el tiempo en dimensiones (espesor y longitud). También se registraron asentamientos de muros, principalmente en el sector Sur del edificio, donde están ubicados el Camarín de la Virgen, la Sacristía, las Alas Este y Oeste, y el Presbiterio; y con menor registro en las Naves Central y Laterales. Se trató de un cuadro generalizado causado en primera apreciación por problemas estructurales de falla en la cadena de transferencia de cargas, que se refleja en forma generalizada en fisuras a priori desordenadas.-

**Fotografías 7 y 8. Macrofisura de pared y fractura de mármol en escalinata.**

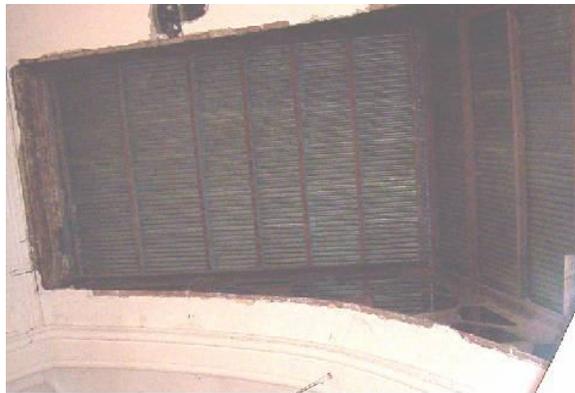
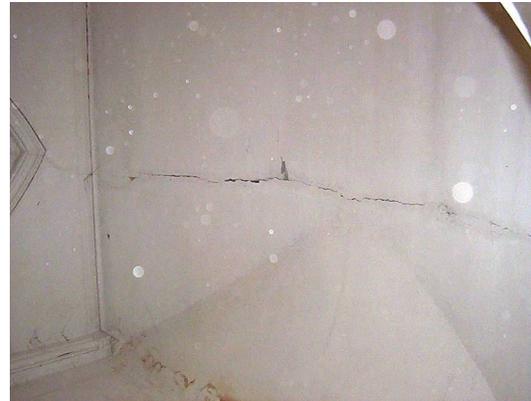
El proceso tuvo un episodio crítico el 18 de diciembre de 2004, cuando se produjo el desprendimiento de un importante sector del cielorraso pesado tipo bóveda, situado en el Oeste del crucero, sobre el lugar destinado al coro. La casualidad quiso que se produjera una hora después del ensayo de Navidad del Coro de Niños y por ende ocasionó roturas en baldosas de pisos y arrancó las ménsulas de los bancos, empotradas a la pared, pero no causó lesiones a personas (Fotografía 9).-

Para magnificar el riesgo se puede estimar que la porción de cielorraso caída desde 16 m de altura tenía un peso de 2.500 kg. Ante esto se tomaron algunas medidas inmediatas, que incluyeron, además de inhabilitar el paso en las zonas de riesgo, demoler un sector de cielorraso (esta vez del sector Este del prebisterio) que presentaba patologías similares. Sobre el particular puede decirse que la estructura del cielorraso está resuelta con perfilaría metálica en forma de "T" invertidos, vinculados a las cabriadas principales, también metálicas, de la cubierta (separadas cada 3,50 m). Los perfiles "T" se disponen a manera de correas separadas cada 60 cm, simplemente apoyadas en las alas de los perfiles de los cordones inferiores de las cabriadas. La forma curva de este cordón inferior define la respectiva del cielorraso abovedado. A su vez sobre estas correas se dispone de paños de metal desplegado sobre el cual se fija la capa de mortero de cemento de 5 cm de espesor que conforma el cielorraso pesado. El detalle particular de apoyo simple (sin arriostres) de las correas a las cabriadas con una longitud de empalme exigua de 2,5 cm constituyó un punto vulnerable en la configuración ante la presencia de movimientos relativos por deformaciones en muros. El proceso determinó la reducción de las longitudes de apoyo hasta llegar varias zonas (incluyendo la que terminó colapsando), a quedar totalmente suelta, sostenida en equilibrio inestable por la propia rigidez de los paños de cielorraso.-

**Fotografías 9 y 10. Sector Oeste, colapso de cielorraso bóveda de 3,60m x 7,50m y Sector Este, fisura de cielorraso en bóveda del crucero**

Se evaluó la situación general, interviniendo para mejorar la sustentación afectada en el cielorraso. Se materializaron arriostres (tensores de alambre de acero galvanizado) de las correas a las cabriadas en los apoyos y en el centro de luz. La operación se completó en los sectores Este, Sur, y en el Presbiterio, habilitando posteriormente los sectores clausurados.-

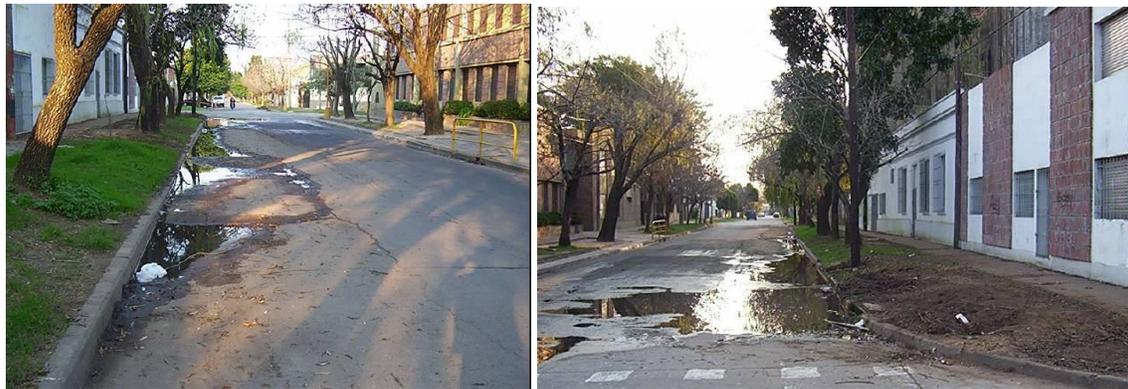
**Fotografía 11 y 12. Vistas de calle Padre Genesio, con hundimiento de calzada.**

conducto maestro ubicado en calle Padre Genesio, de modo de recomponer su estanqueidad. Apoyando este diagnóstico, la calzada de dicha calle se presentaba fracturada con un pronunciado hundimiento en el centro (Fotografías 11 y 12). Dado que el conducto en cuestión tiene una antigüedad de más de 30 años, puede suponerse que el deterioro estuvo marcado por un proceso progresivo y acumulativo de larga duración. –

Un reclamo similar a la Municipalidad de Santa Fe, también responsable desde su rol, de este y los demás servicios urbanos, resultó en la intervención directa sobre el conducto, las capas de suelo de tapada y la calzada en el tramo de calle en cuestión. Durante los trabajos se constató la presencia de fallas de estanqueidad en las juntas entre caños. Completadas las tareas (realizadas en 2006 por la Municipalidad) la eficiencia de las mismas se ha puesto en dudas al constatar al poco tiempo (unos meses) que el pavimento comienza a evidenciar un cuadro de patologías parecido al anterior (fisuras y hundimientos centrales).-

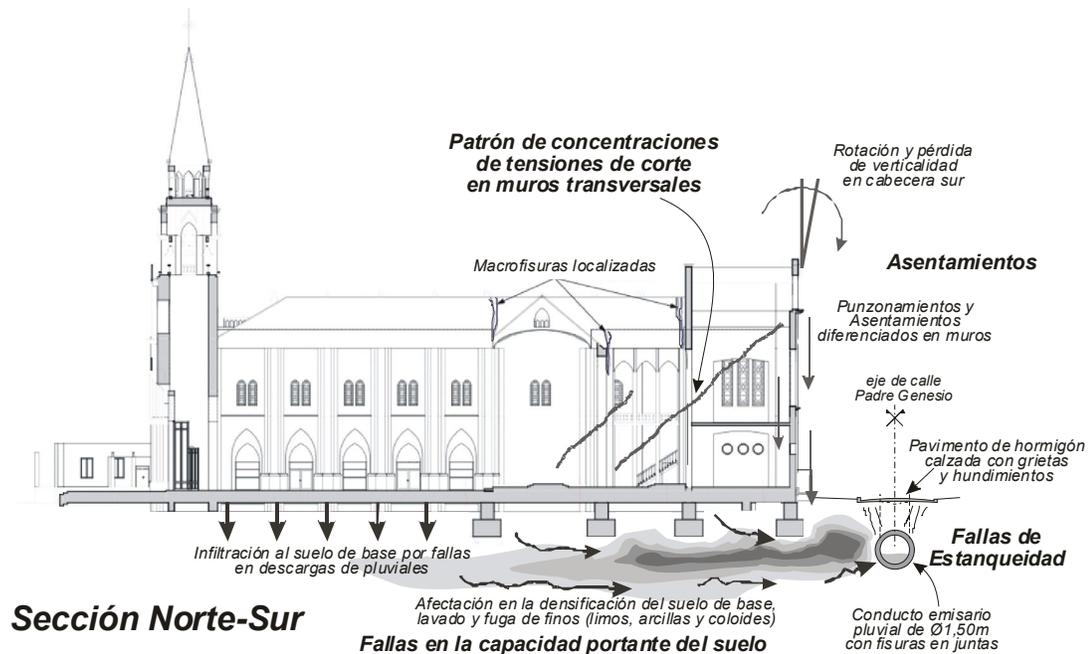
Con los resultados obtenidos en el estudio (trabajos de campo, perforaciones con SPT y calicatas e informe correspondiente) se pudo determinar la hipótesis de falla o causa básica de inicio del problema en la combinación desfavorable de un sistema de desagües pluviales perimetrales deficitario en el edificio filtrando aguas al suelo con fallas importantes de estanqueidad del conducto emisario de la red pública pluvial, ubicado sobre la calzada al sur de la Basílica. En las conclusiones del informe geotécnico se indicaba que en aquel momento "... en el nivel de fundación de los cimientos se encuentran suelos saturados y de consistencia blanda, con una mayor humectación hacia el lado sur del edificio ...", resaltando que "... en la actualidad la capacidad portante es baja ..." y que "... es llamativo o al menos sospechoso que las perforaciones realizadas en la parte sur del edificio sean la de mayor contenido de humedad y de menor compacidad, sabiendo que en el eje de la calle Padre Genesio se encuentra un conducto maestro de desagüe pluvial ...". En el mismo punto, pero para las condiciones a mediano y largo plazo se expresa que: "... la mayor causa de pérdida de capacidad de carga de estos suelos se debe a los siguientes factores: filtraciones desde y hacia el conducto pluvial ubicado en el lado sur del edificio, lo que ocasiona que las partículas finas emigren hacia esa zona.". El informe pone el acento en el carácter altamente erosivo del suelo existente y las consecuencias de la circulación no programada (cañerías rotas) de aguas filtrantes a través del suelo hacia las napas u otro destino (saturación de estratos superficiales de suelo, arrastre de partículas finas, oquedades y bajas en la densificación del suelo y por ende pérdida de su capacidad portante). Finalmente recomienda previo al tratamiento de las cimentaciones ya afectadas, operar sobre el

Figura 1. Mecanismo de falla. Hipótesis de las causas

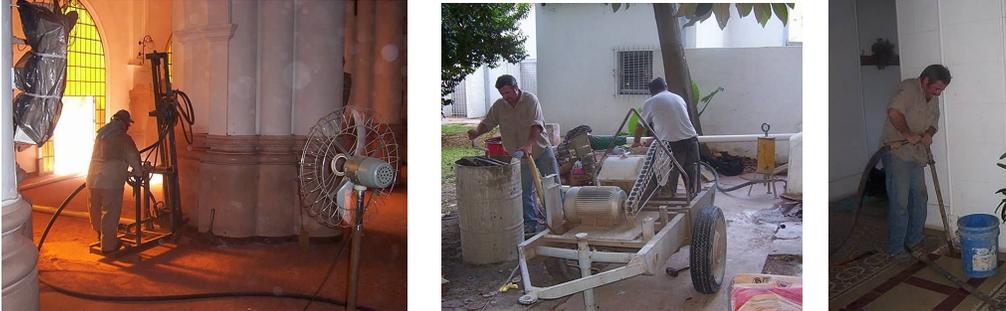
**Fotografía 13, 14 y 15. Corte de piso y perforación de cemento. Hincado e inyección única del MP.**

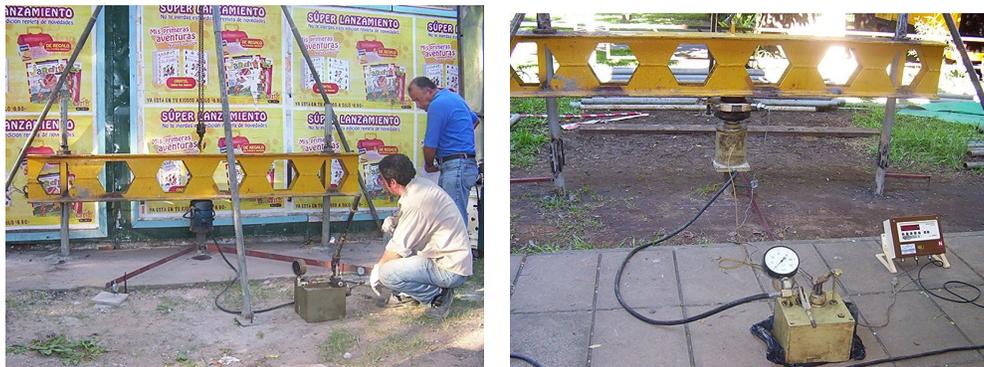
**Fotografía 16 y 17. Preparación ensayo MP. Equipo de la empresa y del CECIVI**

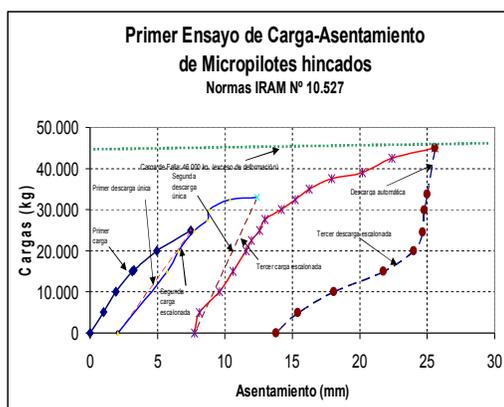
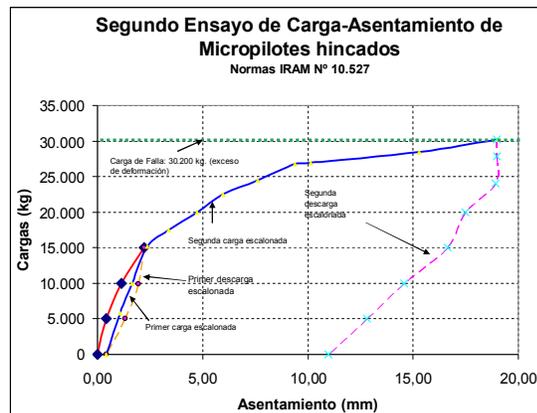
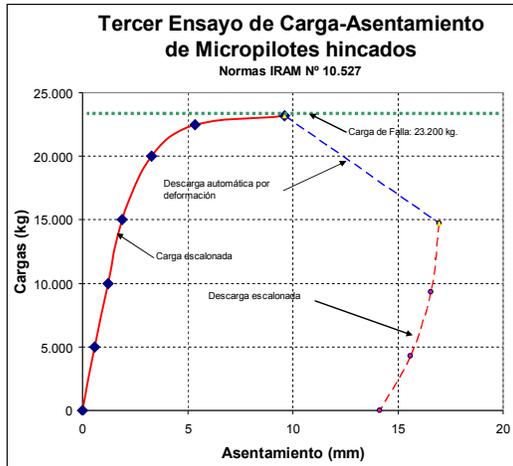
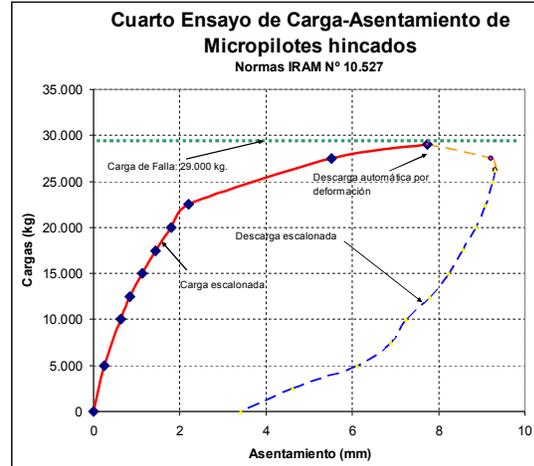
### Ensayos de MP hincados. Gráficas Carga-Asentamiento

**1.- No se puede verificar la carga de servicio de los MP hincados con la fórmula de hincadora holandesa.** Se observa por comparación (en la planilla en las columnas E y G), que existe distorsión entre la carga calculada teórica y el resultado ensayado. El número de golpes no guarda relación con la resistencia alcanzada por el MP.-

**2.- Los MP hincados no manifiestan comportamiento estructural.** En los gráficos carga-asentamiento se verifica un primer período elástico breve con una aparente linealidad y alcanzada una determinada carga, comienza un período de menor pendiente de la tangente, hasta transformarse en asintótica (deformación indefinida sin aumento de carga), es decir el segundo es un período plástico y el tercero corresponde a fluencia.-

**3.- La aplicación de cargas más lenta se traduce en menor valor de carga de rotura.** Los ensayos 1 y 2 que se realizaron en forma rápida (70 minutos), alcanzaron mayor carga de rotura que en los ensayos 3 y 4, en forma más lenta (más de 2 horas). Debe asumirse que dado la preponderancia de cargas permanentes y estáticas en la edificación, la configuración se aproxima más al proceso lento. En todo caso la transferencia al MP será lenta, a medida que se produzcan asentamientos de las zapatas.-

Del análisis realizado se resolvió modificar el sistema de recalce propuesto originalmente por la empresa, pasando a ejecutar Micropilotes IRS. La Dirección de Obra aportó las pautas técnicas a la empresa contratista quien, renegociación de contrato mediante, se encargó de la ejecución. Para el rediseño se calculó la cantidad de MP IRS a ejecutar, asumiendo que parte de la capacidad portante de refuerzo total necesaria a ejecutar es aportada por los MP hincados ya ejecutados (7,3 ton según lo visto antes). Se asumió que el remanente de cargas fuera tomado por los MP IRS. El aporte unitario de capacidad de carga de éstos se determinó mediante ensayos similares a los de los otros micropilotes. Con este dato se pudo calcular la cantidad necesaria a ejecutar, procurando sortear el inconveniente suscitado al ejecutar presurosamente los otros reduciendo consecuentemente espacio físico para la intervención en el cimiento.

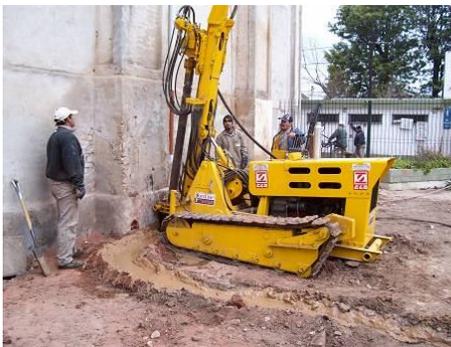
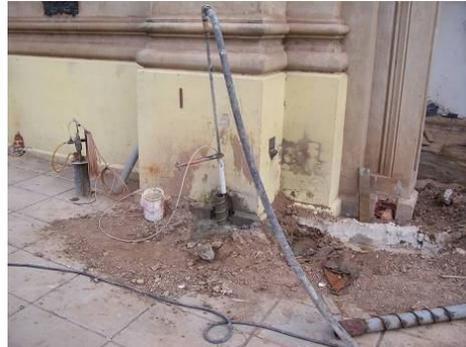
**Fotografía 18 y 19. Micropilotes IRS. Perforaciones con lodo bentonítico. Inyección.-**

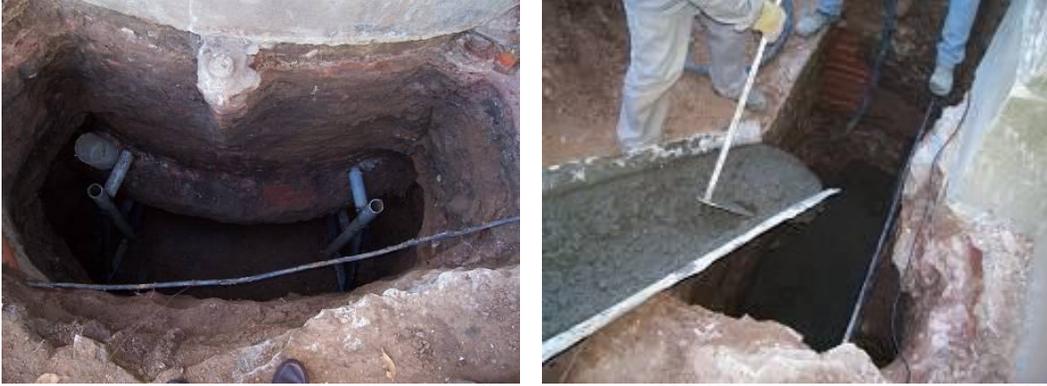
# En el caso particular del recalce del bloque Camarín-Sacristía (al sur del edificio), hubo que realizar un esquema especial, puesto que el mismo presenta otro sistema de fundación (una modificación y ampliación ejecutada alrededor del año 1928), con zapatas corridas de H<sup>o</sup>A<sup>o</sup> y mampostería de cimientos, que por asentamiento diferencial se encuentra separado del edificio. Los intentos de perforación de esta estructura más rígida combinada con un suelo afectado (blando) generaban vibraciones peligrosas al resto del edificio, por lo que se adoptó un sistema de transferencia indirecta.-

**Fotografías 20 y 21. Recalce Camarín Sacristía con MP IRS verticales y cabezal H°.-**

Se construyeron MP IRS verticales desde el exterior con ménsulas de perfiles PNI por debajo de la zapata, unidos de a dos micropilotes con un cabezal de hormigón H21. La construcción de los MP verticales fue ejecutada en forma simultánea, pero los cabezales se realizaron en forma alternada para evitar el descalce de los cimientos. Durante la excavación para construir los cabezales, se corroboró la hipótesis planteada en el punto II.3.Etiología, por la cual se pensaba la existencia de venas producidas en el suelo por debajo del plano de fundación con lavado de finos. Esto es así, debido a que durante la inyección de los MP hincados, la lechada de cemento buscó llenar esos espacios, sin lograr el efecto deseado de engrosar el cuerpo del MP (Fotografías 20 y 21).-

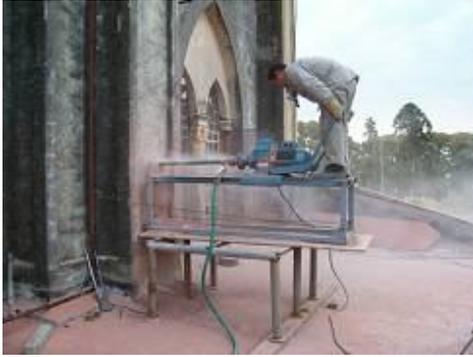
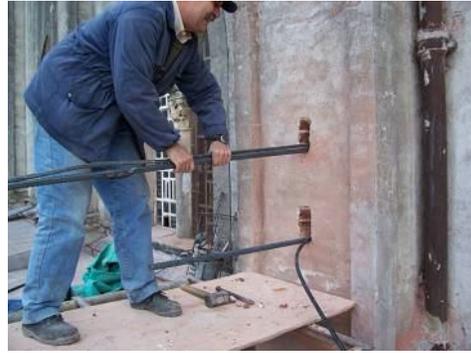
**Fotografías 22 y 23. Tensor a +8 m. Perforación. Barra y cañería de inyección.**

Para ello se diseñó la ejecución de **tensores de anclaje pasivos horizontales**. En concreto se trata de materializar elementos de arriestre internos en los muros que atraviesen los planos de fractura vinculando las partes separadas. La condición pasiva posterior a la ejecución (cuando el tensor está en condiciones de tomar esfuerzos) pasará eventualmente a ser activa al producirse nuevos movimientos relativos entre las partes del muro, debidas a variaciones por temperatura, por cargas de servicio variables o eventualmente por reacomodamientos iniciales a la nueva configuración de sustentación (transferencia de cargas al nuevo sistema de cimientos recalzados). Se asume que las tensiones generadas por cualquiera de estas causas serán mucho menores que aquellas que produjeron las fisuras, toda vez que la estructura ha sido recalzada en sus cimientos. Es por ello que esta instancia debe entenderse bajo el concepto de vincular partes cortadas (muros afectados) prolongando su vida útil, más que pasar a conformar un sistema estructuralmente activo.-

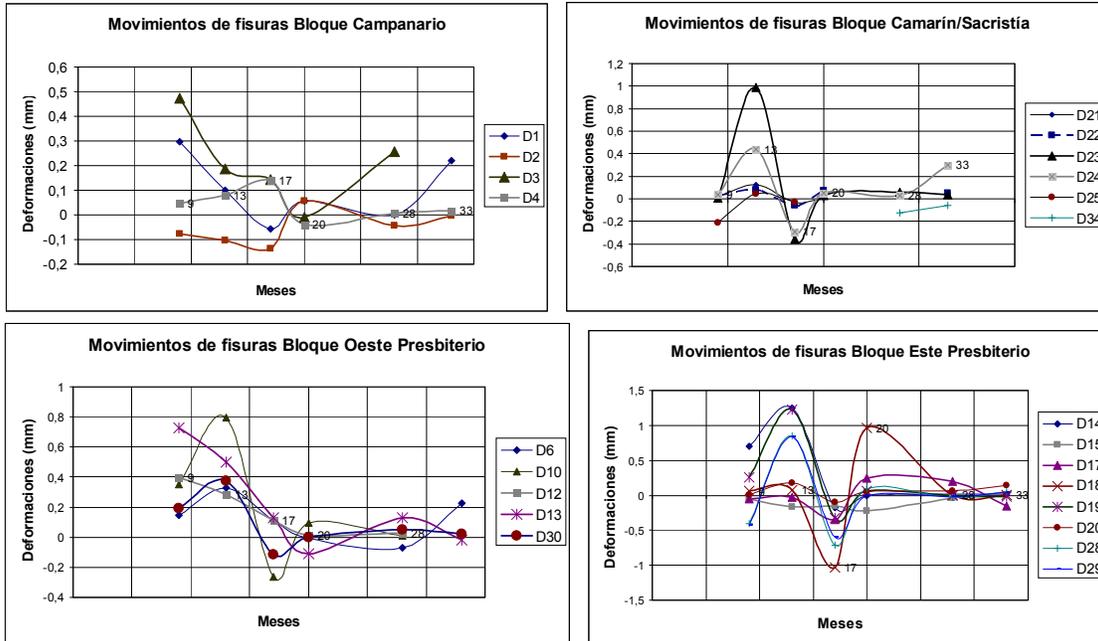
disminución gradual. Las mediciones de nivel desde allí (ajustado el método a nivelación cerrada a un único punto fijo) entregan variaciones menores al 1 mm (en muchos casos atribuibles a la sensibilidad del método). Igualmente en el caso de las comparaciones de variación de espesor de fisuras.

Resulta evidenciable claramente, en las gráficas por ejemplo, el comportamiento errático en las primeras comparaciones y la tendencia asintóticamente decreciente de las variaciones hacia una configuración estable, reflejo de una estructura que con el paso de ese período inicial ha ido reacomodando la configuración de tensiones y el esquema de transferencia de cargas hasta tender al equilibrio, operando como ganaría de eficiencia del refuerzo ejecutado, que aún así requiere prolongar el seguimiento de control.-
