Tópico 4 – Nº 29

**PUESTA EN VALOR DEL EX BANCO HIPOTECARIO LA PLATA
(ANEXO SENADO PROV. BS AS.).**

José Ignacio Fonseca (1); Eduardo Gentile (2)

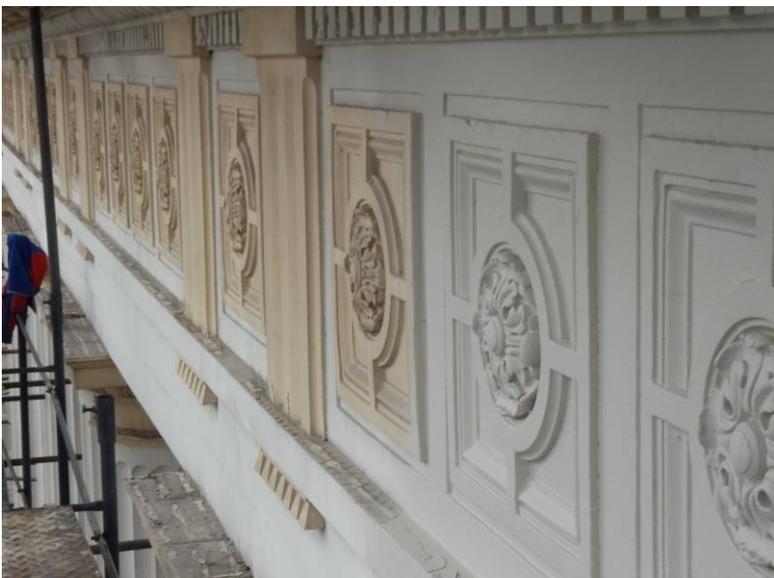
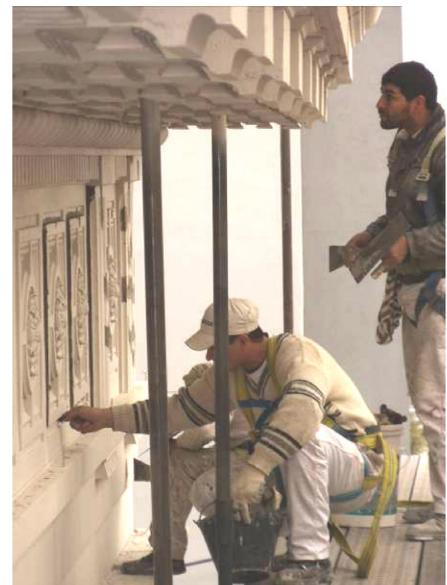
Figura 5– BH trabajos de limpieza en fachadas (2011)

Contemplo la totalidad de las fachadas en las que se efectuaron trabajos de limpieza, consolidación y reparación de ornatos que presentaban deterioro. (Figura 5)

Los trabajos no alteraron el código expresivo general del edificio, no pudiendo devolver la textura original de revestimiento símil piedra, ya que por desacertadas intervenciones anteriores se modificó dicha textura al ser pintada.

En estas tareas se repararon diferentes patologías en muros y se protegieron todos los paramentos con hidrofugantes, conservándose las carpinterías metálicas, las carpinterías de madera, la reparación de zócalos y escalones de mármol, incluyendo la limpieza de pinturas y grafitis del basamento.

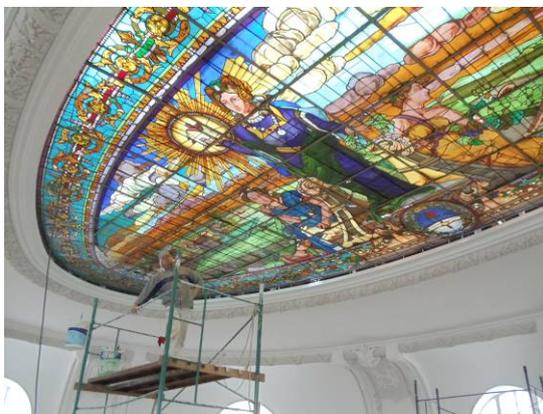
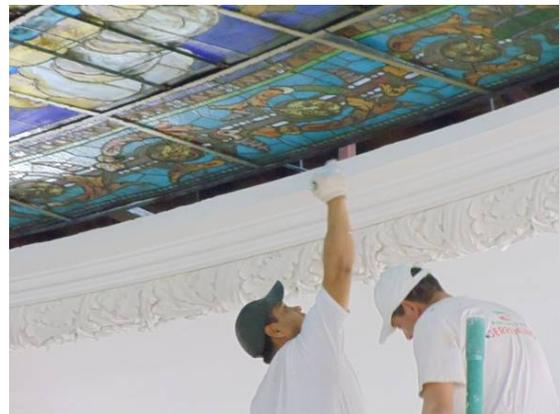
Figura 6– BH trabajos de limpieza en Vitraux y Cielorrasos (2011)

Las cubiertas se repararon actuando de diferentes maneras de acuerdo a cada patología, los mayores problemas fueron a causa de filtraciones que por acción mecánica degradaron revoques, cielorrasos y molduras. Se pudo rescatar el remate de la cubierta principal de vidrio, materializándola con el remplazo de la totalidad del los vidrios, por nuevos materiales de mejor calidad y mejor protección, una vez cerrado el edificio al ataque de agentes externos de procedió a la limpieza y reparación del vitraux central. (Fig. 6)

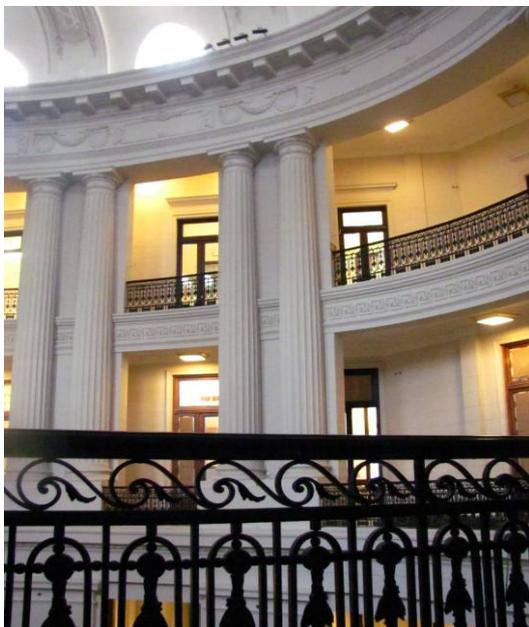
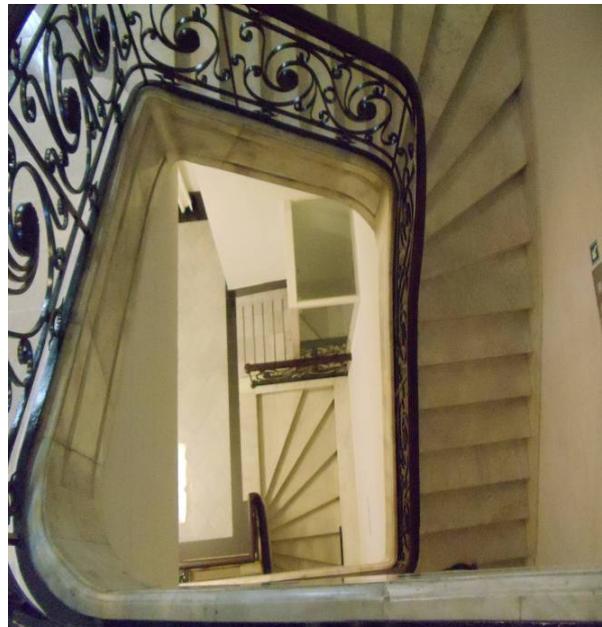
Figura 9– BH trabajos terminados restauracion de carpinteria de metalicas (2011)

Algunas de las intervenciones interiores, aparte de la limpieza tanto de muros, como cielorrasos, la conservación de muebles fijos de madera, la restauración de artefactos de iluminación la restauración de vitrales, el remplazo de los solados dañados, la reparación de las escaleras de mármol (Fig. 9) la reparación de ornamentos de granito, la restauración de revestimientos de madera en pisos (Fig. 7) y aberturas en salones (Fig. 8) y despachos, la reposición de vidrios en carpinterías interiores y exteriores, la realización de trabajos de yesería en paredes, la incorporación de ascensores reglamentarios, la renovación de las instalaciones: corrientes débiles, fuerza motriz desagües cloacales y pluviales, acondicionamiento de aire, iluminación interior y exterior, sistemas de prevención y detección de incendio y ahuyentamiento de aves.
