Cinpar
2010VI CONGRESO INTERNACIONAL SOBRE
PATOLOGÍA Y RECUPERACIÓN DE ESTRUCTURAS
2, 3 y 4 junio 2010 · Córdoba, Argentina

Estudio del pavimento de hormigón de la autopista Córdoba-Carlos Paz, Provincia de Córdoba, Argentina: Patologías vinculadas a su deterioro.Poklepovic Fernanda^{1,a}, Locati Francisco^{2,b}, Silva Raúl^{1,c}, Marfil Silvina^{3,d}, Maiza Pedro^{4,e}¹Dirección Provincial de Vialidad de Córdoba, Dpto. I, Tecnología y Laboratorio. Los Pozos 2850, B° La France (5000), Córdoba, Argentina.²CICTERRA – CONICET – UNC. Av. Vélez Sarsfield 1611 (X5016GCA), Córdoba, Argentina.³Dpto. de Geología – UNS-INGEOSUR/Inv. CIC. San Juan 670 (8000), Ba. Bca., Argentina.⁴Dpto. de Geología – UNS-INGEOSUR/Investigador CONICET.^afpoklepovic@com.uncor.edu, ^bflocati@efn.uncor.edu, ^craulsilva@argentina.com, ^dsmarfil@uns.edu.ar, ^epmaiza@uns.edu.ar**Palabras-clave:** ettringita, RAS, cuarzo tensionado, DRX, SEM-EDS**Resumen**

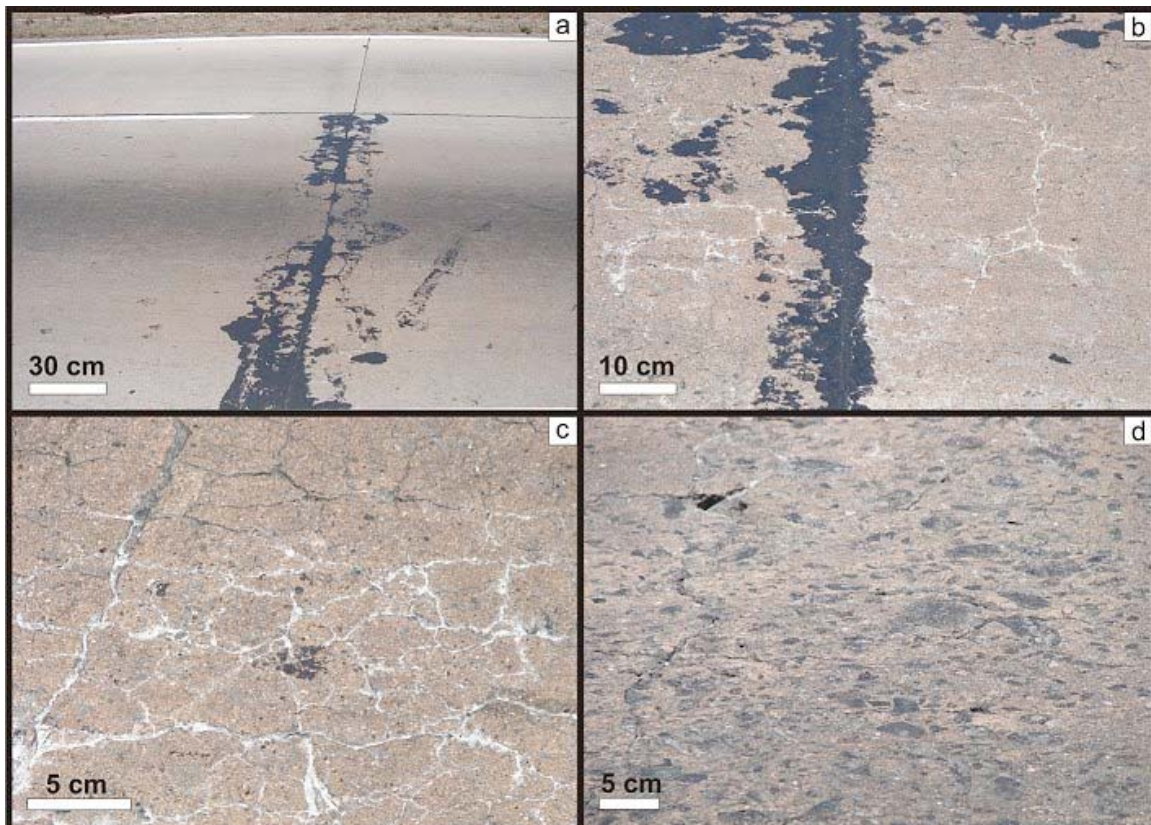
La inspección de la autopista se centralizó en aquellos tramos donde las losas de hormigón están expuestas al tránsito. En esos sectores se observan escalonamiento de losas, roturas en zonas próximas a juntas longitudinales y transversales con reparaciones de distintas características que involucran todo

el espesor del hormigón, parte del espesor con mezcla asfáltica, reemplazos de losas parciales y completas, losas con fisuración longitudinal y transversal, roturas de esquinas, losas con fisuración intensa en juntas transversales en la zona de pasadores (Fig. 2a), losas con fisuración intensa en mapa o craquelado (Fig. 2b y c) y losas con agregados gruesos expuestos por la pérdida del mortero superficial (Fig. 2d).

Figura 2: Fotografías de la autopista. a) Junta transversal con sellado asfáltico y fisuramiento asociado. b) Junta transversal sellada asociada a microfisuras con relleno blanquecino. c) Detalle de un área fisurada en forma de mapa en la que se observa el producto blanquecino. d) Zona fisurada con agregados gruesos expuestos y pulidos por la pérdida del mortero superficial.

En áreas con intensa fisuración como la zona media de losas y próximas a juntas transversales, se observa la presencia de un material blanquecino que rellena fisuras de aproximadamente 2 a 3 mm de apertura (Fig. 2b y c), en otros sectores se observa una variación en la coloración de las losas con una zona central blanquecina y los bordes amarillentos de brillo lustroso.

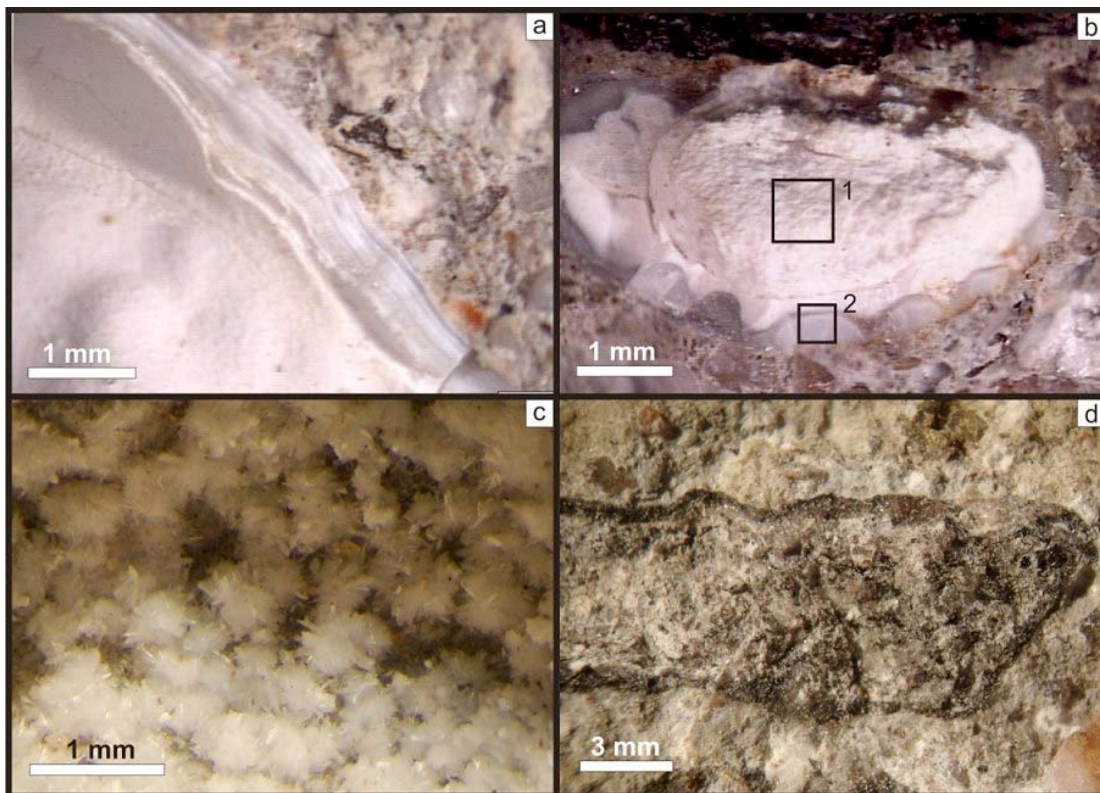
A esta escala el hormigón se encuentra en buen estado. Sin embargo se observan algunas microfisuras en la pasta y el desarrollo de materiales blanquecinos en las paredes de las fisuras, en cercanías de los agregados y como relleno de cavidades de aire accidental.

Se puede diferenciar al menos dos tipos de rellenos en las cavidades de aire accidental, uno de aspecto masivo que precipita en las paredes formando capas alternadas de color blanco y transparente (Fig. 3a), y que en ocasiones colmatan completamente la cavidad (Fig. 3b).

El otro tipo de relleno corresponde a minerales prismáticos dispuestos en grupos radiales de hábito acicular de color blanco a transparente que la tapizan (Fig. 3c).

Algunos agregados presentan un borde más oscuro de aproximadamente 2 mm de espesor en el límite pasta-agregado (Fig. 3d).

Figura 3: Fotografías bajo lupa binocular. a) Borde de una cavidad de aire accidental en la que se puede ver un material blanquecino y otro transparente dispuestos en capas alternadas. b) Cavidad de aire accidental completamente rellena en la que se diferencian dos materiales contrastados, uno en el centro de color blanco (1) y otro de color blanco a transparente en el borde (2). c) Cristales prismáticos dispuestos en grupos radiales de hábito acicular. d) Agregado gnéisico que presenta un borde más oscuro en contacto con la pasta del mortero.

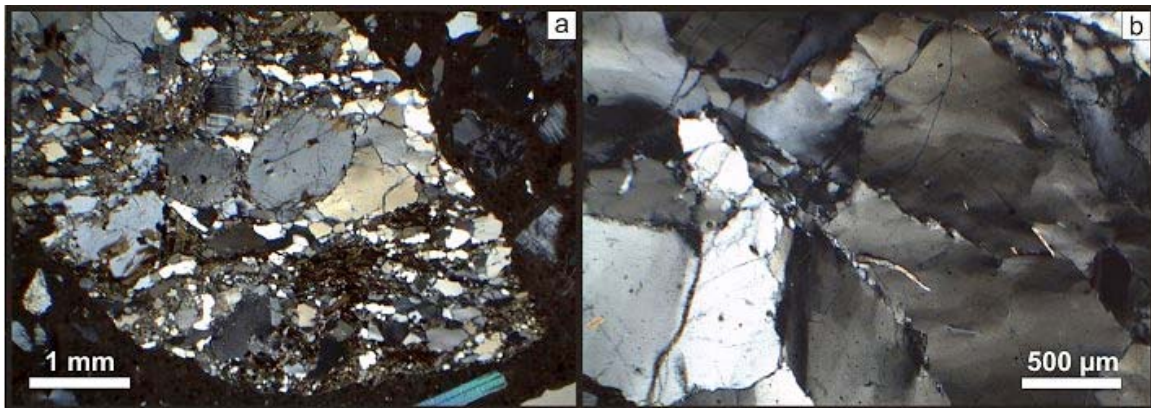
Los agregados están constituidos principalmente por gneises biotíticos (Fig. 4a) y cantidades menores de anfibolitas, intrusivos graníticos y mármoles. Los primeros presentan una marcada foliación y se encuentran deformados.

El contenido de cuarzo es elevado (superando el 50%) y presenta abundantes microestructuras asociadas a deformación frágil (zonas de trituración por cataclasis) y frágil-dúctil (extinción ondulante, generación de bandas de deformación y subgranulado) (Fig. 4b). El tamaño de grano varía de pocos milímetros a algunas decenas de micras.

Figura 4: Fotomicrografías. a) Agregado gnéisico compuesto principalmente por cuarzo, plagioclasa y biotita. b) Detalle del sector rico en cuarzo con desarrollo de extinción ondulante, bandas de deformación y subgranulado incipiente. Nícoles cruzados.

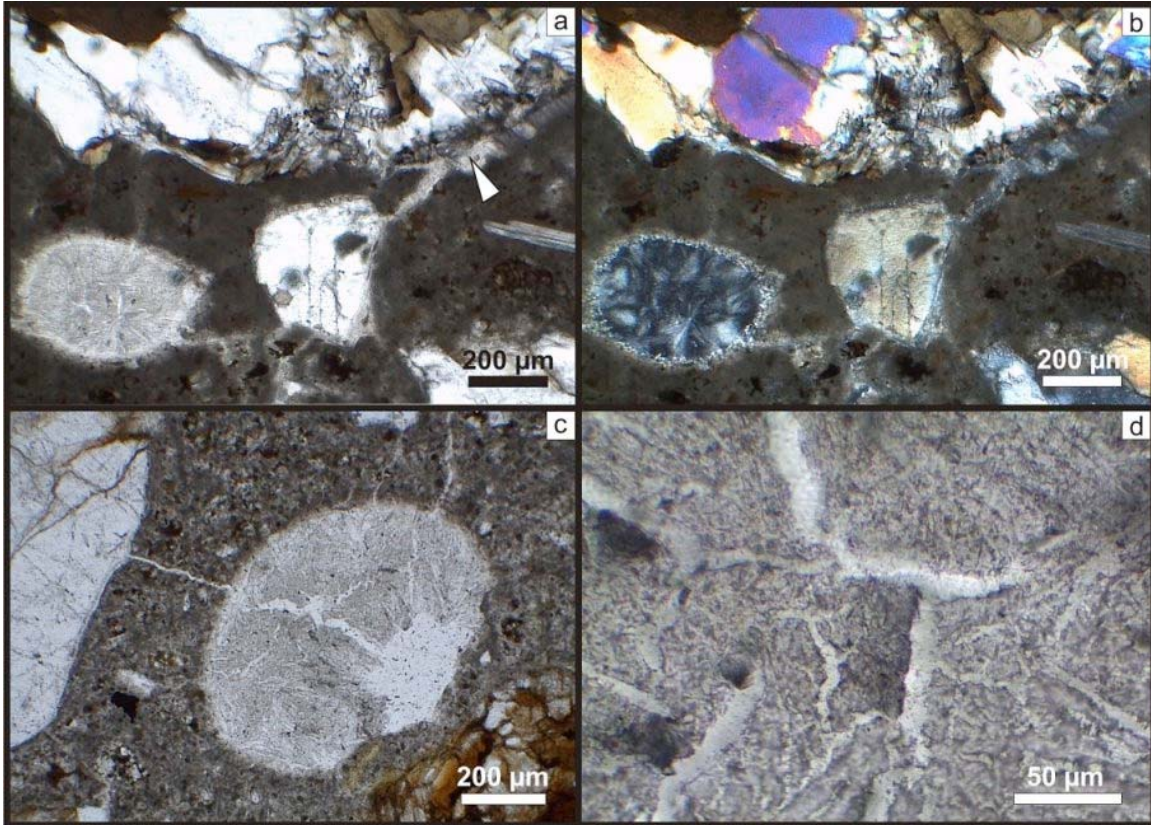
En esta escala el hormigón presenta un deterioro importante. Se observan fisuras en la interfase pasta-agregado, en el mortero y que conectan los agregados con las cavidades de aire (Fig. 5a y b).

En la gran mayoría de las fisuras se observa la cristalización de un material fibroso perpendicular a las paredes de las fisuras que adquiere mayor tamaño y disposición radial en las cavidades.

Internamente el producto de neoformación dentro de las cavidades presenta fisuras tipo “grietas de desecación” posiblemente por la deshidratación y contracción del material de relleno (Fig. 5c y d).

Figura 5: Fotomicrografías. a) Microfisura en la interfase pasta-agregado (flecha blanca) que avanza sobre el mortero y culmina en cavidad de aire accidental. Tanto la fisura como la cavidad presentan relleno. Nicoles paralelos. b) Misma imagen a nicoles cruzados. c) Cavidad de aire accidental rellena que se conecta con un agregado gnéisico a través de una fisura. d) Detalle del material de relleno en (c) donde se observan microfisuras posiblemente por contracción del material por deshidratación.

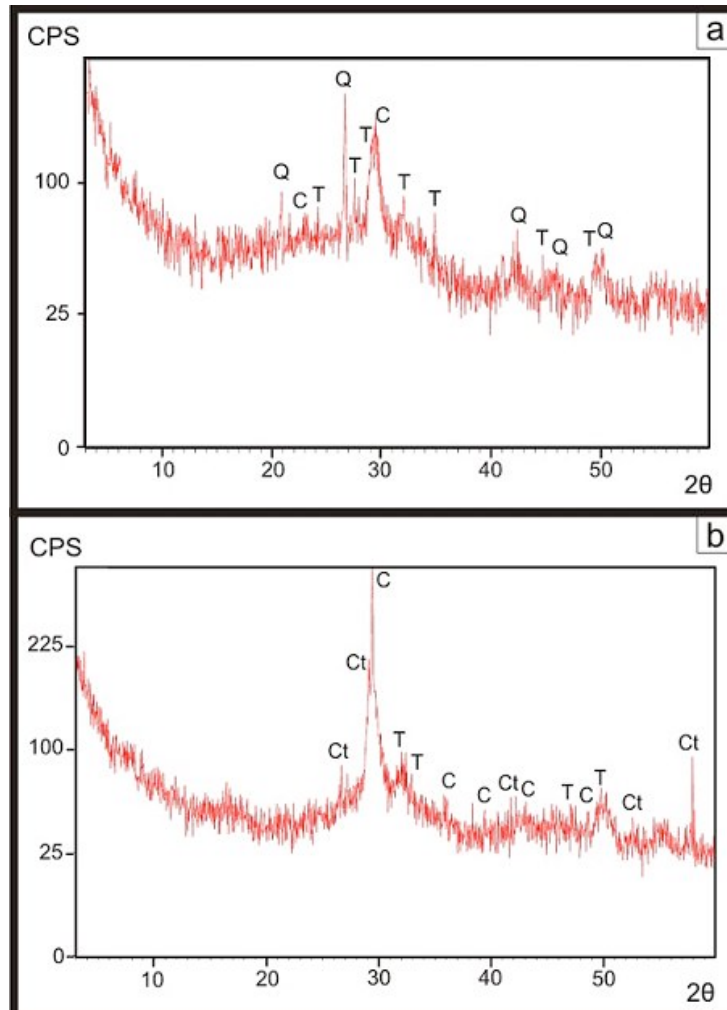
El material de aspecto masivo, color blanco y de baja dureza de la parte central (Fig. 3d, sector 1), fue definido mediante DRX (Fig. 6a) como tobermorita ($\text{Ca}_5\text{Si}_6(\text{O},\text{OH})18.5\text{H}_2\text{O}$). También aparecen cantidades menores de calcita por carbonatación y cuarzo proveniente de los agregados.

La capa externa en contacto con el mortero (Fig. 3d, sector 2) está compuesta principalmente por calcita y cantidades menores de tobermorita y clintobermorita (Fig. 6b), aunque no se descarta la probable presencia de algún silicato de calcio hidratado.

Figura 6: a) Diagrama de DRX del material central que rellena la cavidad de la Fig. 3d (sector 1). b) Diagrama de DRX del material de borde de la cavidad de la Fig. 3d (sector 2). C: calcita, T: tobermorita, Q: cuarzo, Ct: clinotobermorita.

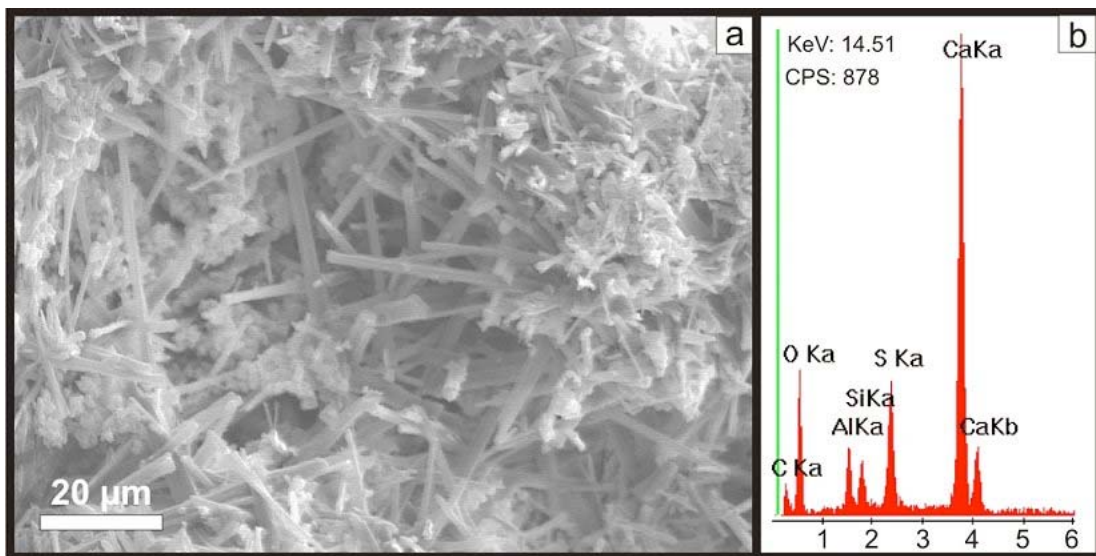
El análisis de EDS determinó la presencia de Ca, S, Si, Al, y O (Fig. 7b). Posteriormente se separó una porción del material que rellena cavidades (Fig. 3b) para su observación analizando cada fase por separado.

Figura 7: a) Imagen de SEM de una cavidad donde se desarrollan cristales prismáticos alargados y cristales de aspecto laminar. b) Análisis de EDS.

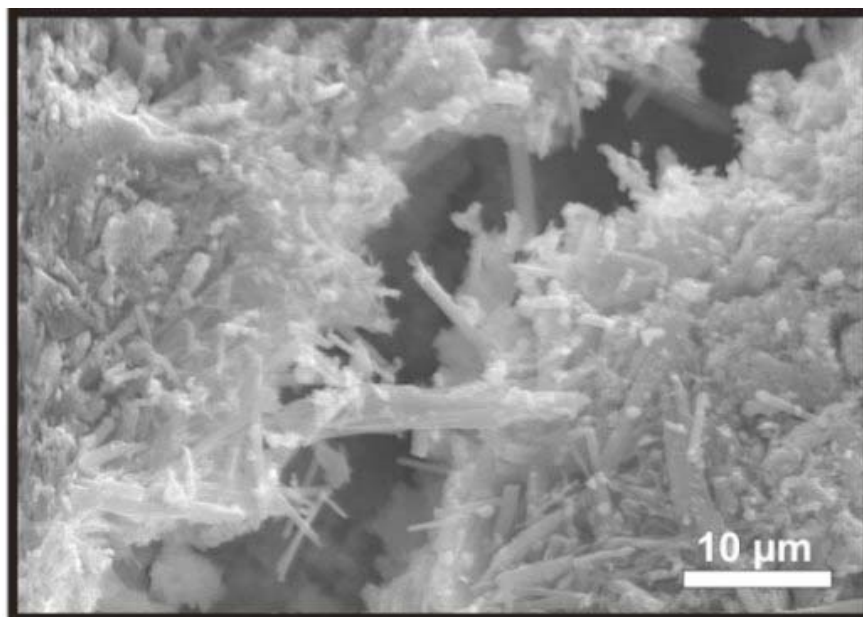
Figura 8: Imagen de SEM de una fisura en la que se desarrollan cristales aciculares de forma perpendicular a la misma.

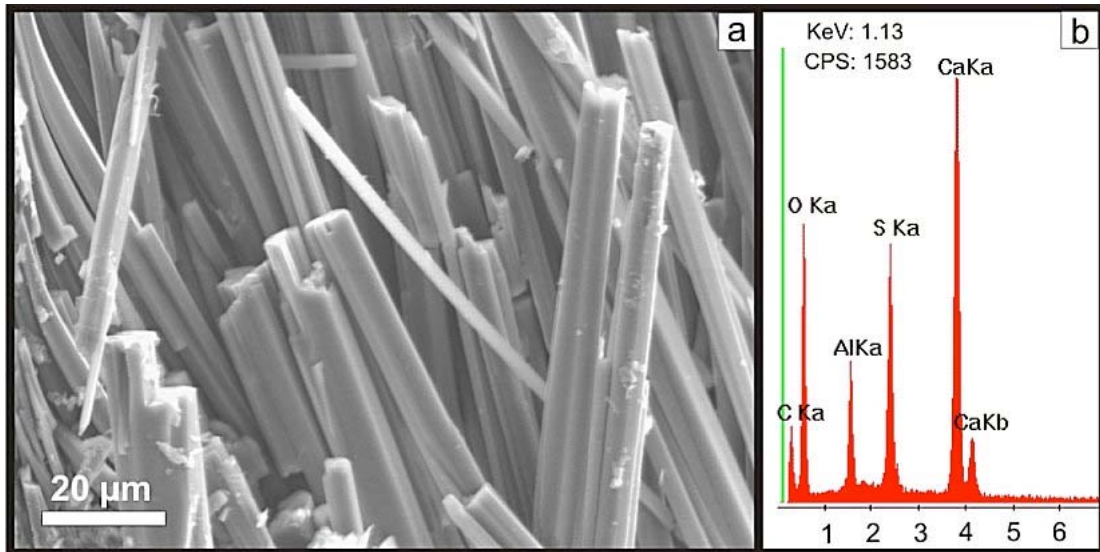
El material prismático de hábito acicular posee terminación plana de sección hexagonal (Fig. 9a) y el análisis de EDS reveló la presencia de Ca, S, Al y O (Fig. 9b). Esta fase corresponde a ettringita.

Figura 9: a) Imagen de SEM de cristales prismáticos de ettringita. b) Análisis de EDS.

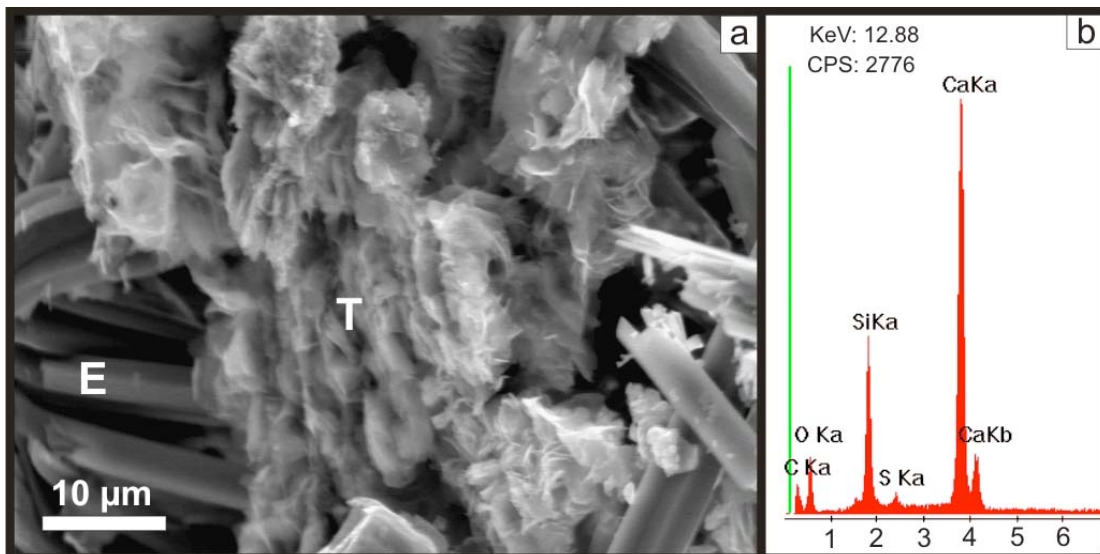
El material intercrecido con los cristales prismáticos de ettringita posee hábito laminar a fibroso (Fig. 10a) y el análisis de EDS determinó la presencia de Si, Ca, O y cantidades menores de S (Fig. 10b). Este material corresponde a la fase similar a la tobermorita definida mediante DRX. Por último se observó el material desarrollado en la interfase pasta-agregado. Corresponde a una fase de aspecto masivo a levemente fibroso (Fig. 11a). Los análisis de EDS revelan la presencia Si, Ca, O, Na, K y cantidades menores de Al (Fig. 11b).

Figura 10: a) Imagen de SEM de la tobermorita (T) de hábito laminar a fibroso asociada a la ettringita (E). b) Análisis de EDS.

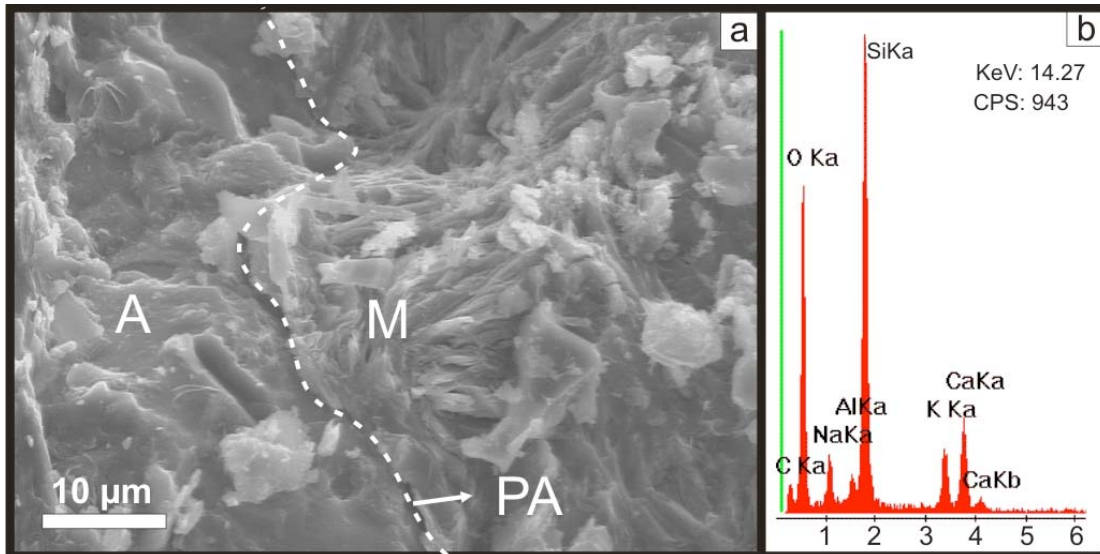
Figura 11: a) Imagen de SEM del material presente en la interfase pasta-agregado de hábito masivo a fibroso. b) Análisis de EDS. A: agregado, M: material de neoformación, PA: interfase pasta-agregado.

La fase presente en la interfase pasta-agregado no se caracterizó mediante DRX debido a la escasa cantidad de material, sin embargo no parece corresponder a la fase similar a la tobermorita ni a algún tipo de ceolita debido a la baja proporción de aluminio y calcio respecto de la de silicio.
