## VII Jornada "Técnicas de Restauración y Conservación del Patrimonio"

# INTERVENCIONES RECIENTES EN EDIFICIOS DE VALOR PATRIMONIAL EN EL AMBITO DE LA UNIVERSIDAD NACIONAL DE LA PLATA - EL CASO DEL EDIFICIO DEL MUSEO DE CIENCIAS NATURALES DE LA PLATA

**Amor, M.C.**

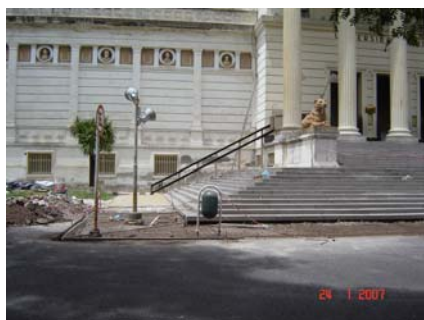
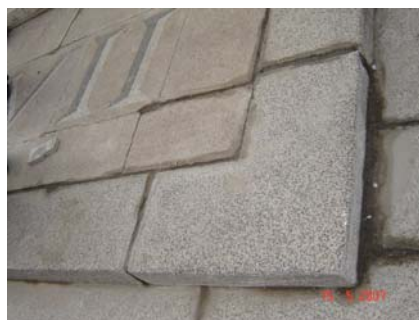
**Fotografía 4 a 6- Acceso, escalinata y puesta a tierra en vereda perimetral**

Las tareas involucradas en esta etapa comprendieron las de demolición de agregados, cierre de vanos, consolidación y reconstrucción de revoques, sellado de fisuras, retiro de elementos obsoletos expuestos, tratamiento de carpinterías exteriores, elementos metálicos, reconstrucción de vereda perimetral, sellado de juntas y fisuras, reacondicionamiento y sellado de escalinata de acceso principal y atrio, adecuación de salida de servicio y salida de emergencia, de manera de revertir la situación y garantizar el correcto acabado de la envolvente del edificio del Museo en el nivel basamento. Se incorporó en vereda perimetral un sistema de puesta a tierra para evitar roturas futuras.

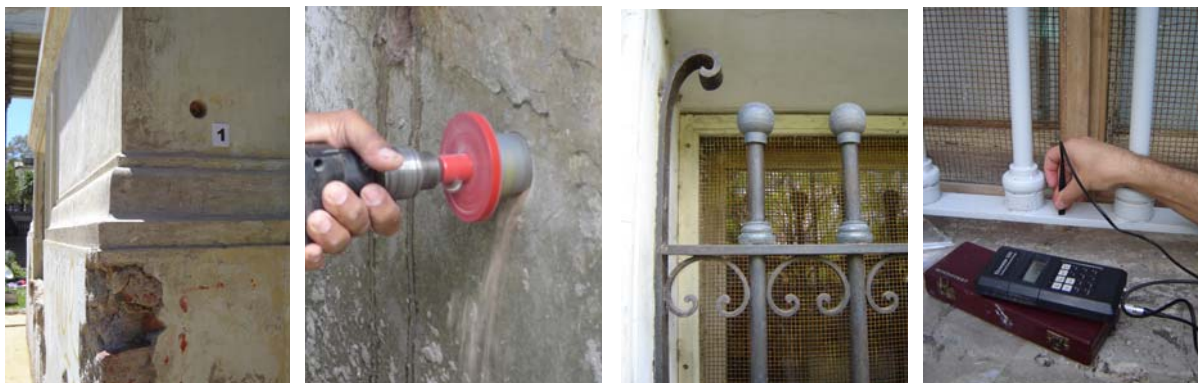
**Fotografía 7y 8. Toma de muestras de revoques**  
**Fotografía 9 y 10. Limpieza de rejas y medición de pinturas**

Por un convenio de colaboración con la DGCM UNLP se trabajó con el asesoramiento del LEMIT en la toma de muestras y determinación de materiales compatibles para intervenir en reparación de revoques y escalinata de acceso y con el CIDEPINT para el control de calidad y aplicación de pinturas en el tratamiento de las carpinterías exteriores.

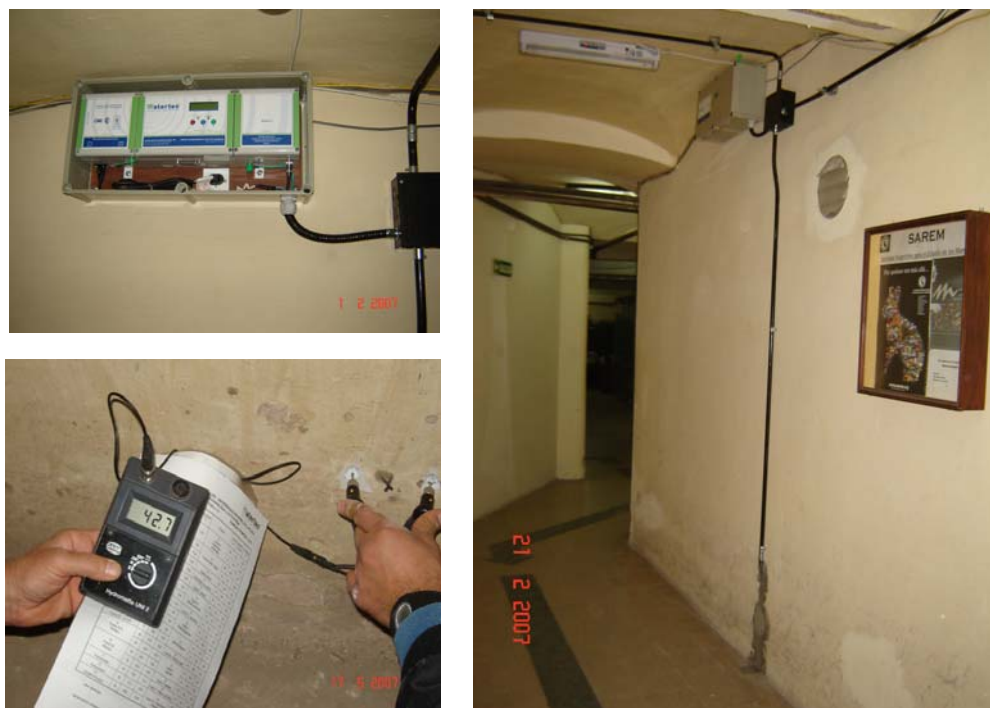
Fotografía 11 y 12. Equipos de electroósmosis activa  
Fotografía 13. Testigos y aparato de medición

La obra consistió en la colocación de 6 equipos de electroósmosis activa en nivel basamento. Las tareas involucradas en esta etapa comprendieron:

- Provisión y colocación de tablero seccional e instalación eléctrica completa para 6 equipos de control de humedad de cimientos.
- Localización y provisión de 6 equipos (Unidad deshumidificadora) Modelo WTSTD7 (radio:23.5 metros), con sus gabinetes de protección.
- Localización y provisión de 6 jabalinas equipotenciales de acero inoxidable para puesta a tierra.
- Localización de testigos de medición para control del tratamiento
- Puesta a punto del sistema.
- Provisión del Manual de uso y capacitación del usuario.

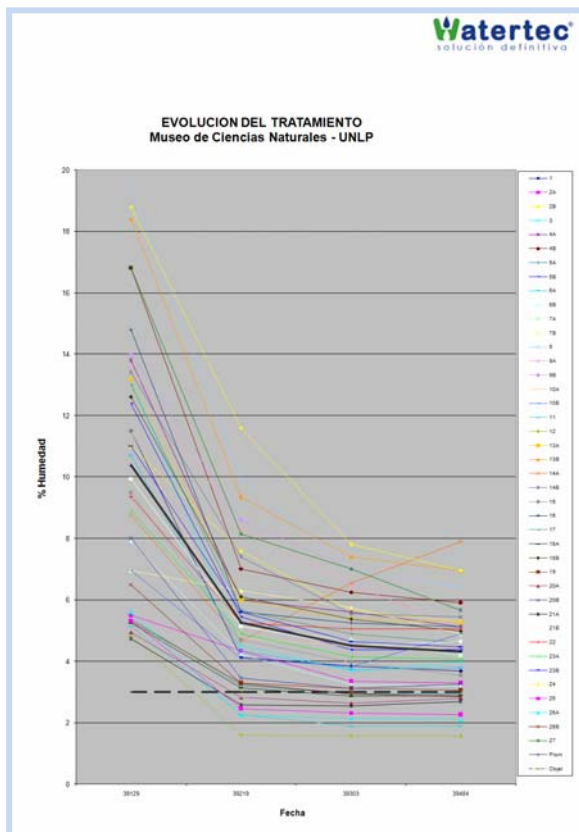
Gráfico1 / Tabla 1. Evolución del Tratamiento y Tabla de valores de humedad

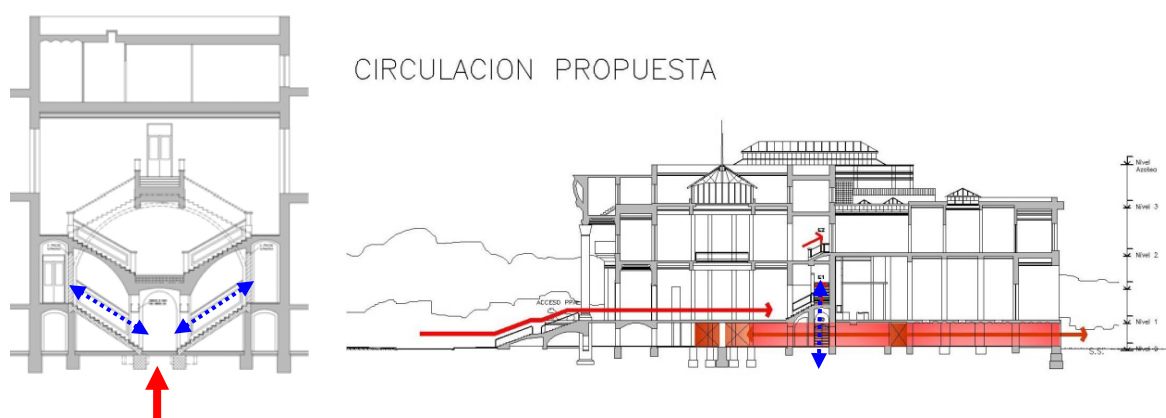
Figura 7-8-9. Sector central: Escaleras nuevas (E0) y circulación (C4) en nivel 0

- El mejoramiento de las circulaciones verticales entre nivel 0 y 1 mediante la construcción de 2 nuevas escaleras en el sector central, la rectificación de la circulación central en nivel 0 y la adecuación, reemplazo y refuncionalización de escaleras existentes;

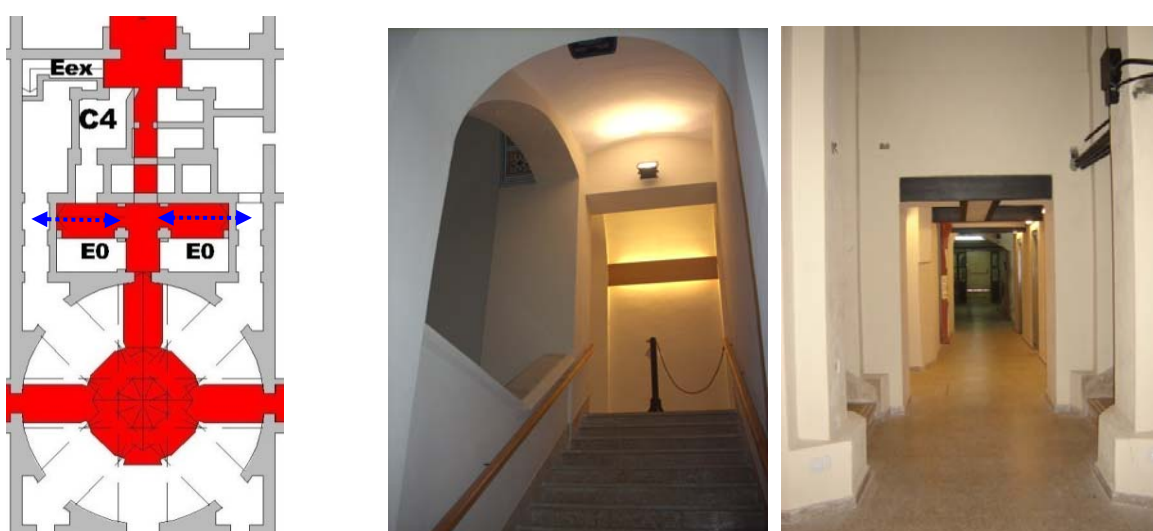
Fotografía 14-15. Sector central: Escaleras nuevas (E0) y circulación (C4) en nivel 0

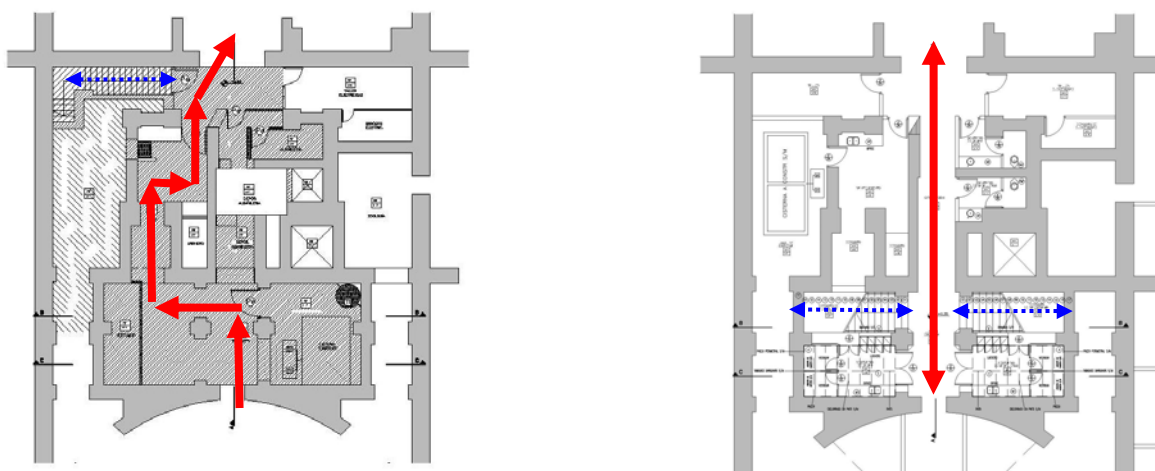
Figura 11. Circulación C4 y escalera existente (hasta 2007)

Figura 12. Circulación C4 y escaleras nuevas (año 2008)

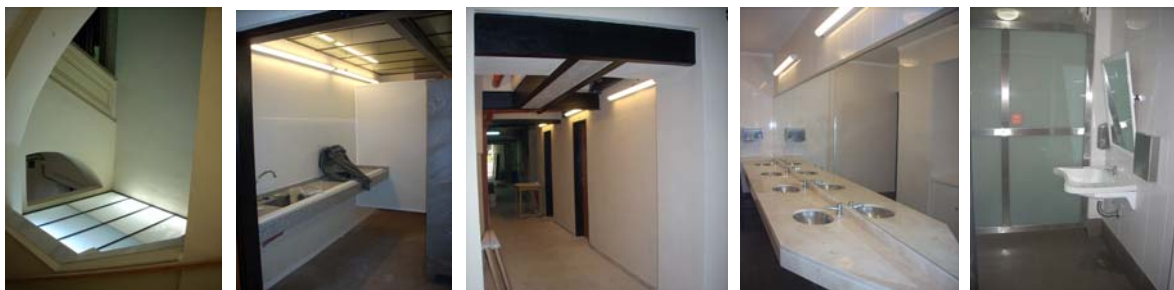
**Fotografía 18 a 22. Offices, vestuarios, sanitarios de personal y Circulación de nivel 0, sanitarios públicos y para discapacitados en nivel 1**

La intervención ha permitido reestructurar y adecuar circulaciones, sanear y recuperar áreas de servicios del nivel basamento, relocalizar el local de cisterna, incorporar offices y vestuarios para el personal, mejorar las instalaciones sanitarias del público y del personal en nivel basamento y planta baja, dotar al museo de un sanitario para discapacitados, mejorar la seguridad y accesibilidad a los distintos niveles del edificio del Museo, recuperar un hall para sala de exhibición.
