**ESTUDIOS PATOLÓGICOS Y PROPUESTAS DE RECUPERACIÓN
DE OBRAS PÚBLICAS DE LA PROVINCIA DE BUENOS AIRES,
ARGENTINA
PROGRAMA " BICENTENARIO Y OBRA PÚBLICA EN LA PROVINCIA
DE BUENOS AIRES"**

Arq. A. Agnusdei / Arq. G. Martin / Arq. M. Aquilano
Dirección Provincial de Arquitectura - Ministerio de Infraestructura
Calle 7 e/58 y 59 - La Plata-Prov. Buenos Aires
oficinadecreto132@yahoo.com.ar

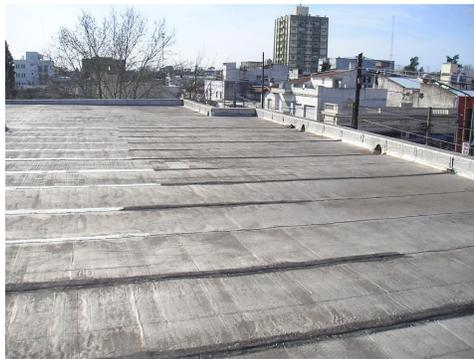
Centro Cultural Sarmiento, F. Varela

En el segundo, en donde más de 500m² de cubierta presentaban graves deterioros en las membranas asfálticas que recubren la azotea de baldosas original y su ampliación, se consideró la aplicación de algún sistema poco invasivo para el edificio, que contemplara la diversidad de cubiertas y además permitiera la continuidad de las actividades dentro del edificio; en función de ello se determinó el desmonte de la totalidad de las membranas asfálticas y su reemplazo por una cubierta tipo Rubber Fields, aplicada en frío en sucesivas capas de un compuesto líquido viscoso a base de cauchos naturales y sintéticos, cargas inertes, elementos antioxidantes y estabilizantes. Si bien la misma no se corresponde con la técnica constructiva original, permite adoptar un criterio unificador para las distintas partes, provee un altísimo grado de estanqueidad y elasticidad - imprescindible para el normal funcionamiento de los salones de Biblioteca que vienen a techar-, y disminuye fallas en juntas y solapes habituales en otros sistemas aplicados sobre extensas superficies.

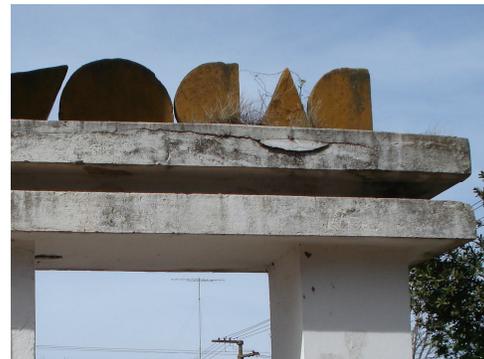
Portal Parque Gral. San Martín, Alberti

En el primer caso, la superficie a recuperar era pequeña, con desprendimientos y fisuras menores; dada su alta exposición visual y la carencia de cargas en la losa, se optó por la aplicación de una pintura Impermeabilizante con alto contenido de resina acrílica de última generación, comúnmente llamada membrana en pasta.

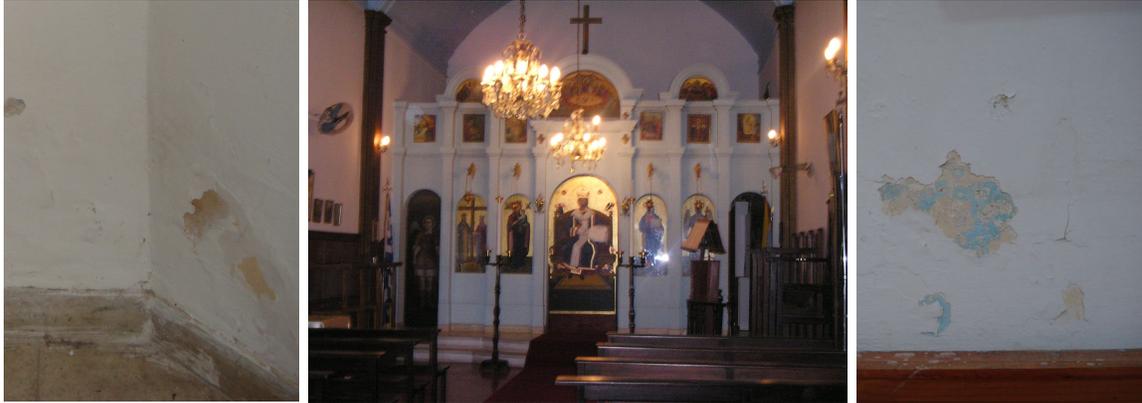
Iglesia Ortodoxa Griega Santos Constantino y Helena, Berisso

Respecto a humedades ascendentes, se podría citar el caso de la Iglesia Ortodoxa Griega, de Berisso, en donde todo el perímetro del edificio se encuentra afectado por el ingreso de agua en muros, y la lesión se extiende a los locales linderos. A pesar del alto costo del tratamiento respecto al monto total de los trabajos, se optó en este caso por la aplicación de electroósmosis en paramentos dada la magnitud de la patología y por ser ésta la intervención menos invasiva en un ámbito en donde la ornamentación y decoración pictórica juegan un importante rol.

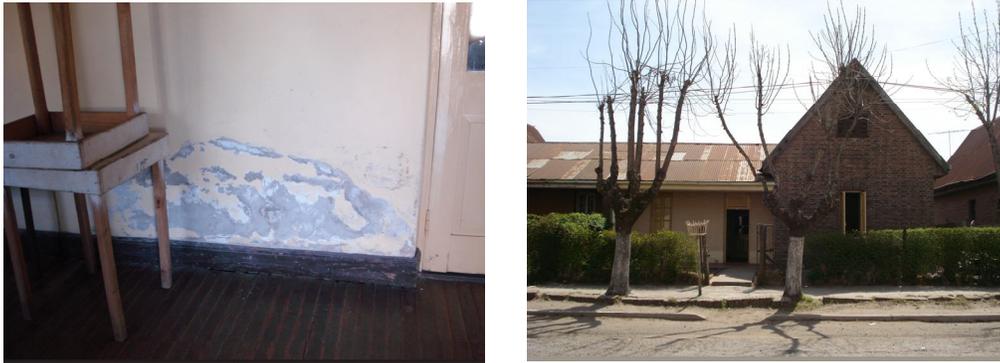
Vivienda ferroviaria en Mechita, Bragado

Para humedades puntuales en muros, tal las de la Vivienda Ferroviaria en Mechita, Bragado, de menor envergadura, y fruto de roturas parciales de aislaciones y desajustes en cañerías de la instalación sanitaria, se recomendó la inyección de silicatos en los sectores afectados.

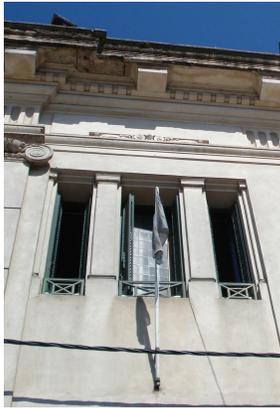
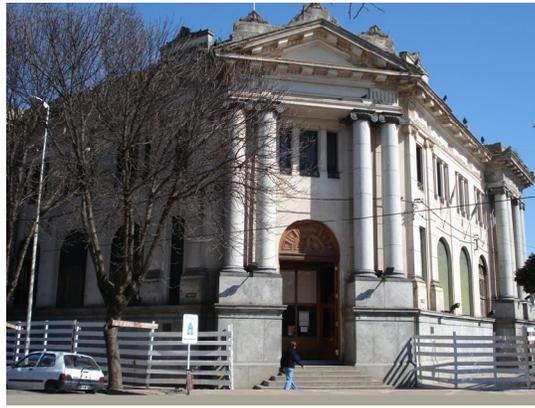
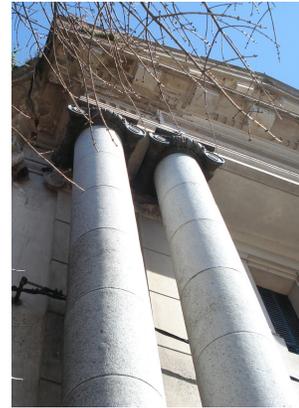
Palacio Municipal de Balcarce

Si bien el deterioro afecta la totalidad de las fachadas exteriores del Palacio Municipal, la magnitud de las lesiones es baja; la mayor parte de los revoques se encuentran consolidados al sustrato; la microfisuración se observa controlable con aplicación de hidrorrepelentes y solo necesita intervenciones de restauración y / o reposición en lugares puntuales. En función de ello, se efectuará fundamentalmente un hidrolavado a baja presión, limpieza manual y con compresas en pequeñas áreas e hidrofugación final.

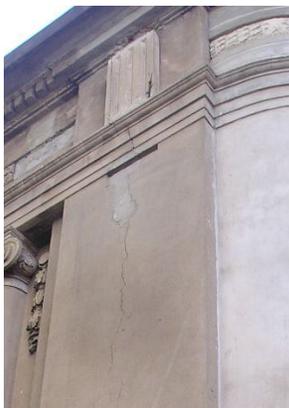
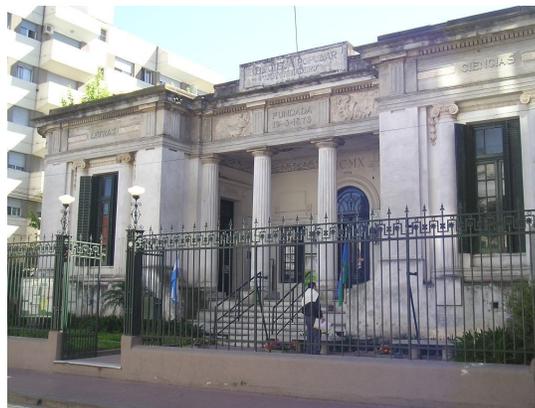
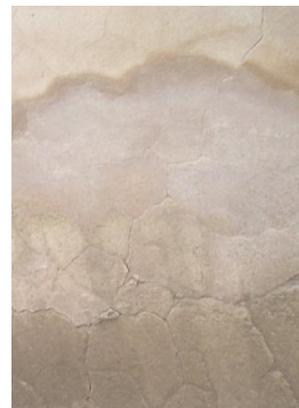
Biblioteca Juan N. Madero, San Fernando

En San Fernando, en cambio, dos fachadas de la Biblioteca presentan disgregación, desprendimientos, fisuración y manchado de revoques en grandes superficies, en tanto en la fachada principal el recubrimiento original fue reemplazado y pintado. Para corregir estos defectos, serán necesarias acciones específicas de restauración a través de consolidación y reposición con morteros de iguales características a los originales, elaborados en base a análisis de laboratorio para obtener idéntica composición.

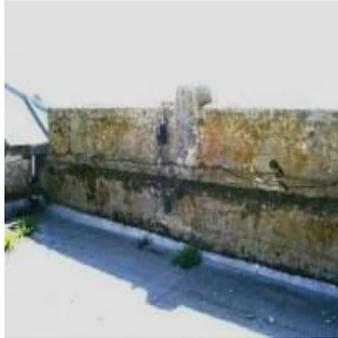
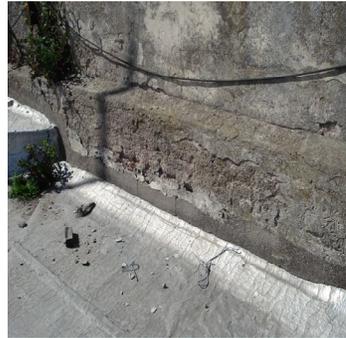
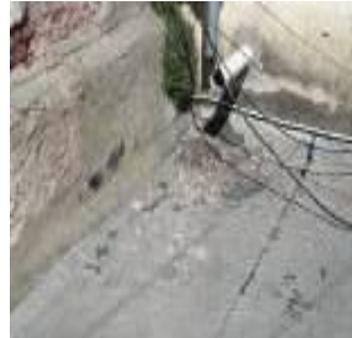
Obsolescencia de membranas asfálticas en cubiertas, rotura, desprendimiento de solapes, fallas en juntas

- Control de ingreso de humedades descendentes mediante desmonte de la membrana de aluminio existente y reemplazo por una de caucho, reparación de zinguería y desagües pluviales

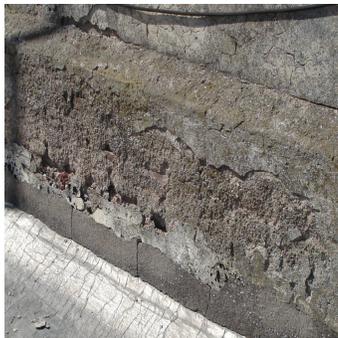
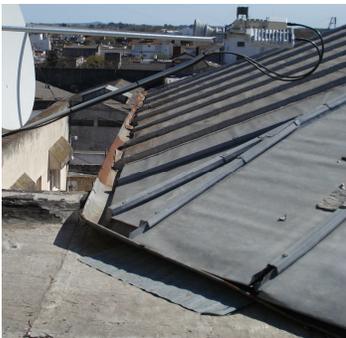
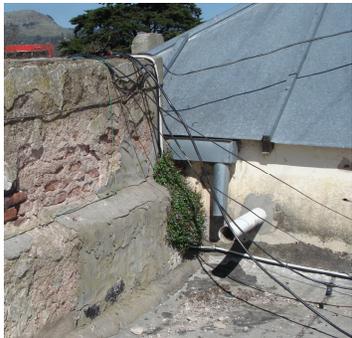
Disgregado y desprendimiento de revoques en cargas - Cubierta de chapa H°G° en avanzado proceso de corrosión – Desajustes en desagües pluviales

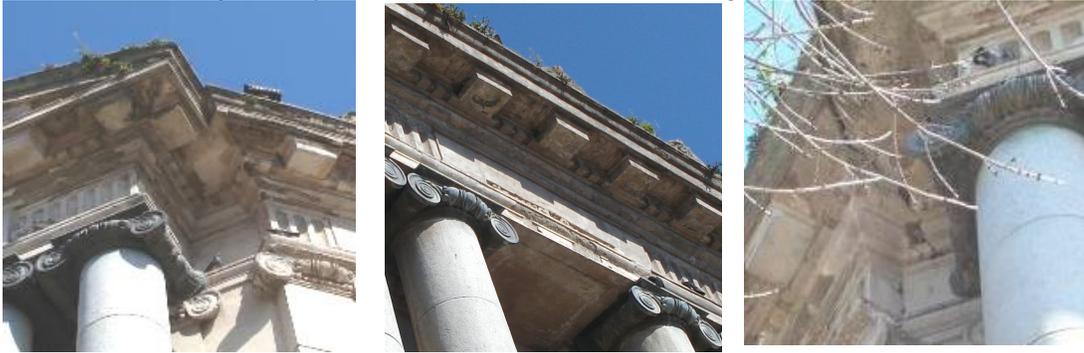
Grietas y fisuras en mampostería, fractura y desprendimiento de cornisas y piezas ornamentales

- Reparación de grietas y fisuras en mampostería
- Limpieza de paramentos mediante hidrolavado a baja presión y eliminación de vegetación invasiva, guano y nidos de palomas

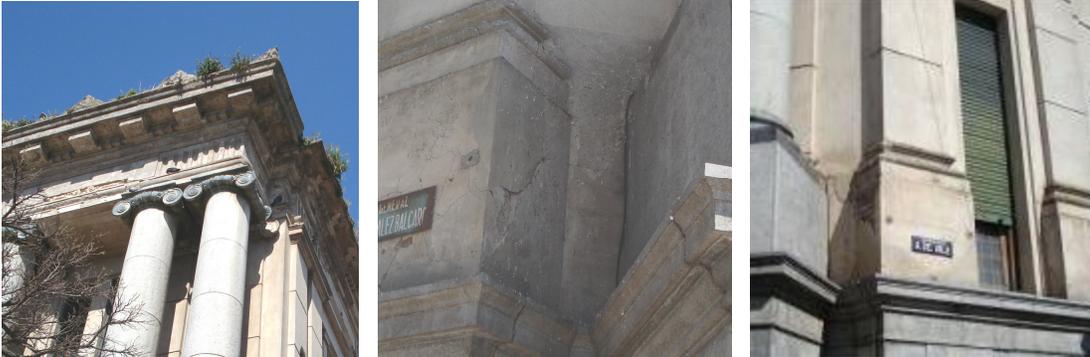
Suciedad superficial, presencia de microlitoflora, agrietamiento y microfisuración de revestimiento símil piedra

- Eliminación de manchas rebeldes, costras negras y sales solubles por abrasión suave mecánica y/o compresas
- Ensayos de laboratorio para determinar composición, granulometría y color de revestimientos

- Restauración, consolidación y/o reposición de revestimiento símil piedra, según corresponda a cada sector, incluyendo elementos ornamentales revestidos (molduras, cornisas, pilastras, etc.)

- Tratamiento de hidrofugación con productos hidrorrepelentes
- Reparación y pintura de revoques interiores y cielorrasos en locales de Planta Alta
- Revisión, calibre, reajuste y restauración de marcos y hojas de carpinterías en fachada

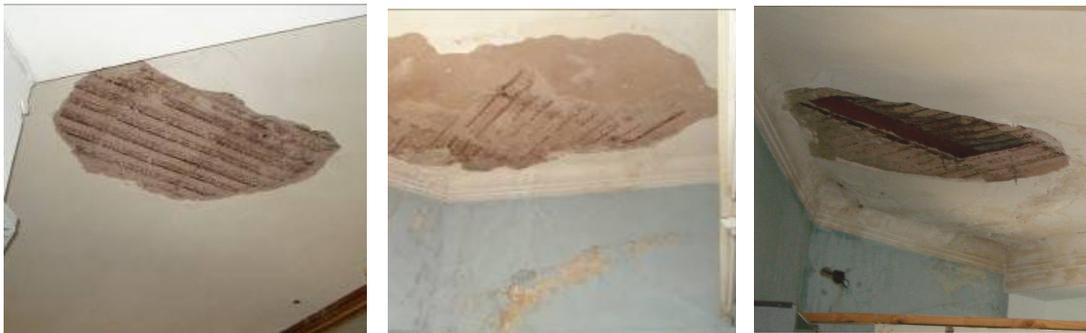
Desprendimiento de cielorrasos; ampollamiento, eflorescencias salitrosas y deterioro revoques en locales PA

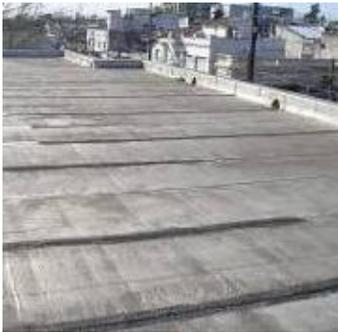
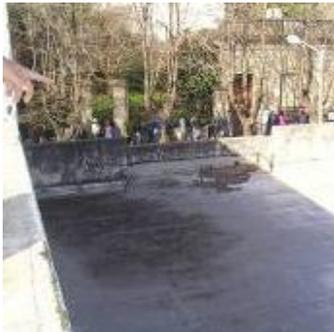
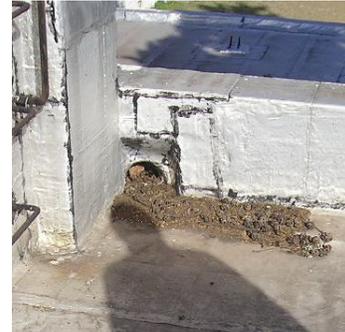
Obsolescencia de aislaciones hidráulicas en cubiertas, rotura de membranas, falla de solapes y juntas

- Control de ingreso de humedades descendentes mediante desmonte de las membranas de aluminio existente y su reemplazo por una de caucho que unifique las distintas cubiertas
- Verificación de aptitud hidráulica de desagües pluviales, reparación de zinguería y ejecución de alividores y nuevos tramos de conductales
- Picado y reparación de cielorrosos y revoques afectados por la acción de humedades
- Limpieza y sellado de revestimiento de mármol travertino de las fachadas exteriores
- Revisión, calibre y reajuste de todas las carpinterías exteriores, incluyendo reparación de marcos y hojas, recolocación de vidrios rotos o faltantes y reposición de herrajes faltantes.
- Pintura de muros exteriores e interiores, cielorrosos y carpinterías.

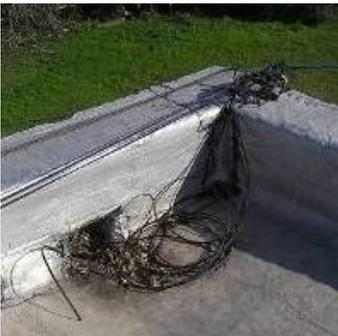
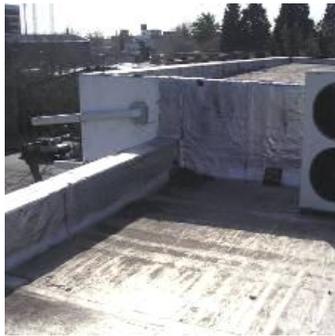
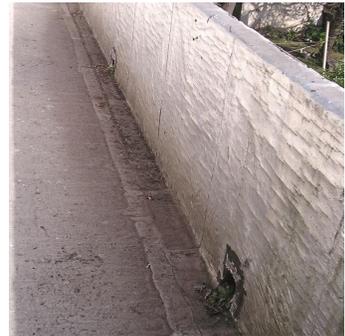
Desajustes, obstrucción y pérdida de sección de canalizaciones pluviales, instalaciones obsoletas o perimidas

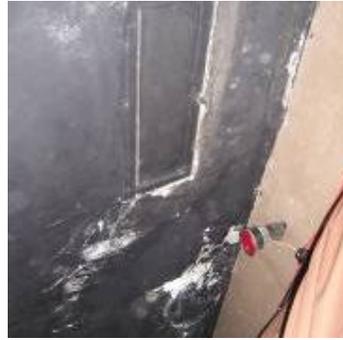
Revoques interiores afectados por filtraciones: desprendimiento, ampollamiento, eflorescencias salitrosas

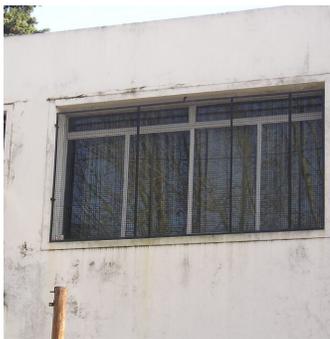
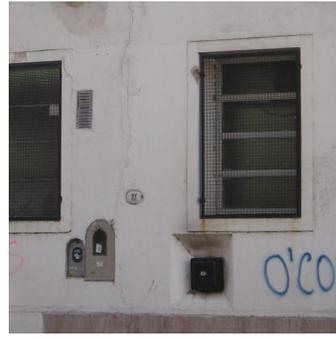
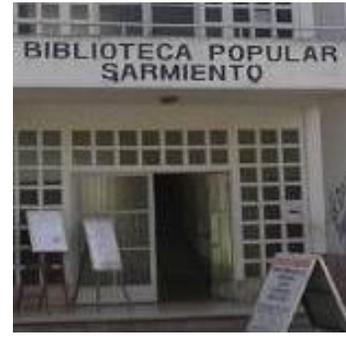
Desajustes, pérdida de piezas y principios corrosivos en carpinterías metálicas

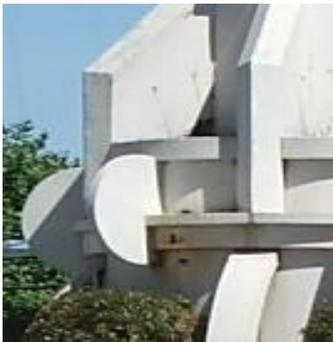
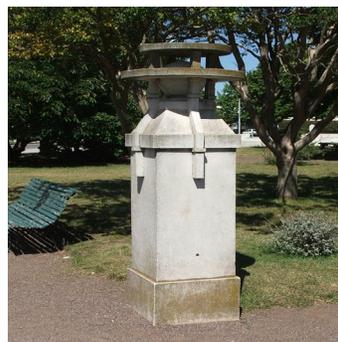
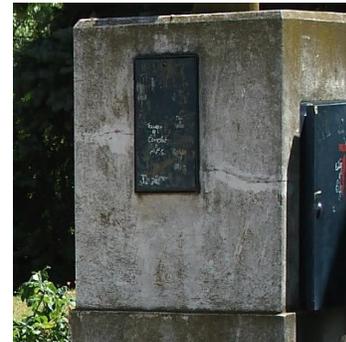
Presencia de insertos metálicos, elementos perimidos y extemporáneos

- Remoción de todo elemento no original, sin uso actual (cableados, insertos metálicos, elementos perimidos, etc.) emplazados en farolas, bancos, maceteros y/o solados.

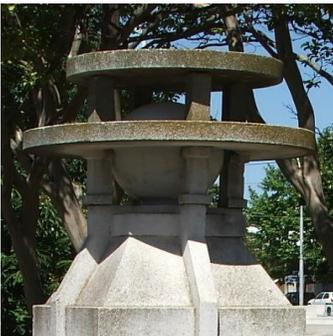
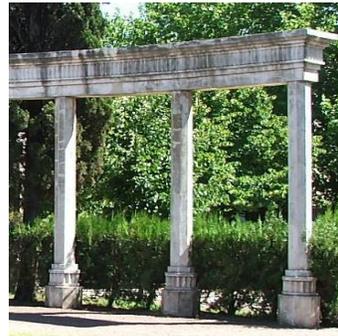
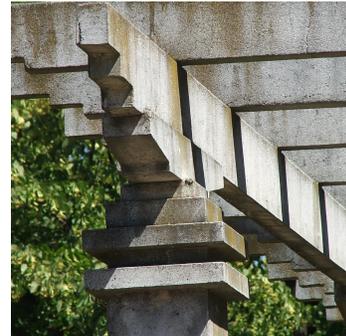
Suciedad superficial y acción de agentes biológicos de deterioro (moho, verdín, microlitoflora) sobre revoques

- Limpieza general de farolas, bancos, pérgolas, columnatas y maceteros por hidrolavado a baja presión para limpiar la totalidad de las superficies. Termonebulizado y aplicación de compresas para eliminar manchas rebeldes.

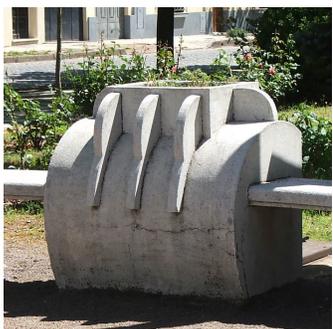
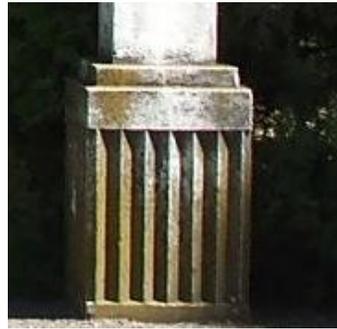
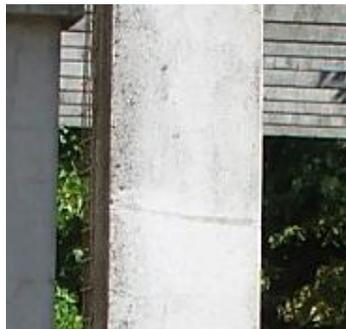
Agrietamiento y micro fisuración de revoques

- Reparación de fisuras y grietas con selladores poliuretánicos y elementos de anclaje s/envergadura
- Ensayos y pruebas de laboratorio para determinar composición, granulometría y color de revoques

- Restauración, consolidación, completamiento y/o reposición de revoques, según corresponda a los distintos sectores.
- Restauración y reparación de los elementos ornamentales de los mencionados equipamientos.

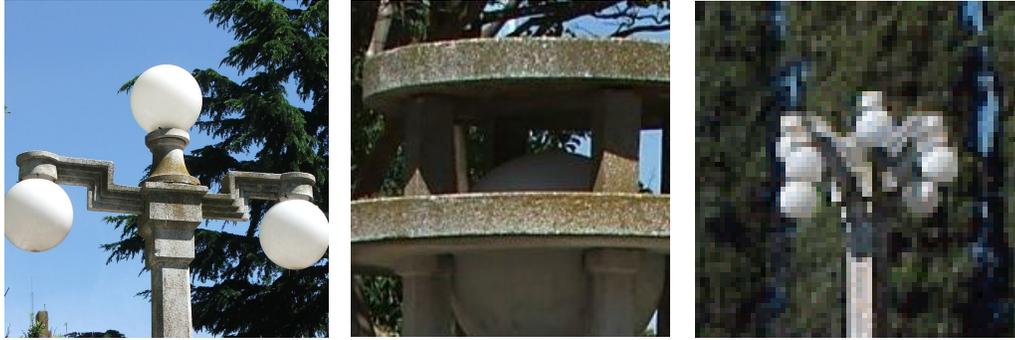
Instalación eléctrica perimida, piezas faltantes, cableado obsoleto, falta de adecuación a reglamentación vigente

- Reparación de la instalación eléctrica de las farolas de iluminación: adecuación de la instalación a reglamentación vigente, recableado, reemplazo de las lámparas existentes por lámparas bajo consumo, recolocación de tapas de inspección faltantes y en mal estado, etc.

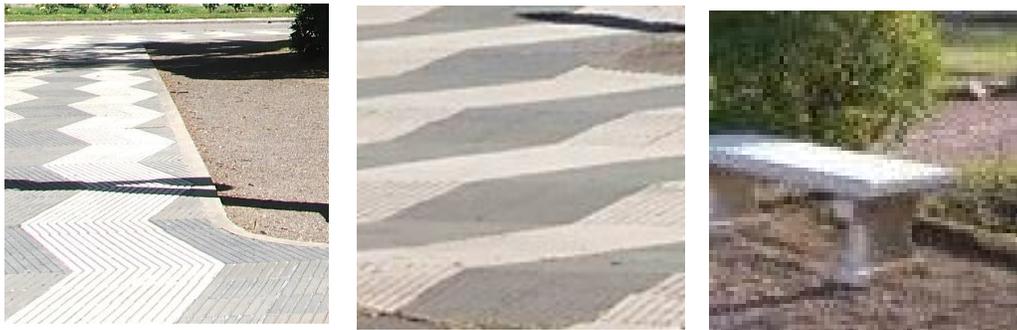
Falta de nivel de contrapisos y de perfilado sendas de granza , rotura de baldosas y cordones, pérdida de juntas

- Desmonte de sectores de solados con desajustes probados (parqueo, falta de continuidad de nivel, material o color, faltantes, rotura, fisuración, pérdida de juntas, etc.) y colocación de un piso y cordones de idénticas características que los originales que vienen a reemplazar.

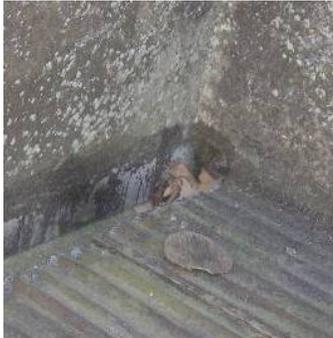
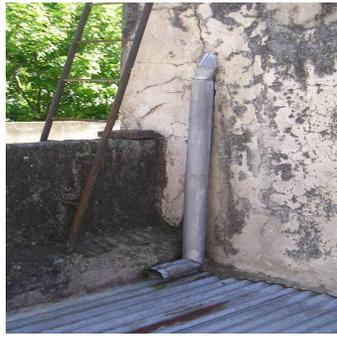
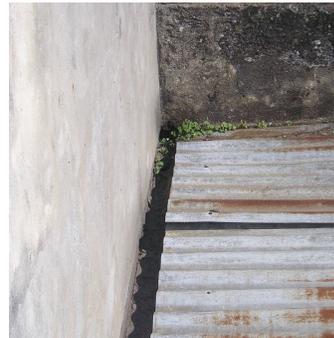
Deterioro de desagües pluviales, obstrucción, pérdida de sección, desajustes de encuentros

- Control de ingreso de humedades descendentes: desmonte cubierta de chapa y provisión de una nueva de similares características, el reemplazo de canaletas por otras de mayor sección, y la reparación de zinguería y canalizaciones pluviales.

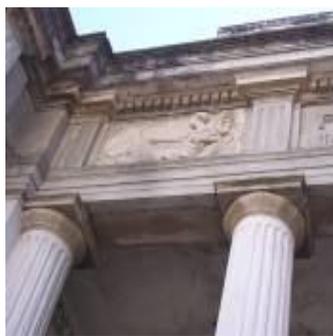
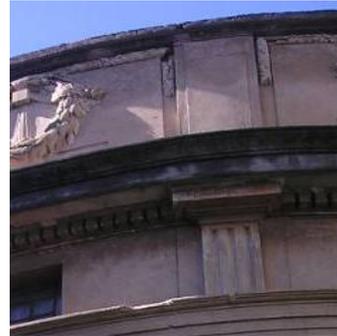
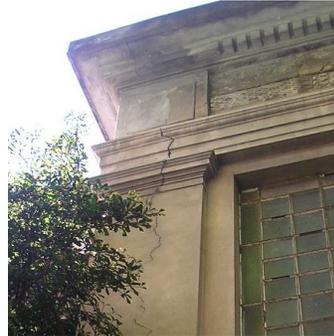
Grietas y fisuras en mampostería, fractura y desprendimiento de cornisas y piezas ornamentales

- Restauración, consolidación y/o reposición de revestimiento símil piedra, según corresponda a cada sector, incluyendo elementos ornamentales revestidos (molduras, cornisas, pilastras, etc.)

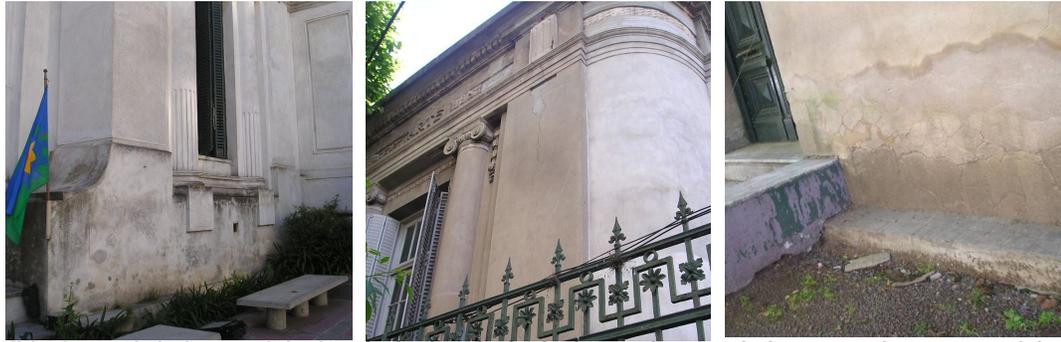
Pérdida de recubrimiento original en fachada principal, pintura de revestimiento, parcheos cementicios

- Aplicación sobre fachada principal de revestimiento similar al original presente en fachadas laterales con la intención de unificar estilísticamente la envolvente

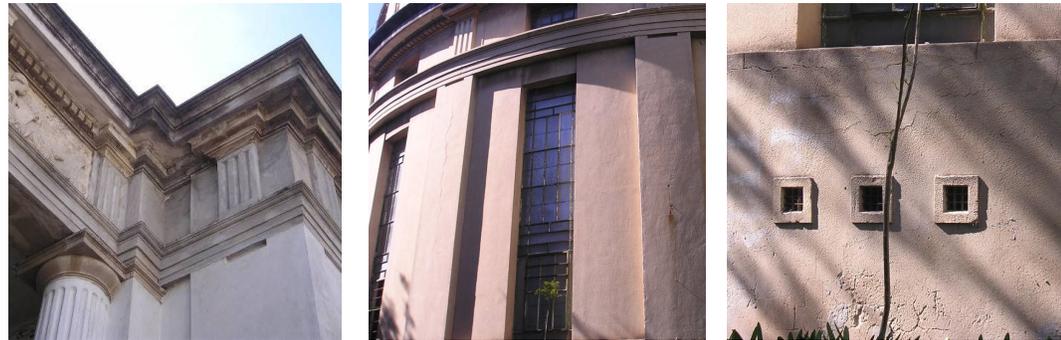
Suciedad superficial, agrietamiento, microfisuración y desprendimiento de revestimiento símil piedra

- Limpieza de paramentos mediante hidrolavado a baja presión y eliminación de vegetación invasiva, guano y nidos de palomas. Eliminación de manchas rebeldes, costras negras y sales solubles por abrasión suave mecánica y/o compresas

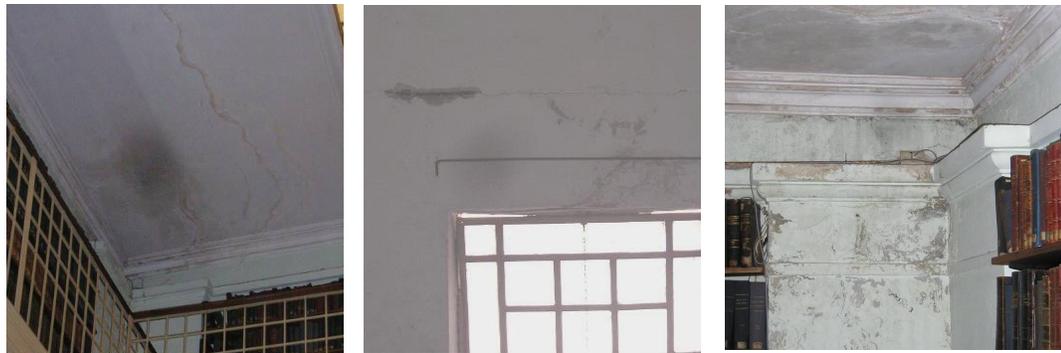
Lesiones por filtraciones: ampollamiento, eflorescencias salinosas y desprendimiento de revoques y cielorrasos

- Tratamiento de hidrofugación con productos hidrorrepelentes
- Reparación de los cielorrasos incluyendo cornisas y ornamentos y pintura de muros interiores

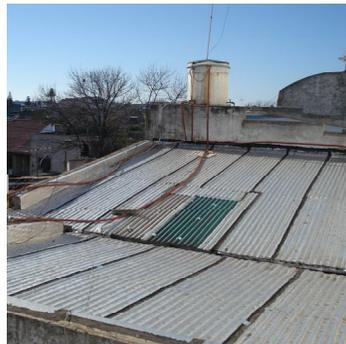
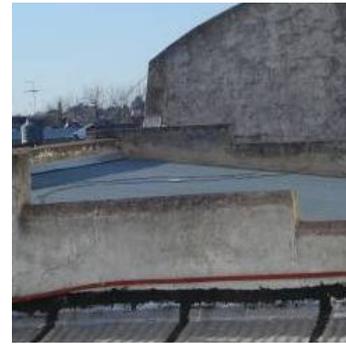
Desajustes en uniones de chapas de H°G°, pérdida de sección de canaletas, obstrucción de embudos

- Reparación de filtraciones en cubierta, incluyendo el recambio de chapas, colocación de babetas y desobstrucción y reparación de zinguería y canalizaciones pluviales.

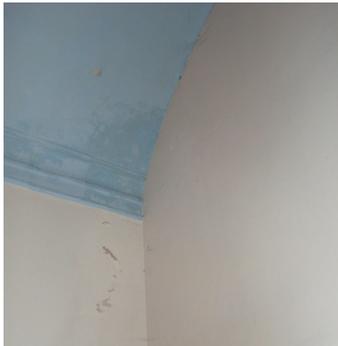
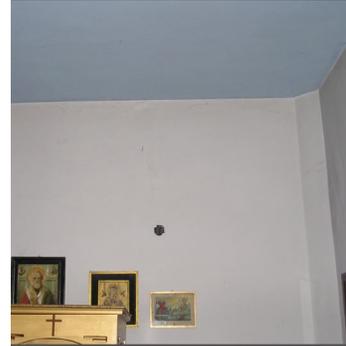
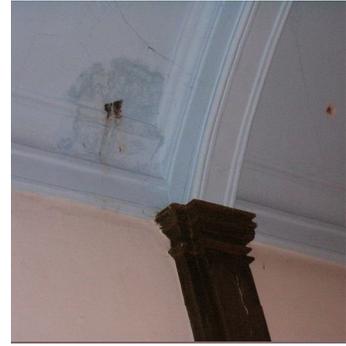
Lesiones por filtraciones a través de canaletas: ampollamiento, desprendimiento y manchado de cielorrasos

- Reparación de revoques y cielorrasos
- Pintura exterior e interior del edificio, incl. carpinterías, con coloratura según estratigrafías
- Remoción del solado granítico y cobertura de revestimiento plástico, recomposición de contrapiso y ejecución de un nuevo solado granítico pulido a piedra fina, incl. guardas y zócalo

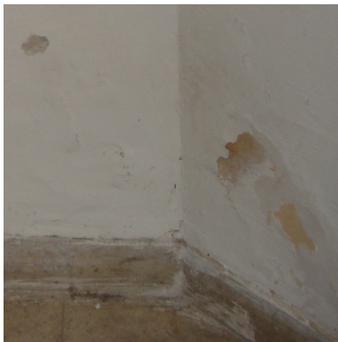
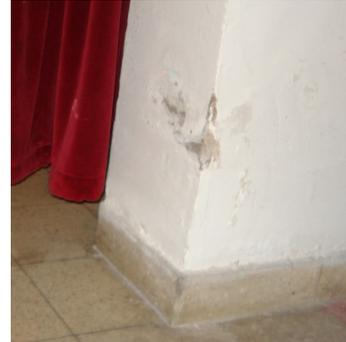
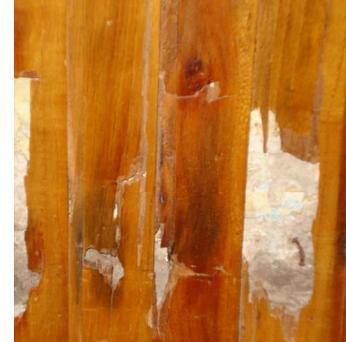
Humedad ascendente: manchado, ampollamiento y desprendimiento de revoques y revestimientos

- Tratamiento de humedad ascendente: aplicación de electroósmosis sobre paramentos con alcance hasta el Salón de Reuniones. Se incluye el desmonte del revestimiento de corlock y picado de revoques en todo el perímetro de la nave.

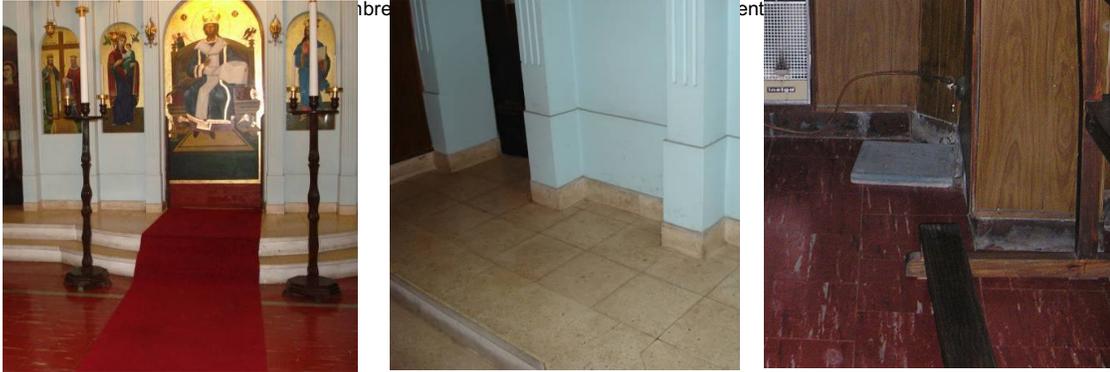
Pérdida de solados originales, rotura de baldosas, pérdida de juntas y revestimiento plástico extemporáneo

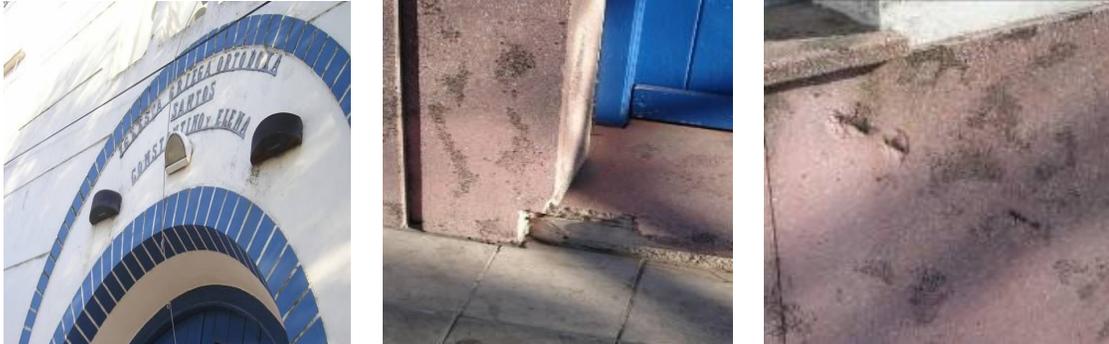
Suciedad superficial de paramentos exteriores, Fractura y fisuración de revestimientos exteriores

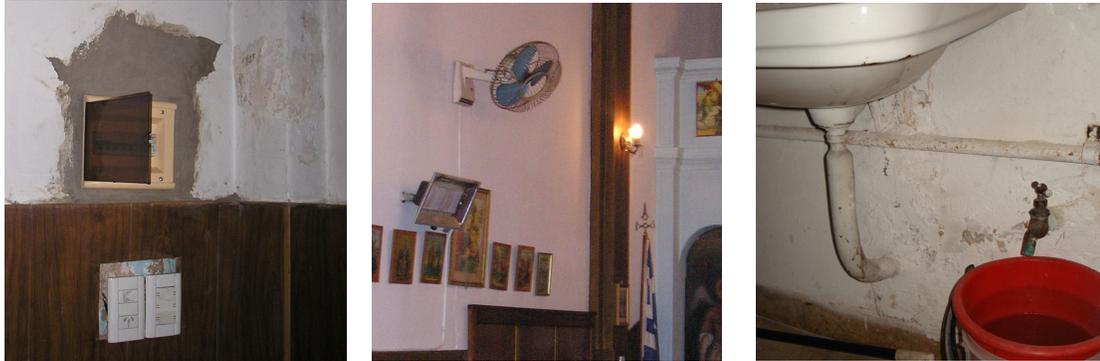
Instalaciones eléctricas, sanitarias y de gas obsoletas, tendidos aéreos, elementos perimidos

- Revisión, calibre y reajuste de todas las carpinterías exteriores, incluyendo reparación de marcos y hojas y reposición de herrajes faltantes.
- Reparación de instalaciones: encauce de cañerías aéreas o a la vista, remoción de tendidos perimidos, adecuación a normativa vigente, reacondicionamiento y/o reemplazo de artefactos, provisión de equipo de acondicionamiento térmico frío -calor tipo Rooftop.
