Pavimentos - T 140

ESTUDIO DE LOSAS DE HORMIGÓN DE LA RUTA PROVINCIAL N 1, PROVINCIA DE CÓRDOBA

Estudio de losas de hormigón de la Ruta Provincial N°1, Provincia de Córdoba

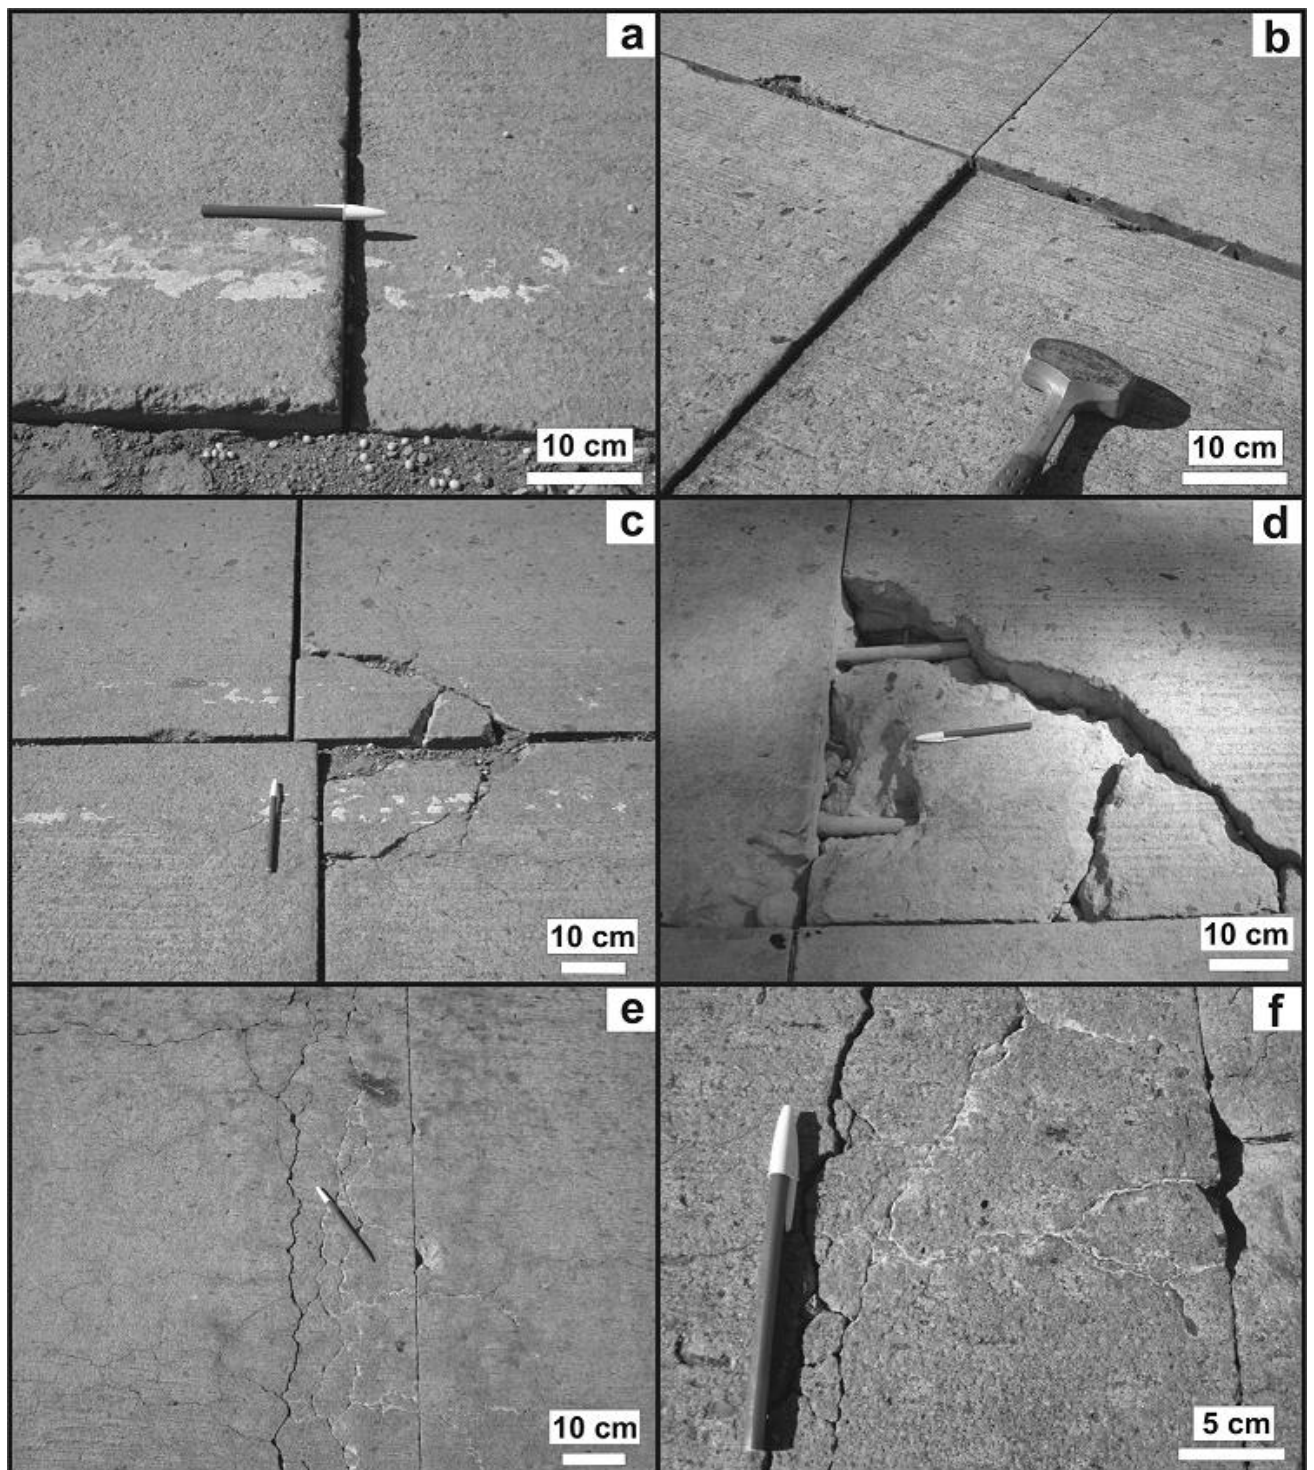
En el inicio del tramo de San Francisco-Porteña, primeros 5km, la zona de inserción de los pasadores muestra sistemáticamente un marcado deterioro, vinculado al posicionamiento superficial de los pasadores lo que compromete la transferencia de carga, esto puede observarse en el resto del tramo pero en forma puntual y aleatoria. También se manifiestan evidencias de fenómenos de bombeo con el desarrollo de los conductos entre la banquina y la losa, producto de la succión y expulsión de agua con suelo, con la posterior fisuración diagonal de las losas por acumulación de material fino en la interfase base-losa. Fisuras longitudinales de continuidad hasta 15m, con apertura de 3 a 5mm. Algunas losas muestran una distribución paralela con una separación entre 30 y 50cm; también se presentan escalonamientos de losas.

En el tramo de Porteña- límite Santa Fe es de relevancia el escalonamiento de losas fundamentalmente entre el cruce con R P N°17 y la localidad de Brinkmann, roturas de esquinas, fisuración longitudinal que afecta todo el espesor de la calzada (~20cm), fenómenos de bombeo y mapeo en distintos grados de avance acompañada de una decoloración. El diámetro de las distintas placas desarrolladas en el mapeo varía entre 5 y 10cm, fisuras que pueden estar rellenas por un material blanquecino, la apertura de estas fisuras raramente exceden los 3mm. Con el grado de avance de la patología disminuye el tamaño de las placas, y favorece el desprendimiento.

Figura 2.- Fotografías de la estructura. a y b) Escalonamiento de las losas. c) Losas dislocadas y ruptura de las esquinas. d) Ruptura de losas en la zona de pasadores. e) Zona fisurada en el sector de junta. Se observan fisuras de primer orden paralelas a la junta, no rellenas y de mayor apertura, y otras de segundo orden en forma de mapa, con paredes

oscurecidas a blanquecinas y de menor apertura. f) Acercamiento de las zonas con fisuras rellenas.

Las losas de hormigón presentan fisuras de importancia de tipo longitudinal, transversal, oblicuas y en mapa (Figura 2). Las fisuras dispuestas en mapa en ocasiones presentan relleno parcial.

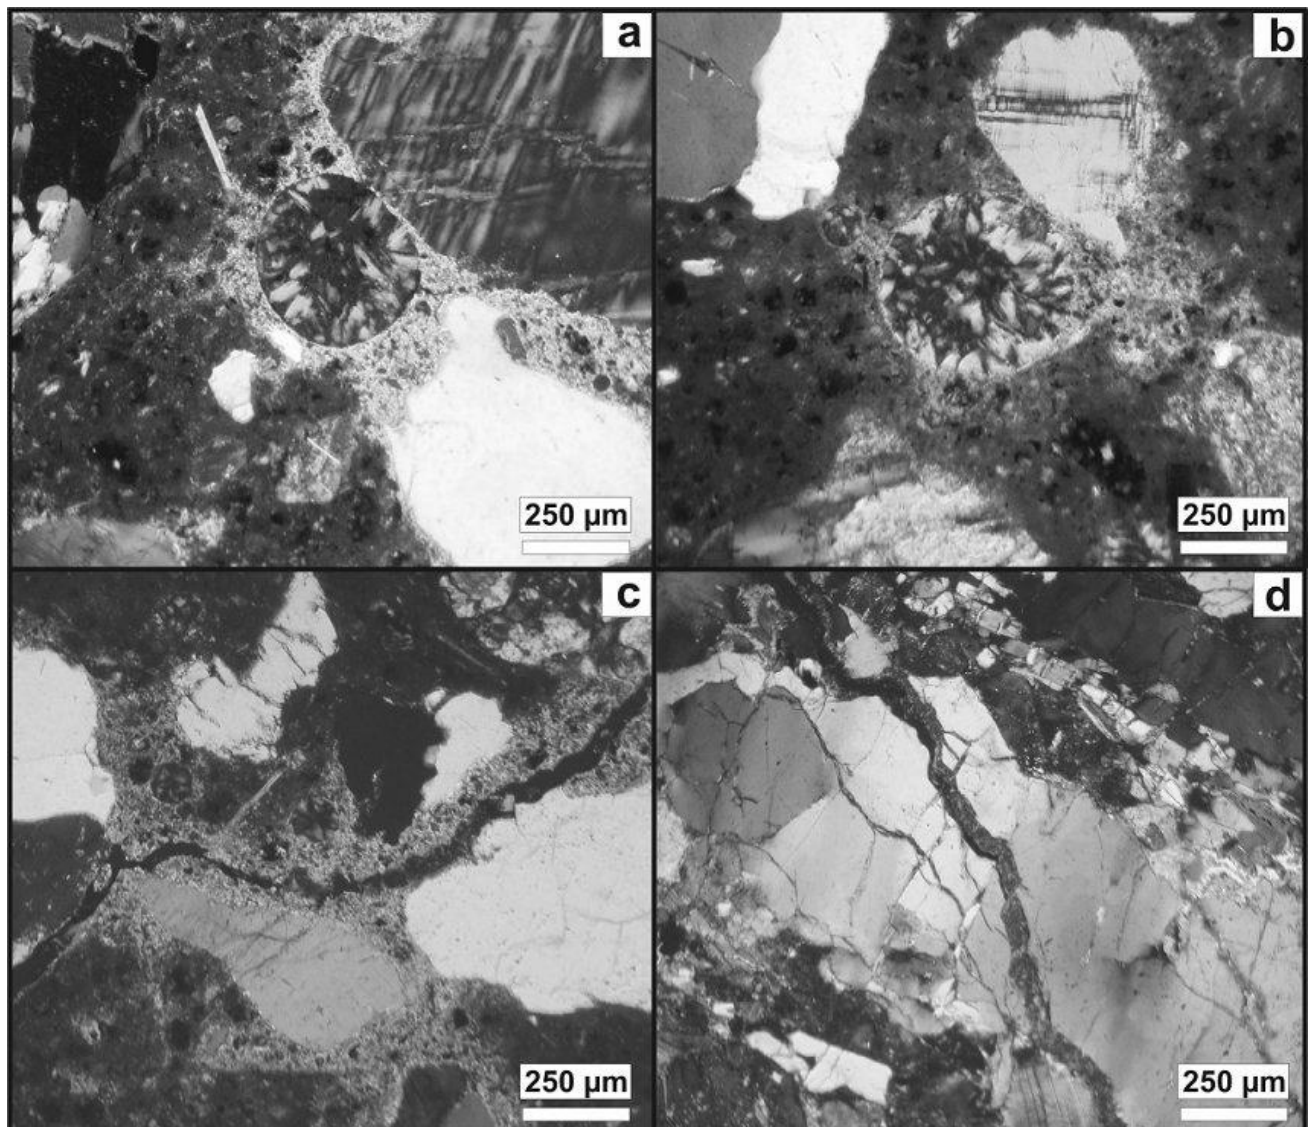
Figura 3.- a y b) Material de neoformación que rellena burbujas de aire (posiblemente ettringita). También se observa carbonatación asociada a bordes de burbujas y bordes de agregados. c) Fisura que atraviesa la pasta y separa algunos agregados del mortero. Se observa carbonatación en ambas paredes de la fisura y en los bordes de los agregados. d) Fisura que atraviesa un agregado. Presenta relleno de carbonato y minerales fibrosos posiblemente ettringita.

La pasta de hormigón se encuentra en buen estado aunque se observan microfisuras de escala micrométrica a milimétrica, algunas con relleno parcial en el contacto mortero-agregado que en ocasiones atraviesan los agregados. Los poros frecuentemente se presentan parcial y/o totalmente tapizados de un mineral acicular (posiblemente ettringita). Se observa carbonatación parcial del mortero en sectores próximos a las fisuras y cavidades. En ocasiones se observan agregados que se separan del mortero (Figura 3).

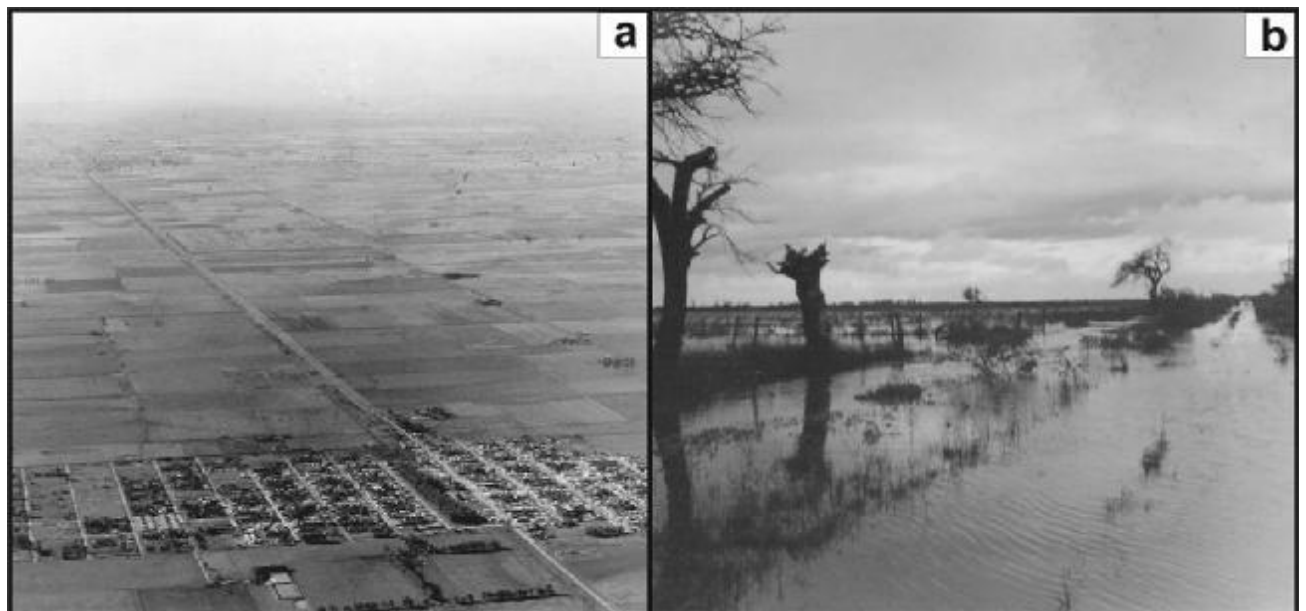
Existen antecedentes de la obra a la altura de Brinkmann y de Morteros en la etapa inicial de su construcción, donde se observan bastas extensiones del terreno anegadas (Figura 6). Esto podría haber provocado una importante circulación de sales en la zona a través de procesos de inundación y sequía en períodos sucesivos.

Figura 6.- Fotografías de zonas inundadas durante el período de construcción de la obra. a) Vista norte de la ciudad de Brinkmann de marzo de 1982. Los campos que aparecen con una tonalidad gris claro presentan intenso anegamiento b) Vista de un desvío (zona de Morteros) de febrero de 1981.

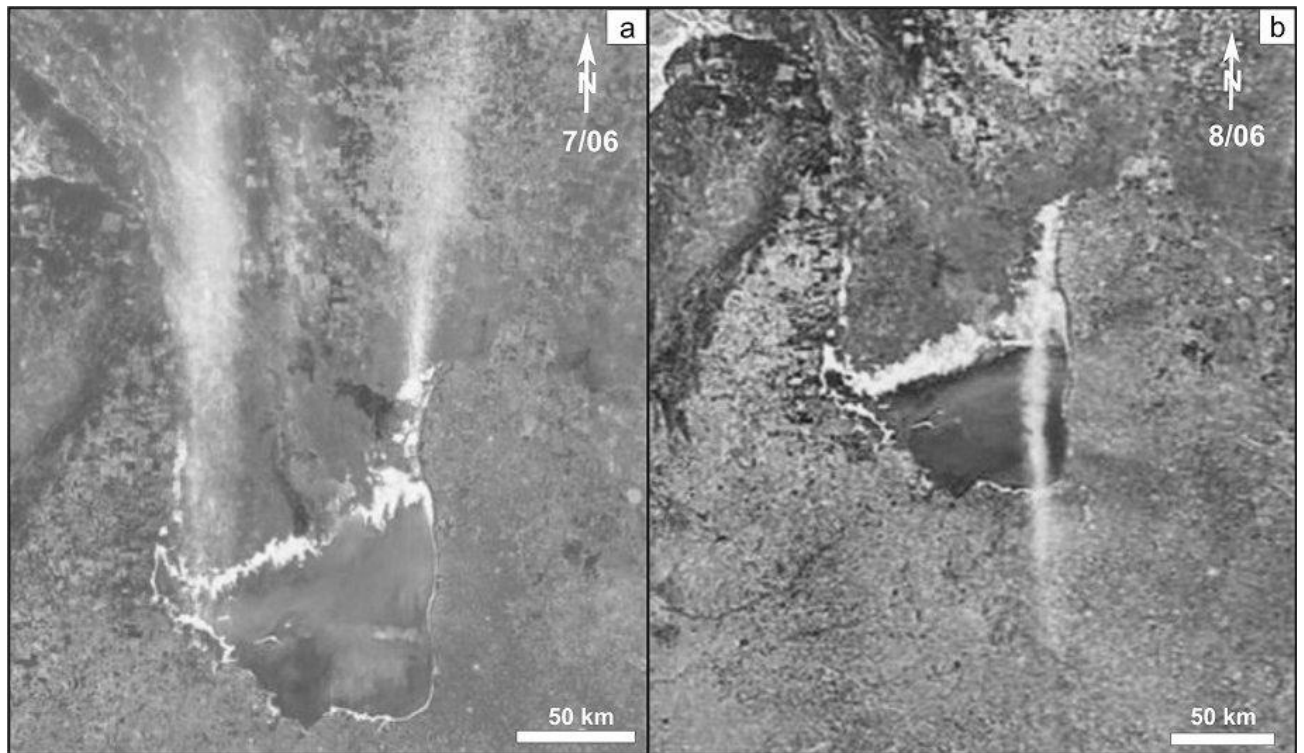
Otro factor a tener en cuenta es el aporte salino a partir de plumas de polvo y sal provenientes de las playas de la Laguna Mar Chiquita que dependiendo de la dirección e intensidad del viento podrían haber llegado hasta la zona estudiada aportando importantes cantidades de sales que luego por acción de las lluvias podrían interactuar con los suelos, las aguas y con el hormigón de la ruta. Algunas evidencias de este proceso están documentadas a través de imágenes satelitales del año 2006 donde se observó el desarrollo de plumas de aproximadamente 200km de longitud, dándonos una idea de la extensión areal del proceso (Figura 7).

Figura 7.- Imágenes satelitales de plumas de polvo de sal producidas a partir de playas salinas. a) Plumaz causadas por vientos provenientes del sur el 29 de julio de 2006 (Aqua - MODIS, extraída de Bucher et al. 2006). b) Plumaz causadas por vientos provenientes del norte el 20 de agosto de 2006 (Aqua - MODIS, extraída de Bucher et al. 2006).
