# REVOQUE GRUESO DETERIORADO POR LA CRISTALIZACION DE ETTRINGITA

Mangin, N.<sup>1</sup>; C. Brey<sup>1</sup>; S. A. Marfil<sup>2,3</sup> y P. J. Maiza<sup>2,4</sup>

1. KLAUKOL S. A., Investigación y Desarrollo

El propósito del presente trabajo fue determinar las causas que provocaron el deterioro del revoque grueso de una pared exterior en un edificio de la ciudad de Buenos Aires.

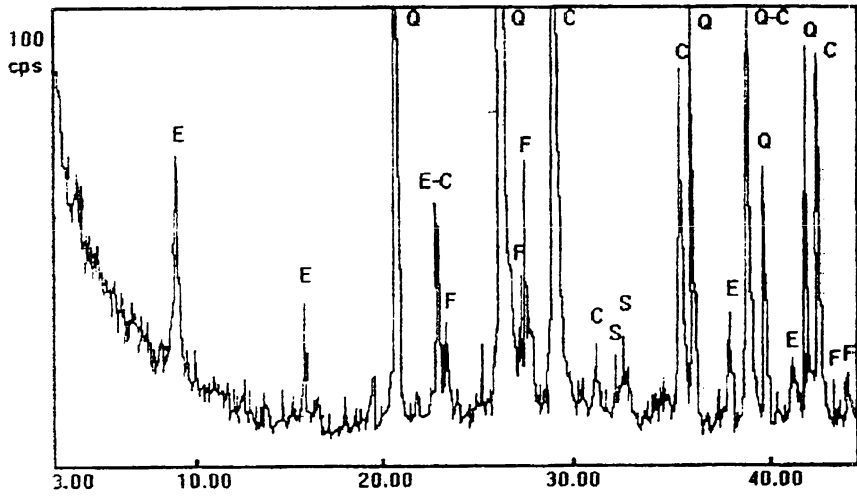
FIGURA N° 1

El material blanco se analizó por DRX. Se determinó la presencia de calcita y ettringita junto a cuarzo y feldespato del agregado y silicato de calcio del cemento (Figura N° 1).

E: ettringita; C: calcita; F: feldespato; Q: cuarzo; S: silicato de calcio

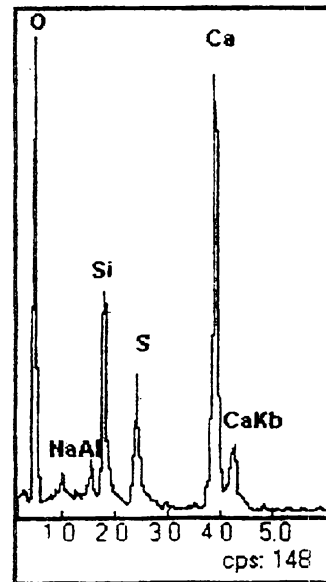
2b. EDAX correspondiente a la figura 2a.
