## INESTABILIDAD DE AGREGADOS EN PISOS INDUSTRIALES DE HORMIGÓN CON RECUBRIMIENTOS POLIMÉRICOS

O.R.Batic<sup>1</sup>, J.D. Sota<sup>2</sup>, P.J. Maiza<sup>3</sup>, S.A. Marfil<sup>4</sup>, E. Peyrú<sup>5</sup>  
LEMIT-CIC - 52 y 121 La Plata (1900) – TE: 0221-4831142/4 FAX: 4250471  
e-mail: [jdsota@netverk.com.ar](mailto:jdsota@netverk.com.ar)

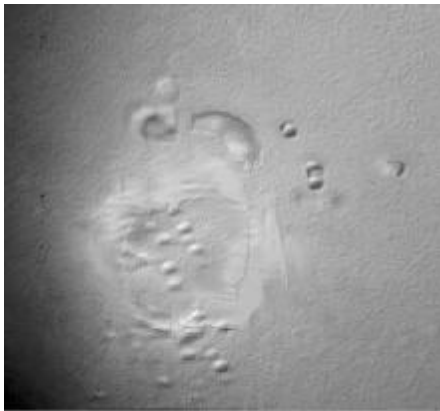
El estudio de las protuberancias mostró que debajo de la membrana del piso se observan clastos de agregados alterados, de color castaño característico, con humedad y en algunos casos, parte de mortero con trozos del agregado alterado adheridos al revestimiento polimérico aglobado.

Fotografía 1. Aspecto del piso con aglobamiento superficial

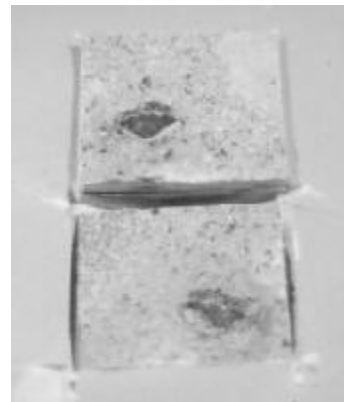
Fotografía 2. Corte del piso en un aglobamiento. Agregado alterado y húmedo

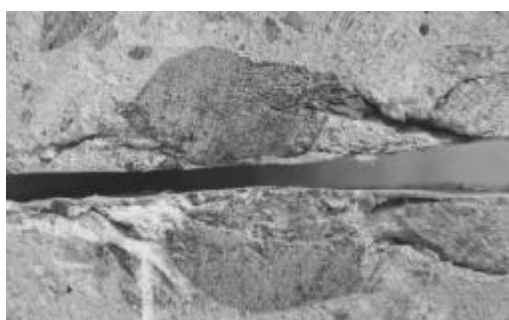
Fotografía 3. Se observan dos trozos de hormigón con clastos de agregado grueso alterado fuertemente adherido al piso polimérico y resto de sales de calcio (mitades enfrentadas)

Los trozos expuestos a humedad en la base (ascensión capilar) mostraron, al cabo de cuatro días, los primeros síntomas de aumento de volumen de algunos clastos del agregado, observándose pequeñas fisuras que avanzaron con el tiempo como puede observarse en las fotografías 3 y 4. También se observaron signos de alteración superficial.

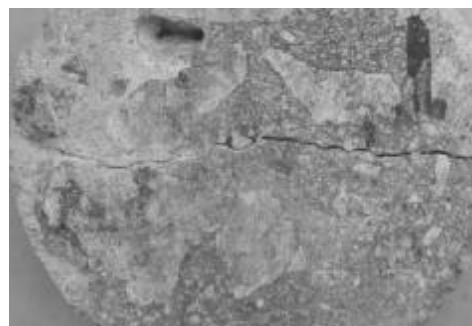
Fotografía 4 Trozos de testigos apoyados en agua una semana. Se observa una fisura diametral y agregados alterados.

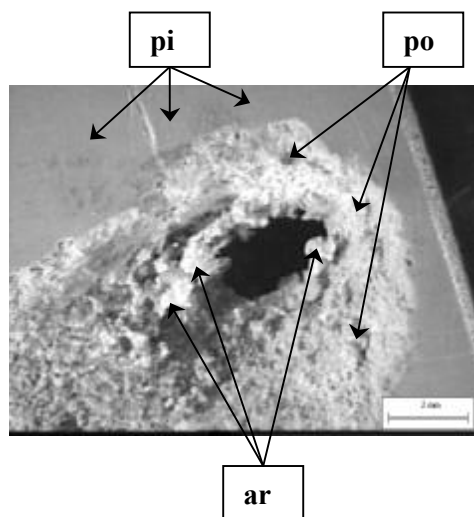
El estudio de la interfase hormigón-membrana polimérica, realizado mediante estereomicroscopía mostró que en la parte superior del testigo (zona del aglobamiento) existe un clasto de agregado alterado. Se identificó la presencia de algunas hojuelas de arcilla (ar) y de abundante agua, que al secarse provocó la precipitación de importante cantidad de portlandita.

Fotomicrografía 5: Vista de interfase de piso poliuretánico (pi) y una zona porosa de hormigón (po), una arcilla blanca (ar) muy expandida según planos de clivaje.

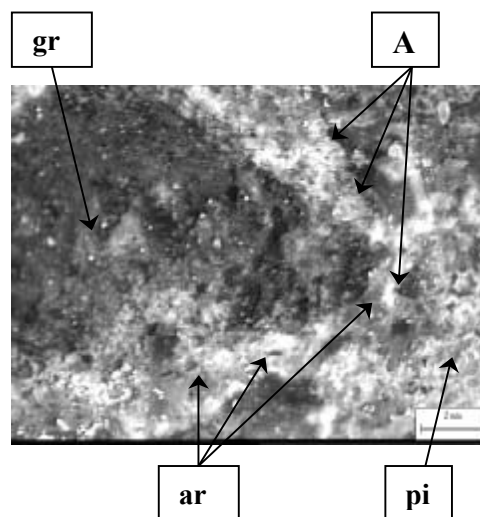
Fotomicrografía 6: Vista del hormigón desprendido: un clasto de roca granítica alterada (gr) con una corona de reacción arcillosa (ar), zonas saturadas (A) y parte de piso (pi)
