Tópico 4 - N° 11

PUESTA EN VALOR DE UN EDIFICIO ESCOLAR PATRIMONIAL DE MAMPOSTERÍA EN ZONA DE ELEVADA SISMICIDAD: UN CASO DE ESTUDIO

La Escuela Mitre es un edificio monumental patrimonial de 1906 de muros de mampostería cerámica cocida no reforzada de gran espesor y altura y presenta daño estructural debido a distintos eventos sísmicos y a la falta de mantenimiento. Las tareas de estudio se inician en 1999 y las obras de puesta en valor en 2012. La falta de capacidad portante del suelo, por pérdidas de agua de las cañerías produjo importantes asentamientos diferenciales que obligaron a su inhabilitación. El comportamiento del edificio se ha evaluado mediante un modelo de elementos finitos, tanto para la valoración del daño existente como para la rehabilitación.

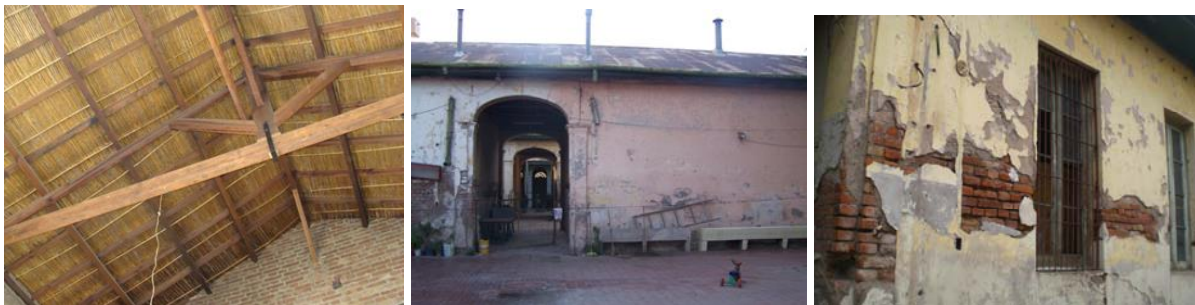
La estructura portante del edificio consiste en gruesos muros de mampostería y columnas de mampostería. Tiene una cubierta metálica con estructura de sostén de madera con cabriadas, correas y relleno de caña y barro (Fig. 2). Del análisis de carga de la cubierta se comprueba que las secciones no son suficientes para el nivel de carga permanente y el estudio de suelos determina que los cimientos existentes no tienen capacidad suficiente para la combinación de cargas verticales y horizontales [4,5]. La cimentación original existente está conformada por cascotes y piedras unidas con mortero de cal, de 0,60 cm de ancho y 0,90 m de profundidad como valor promedio.

Figura 2 - Cubierta, vista posterior y estado de mampostería durante el relevamiento

- El estado actual de la cubierta metálica del edificio no es adecuado para conservar el interior del mismo libre de aguas de lluvias, ya que se encuentra en avanzado proceso de corrosión. Esto obliga a reemplazarlas a la brevedad, siendo necesario rehacer canaletas para desagües pluviales y babetas y resolver el acceso de agua de lluvia en los muros de cierre.

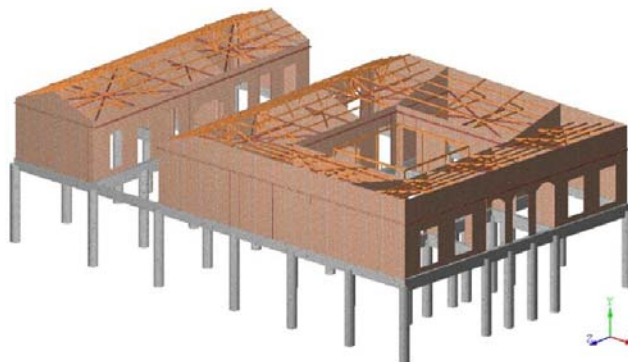
La estrategia planteada para la verificación estructural del edificio formula un modelo (Fig. 3) de elementos finitos no lineal, utilizando elementos isoparamétricos de 8 nodos (3D), con modelos constitutivos que simulan el comportamiento no lineal de la mampostería a fin de verificar la estructura ante las distintas acciones, considerando ya el daño existente de la estructura, por los distintos descensos de apoyo que la misma ha sufrido [12, 13], y por otro lado se analiza la estructura, en forma lineal, mediante un software de elementos finitos, que permite el diseño y verificación de la solución propuesta y que permite dimensionar los distintos elementos estructurales [14].

Figura 3 - Modelo completo de la rehabilitación

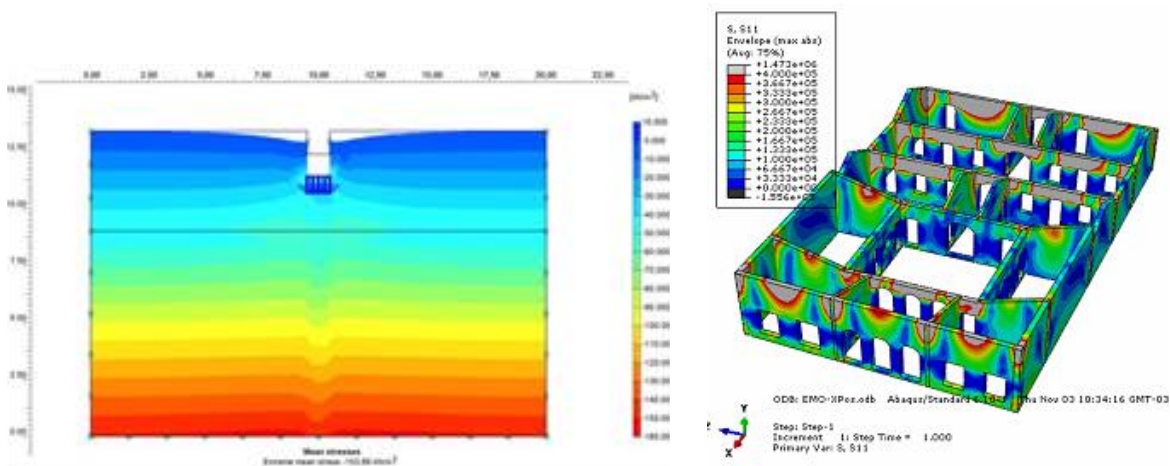
En la Fig. 4 se puede observar un resultado representativo del estudio numérico realizado. En ella se aprecia la concentración de tensiones asociada a los encuentros de muros y a los puntos de aplicación de cargas, puntos que deberán ser reforzados localmente, en tanto que el resto de la mampostería se encuentra sometida a un nivel tensional normal por debajo de las tensiones máximas. El sistema estructural subsistente, en particular los muros, mantienen un nivel de tensiones por debajo de su capacidad.

Figura 4 - Estado tensional del suelo bajo fundación y estado tensional de la mampostería

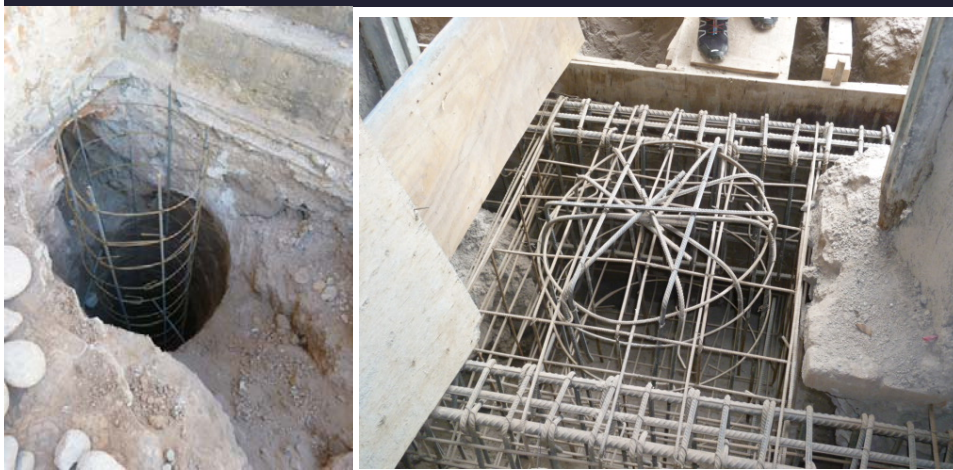
Figura 5 – Armado de pilares y cabezales de la fundación

La rehabilitación estructural se encuentra actualmente finalizada. La misma se inició por sectores para asegurar la capacidad portante de las fundaciones en primer lugar (Fig. 5) y avanzar luego en la capacidad de la superestructura (Fig. 6).

Durante la ejecución de la obra se presentaron distintas situaciones que modificaron algunos aspectos constructivos de las vigas de refuerzo de fundación de hormigón armado y los arcos. En particular, se encontró con una intervención bajo las pilas que sostienen los arcos en el patio central, se trata de una platea de fundación de unos 0.60m de espesor. Se adoptó mantener esta base y vincularla al sistema estructural, debido a que las vibraciones producidas en la demolición podrían generar daños adicionales a la estructura.

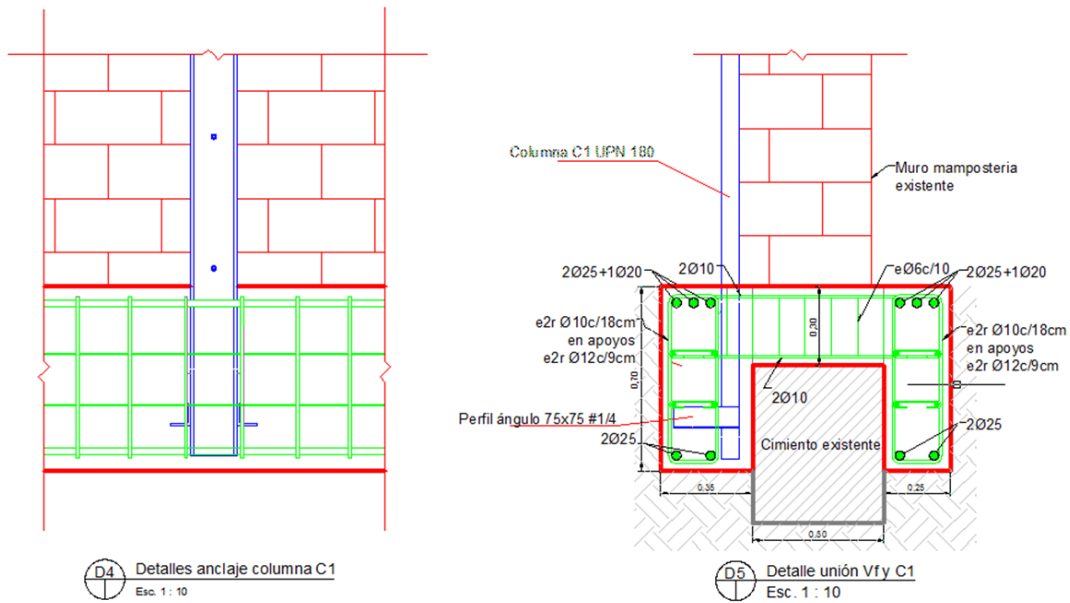
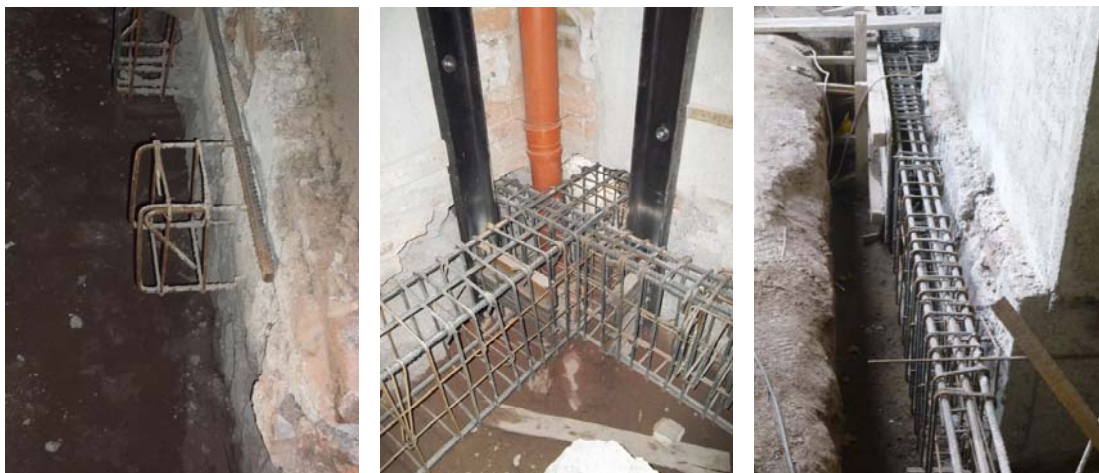
Figura 6 – Detalle de anclaje de columnas en fundaciones y unión con vigas

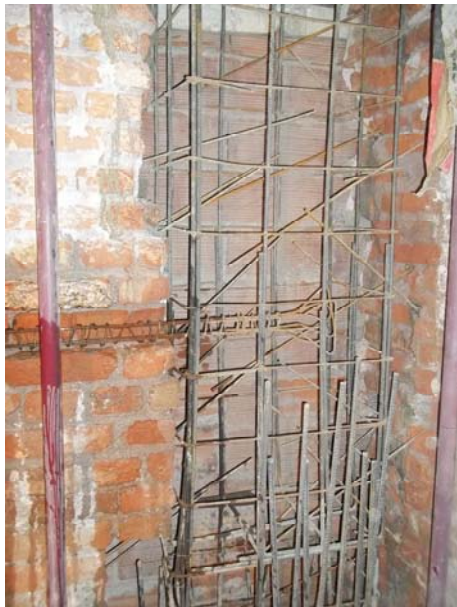
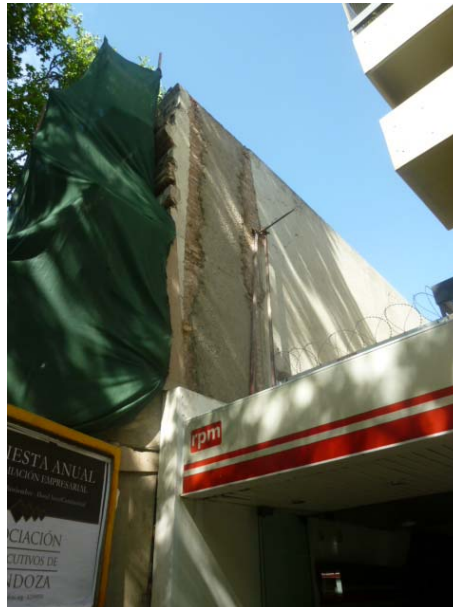
La eliminación de revoques y pinturas ha permitido apreciar el estado de daño en la mampostería, donde se han adoptado distintas técnicas de recuperación, según la ubicación y nivel de fisuración (Fig. 7 y 8).

Figura 7 – Reparación de la mampostería en el frente del edificio (interior y exterior)

- Para recuperar el monolitismo de la estructura de mampostería se propone el uso de lechadas de inyección cementicias o epoxis, según el espesor de las fisuras para recuperar la adherencia de mampuestos y morteros. En función del espesor de las fisuras podrá realizarse el cosido de la mampostería, en especial en el caso de los arcos.

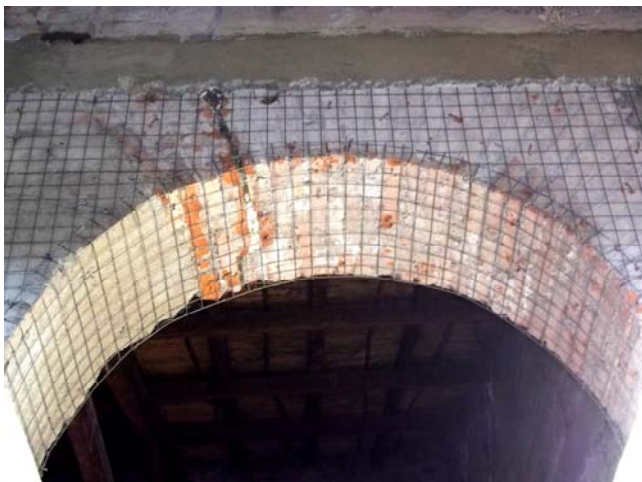
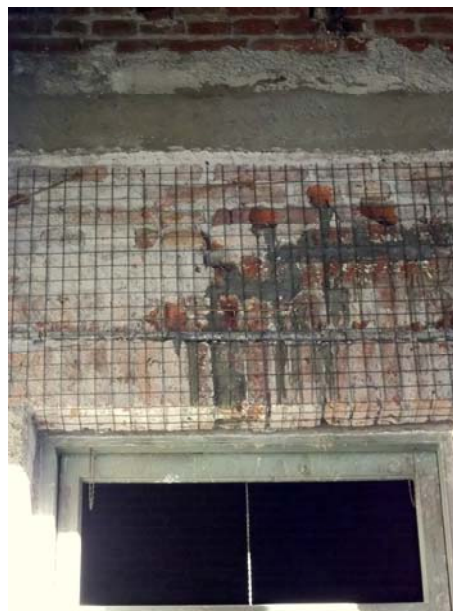
Figura 8 – Reparación de arcos y tímpanos de mampostería

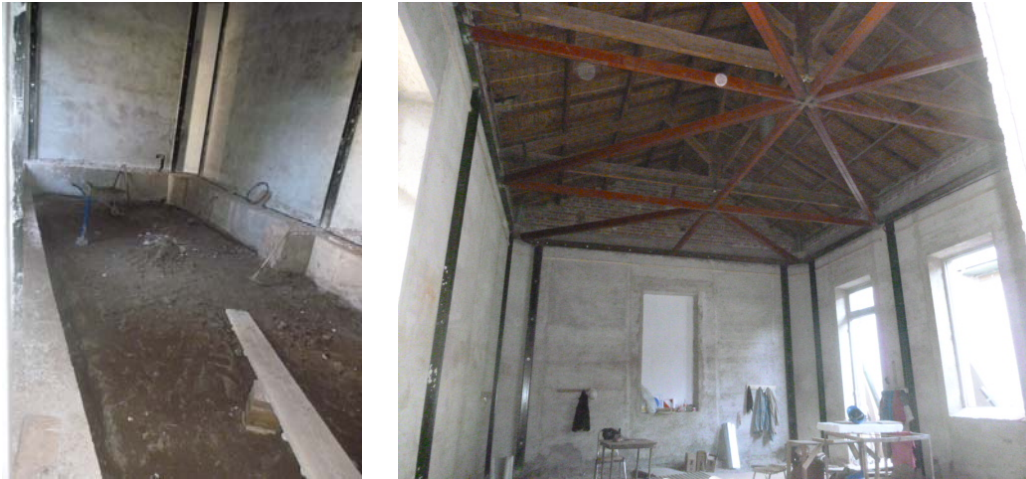
La propuesta de recuperar el piso de madera con la cámara de aire ha permitido eliminar la humedad de la mampostería, dado el tiempo transcurrido de la obra que se ha mantenido al aire y al efectivo funcionamiento de las ventilaciones (Fig. 9).

Figura 9 – Recuperación de cámara de ventilación y estructura metálica de conexión

Las mejoras en las condiciones ambientales de conservación indican la necesidad de recuperar la cámara de aire para evitar la humedad en los muros de mampostería o introducir una capa aisladora horizontal.

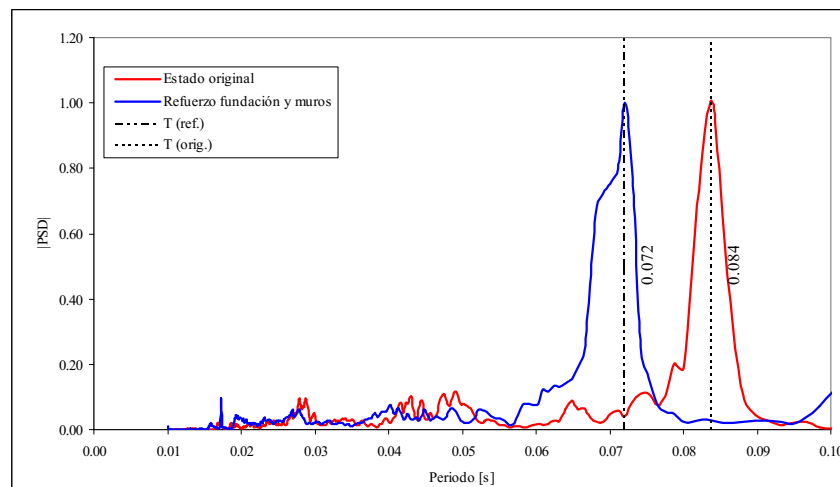
Para los resultados de la medición de vibraciones ambientales se presenta la Densidad Espectral de Potencia normalizada (IPSD) en Fig. 10, donde se observa cómo el periodo del muro de mampostería analizado ha disminuido respecto a su estado original, aproximadamente un 85%, además se presenta el periodo teórico de dicho muro. Esta mejora en el periodo, y por lo tanto en la rigidez de la estructura está relacionada a la consolidación de las fundaciones y reparación de fisuras en la mampostería, esto es una estructura con mayor grado de monolitismo. Finalmente una vez realizado el emparillado metálico (diafragma) se mide nuevamente para conocer el periodo final del edificio (Fig. 11).

Figura 10 - |PSD| muro analizado. Estado original, reforzado y periodo teórico

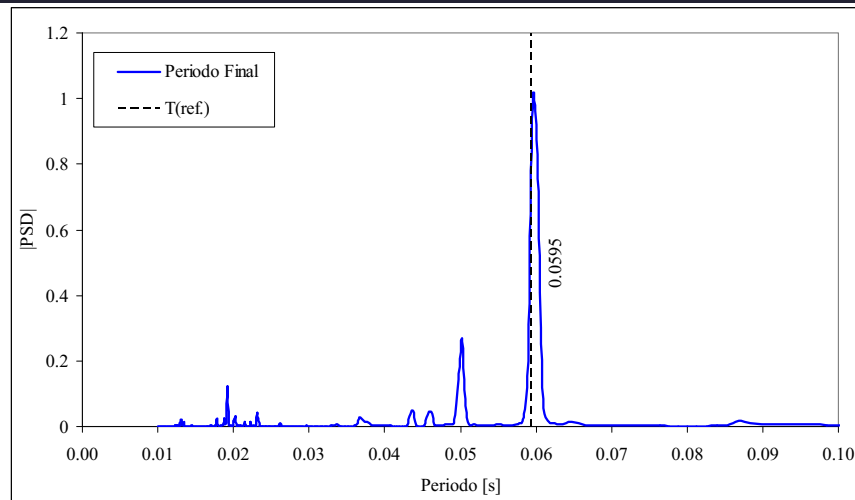
Si bien el funcionamiento estructural entre la segunda medición (cubierta semi-flexible) y tercera medición (diafragma rígido) es distinto, la medición final del periodo de la estructura sirve como parámetro de monitoreo pasivo, esto consiste en realizar mediciones luego de eventos sísmicos, a fin de verificar si la estructura ha sufrido daños (aumento de periodo, amortiguamiento, etc.).

Figura 11 - |PSD| Periodo final de la estructura
