RESTAURACIÓN Y CONSERVACIÓN DEL MUSEO DE LA REVOLUCIÓN

Eva Berasategui Sánchez (1); Tiaré Trelles Rodríguez (2)

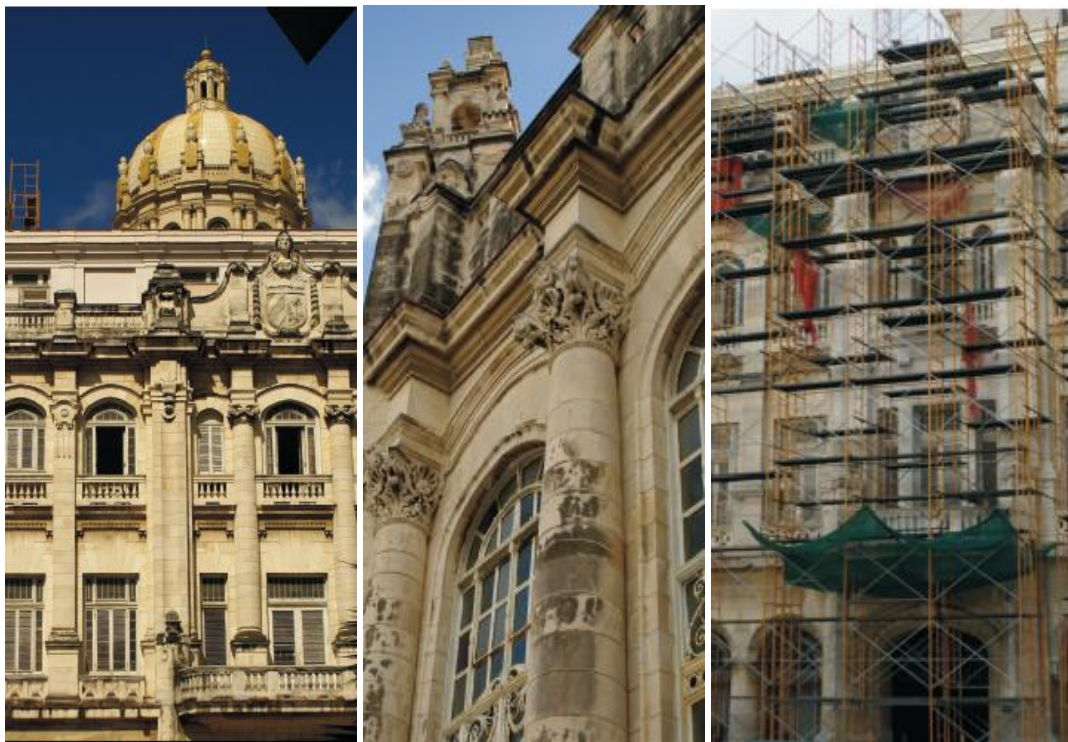
**Figura 3 - Vista de distintas fachadas del Museo de la Revolución.
Estado de deterioro de la piedra**

1. Eliminar las plantas parásitas, hongos, musgos, entre otros.
2. Limpiar la fachada con aire comprimido sin exceder las 3 atmósferas de presión y con agua a bajas presiones para eliminar las costras negras, las manchas por escurrimiento del agua de lluvia y el polvo. [3]
3. Consolidar de la piedra de capellanía, realizada con lechada de cal, material que propiamente hace función de consolidante.
4. Efectuar el mamposteado de la piedra, es decir, cubrir las oquedades u orificios de pequeña escala para dejar lista la superficie.

5. Restaurar las juntas con morteros de cal más un por ciento de áridos de muy baja granulometría para un mejor sellado y calidad de terminación.
6. Aplicar una pátina a la superficie con lechada pigmentada cercana a la gama de los ocre, para lograr el efecto de envejecimiento. [4]

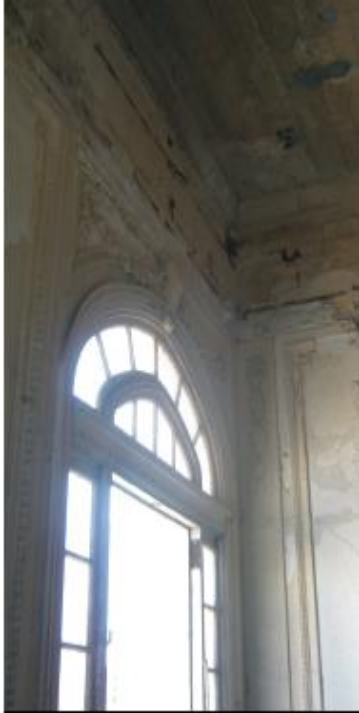
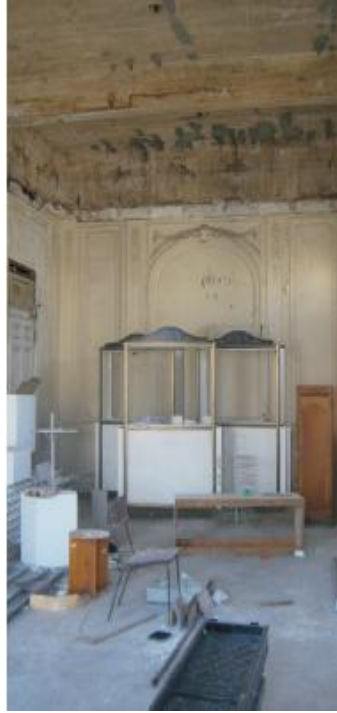
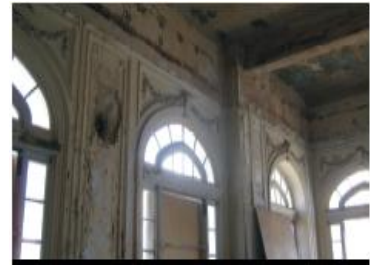
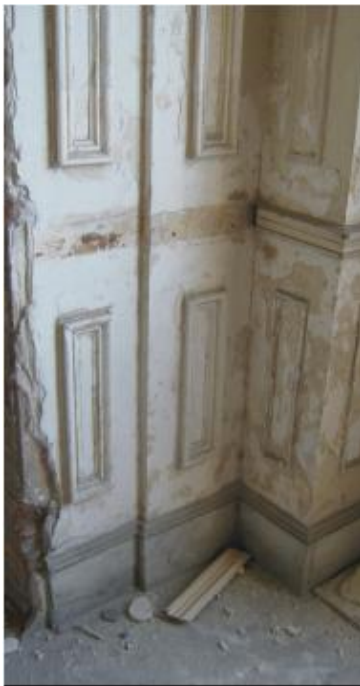
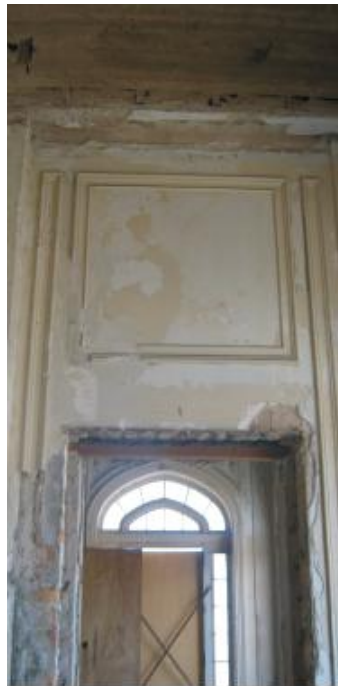
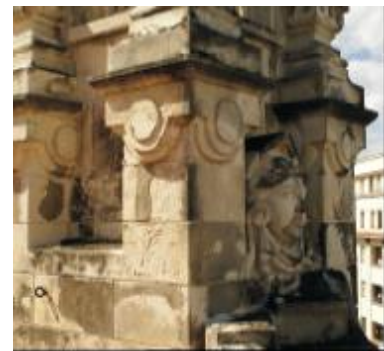
Figura 4 - Interiores del Museo de la Revolución, muestras del 5to, 4to y 3er nivel.

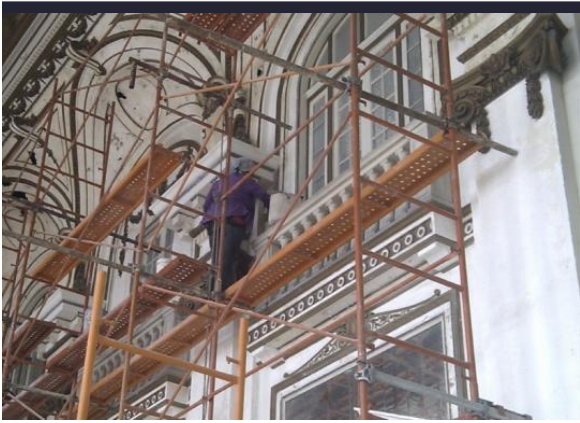
**Figura 6 - Restauración de sus interiores.
Trabajo de integración en las superficies**

- **Salón de los espejos:** Comenzó en 2013, se están ejecutando los trabajos de limpieza de paredes, aplicación de consolidante y proceso de integración con el resano. Lleva la asesoría de un especialista italiano contratado por Tecnotex.

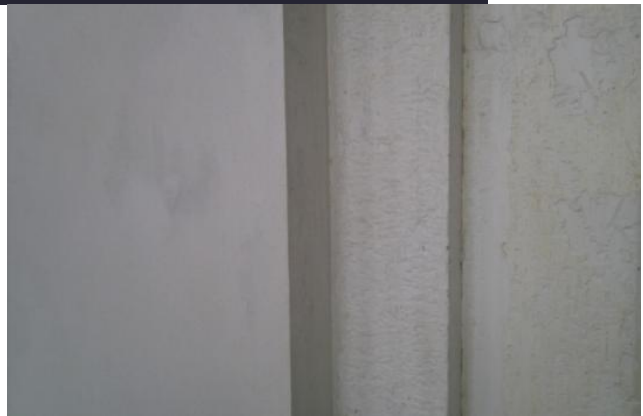
**Figura 7- Detalle de los diferentes acabados
en la superficie**

- 1- Superficie deteriorada.
- 2- Superficie con primera capa de polvo de piedra con consolidante para el sellado de orificios.
- 3- Superficie totalmente integrada con varias capas de mortero, hidrato de cal y consolidante, lista para el proceso de patina o veladura (aplicación de pintura con pigmentos especiales para lograr efecto de envejecido).

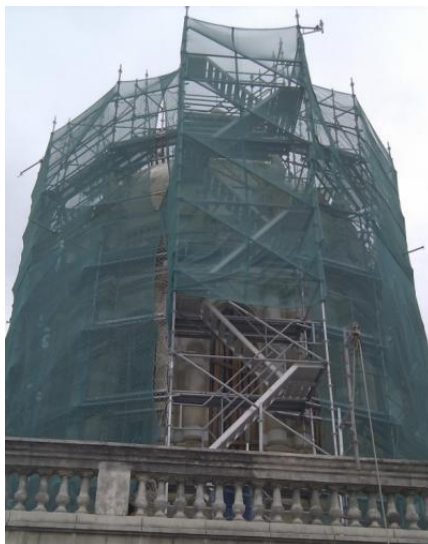
**Figura 8 - Detalle de la restauración de la
cúpula, con todo el sistema de
andamiaje y protección.**

Fibra de carbono: Polímero extremadamente resistente que se utilizó para reforzar y asegurar el perímetro circular de la cúpula. Para su correcta aplicación, se prepararon las superficies cuidando que tuvieran un acabado óptimo que garantizara la adherencia mediante resina epóxica de las fibras de carbono que luego se cubrieron con varias capas de revoque. [5] *(Constituye un producto de importación).*

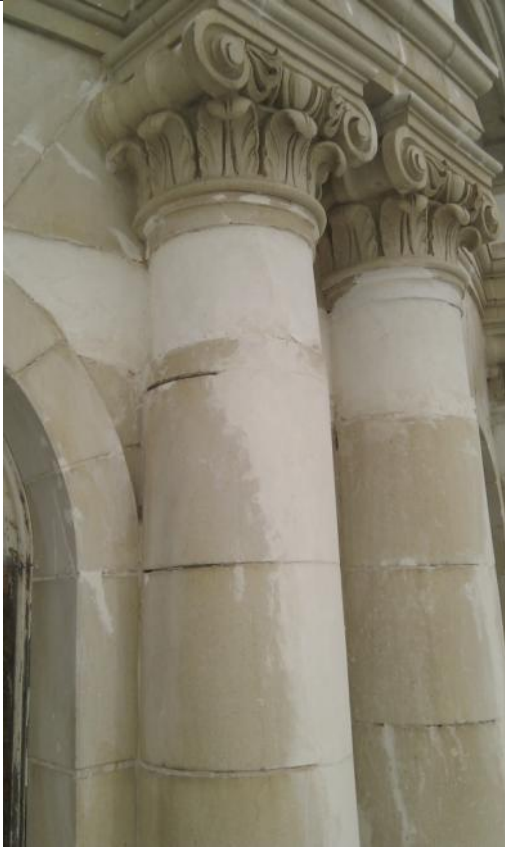
Figura 10 - Detalle del trabajo de restauración en las columnas donde se aplica tejido de fibra de vidrio con polvo de mármol y consolidante para fortalecer y conformar las capas estructurales decapadas por el alto nivel de deterioro.

Malla de fibra de vidrio: Brinda excelentes propiedades de aislamiento térmico, resistencia a la rotura y es inerte a los ácidos. Se empleó en las columnas exteriores de la cúpula, debido a que presentaban grietas, rajaduras y fisuras. Se preparó la superficie y se ubicó la malla de retícula pequeña, entre dos capas de revoque fino para una mejor adherencia a la estructura. *(Constituye un producto de importación).*

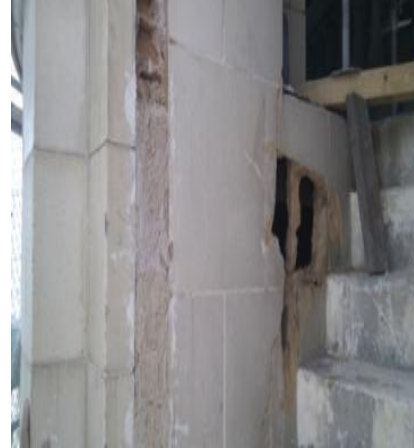
Figura 11- Estado de deterioro elevado de la sección

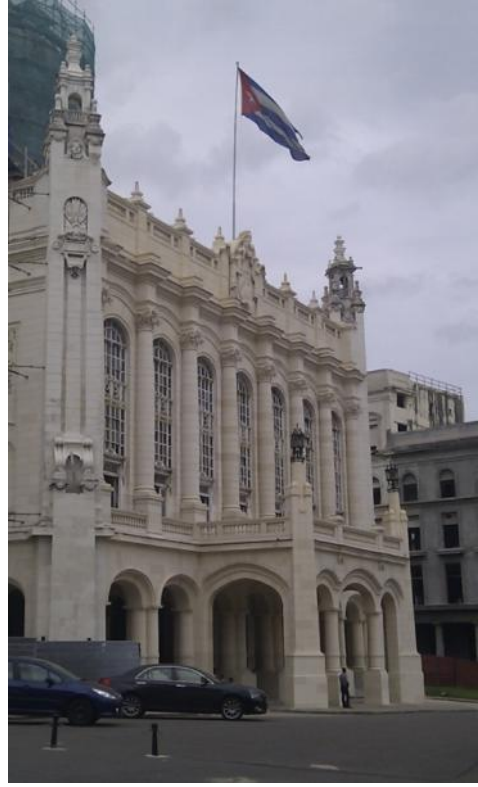
Fig.13- Fachada norte restaurada en 2013.

Fachada norte: Comenzó en el 2012 y por atrasos en su cronograma de ejecución, se pasó para 2013. Actualmente se trabaja en su culminación.

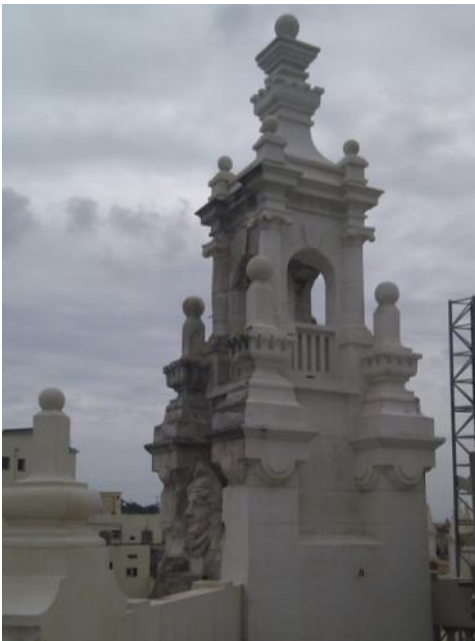
Figura 14- Pretil y torre de la esquina izquierda de la fachada este donde se muestra la parte interior restaurada y la exterior aun sin terminación.

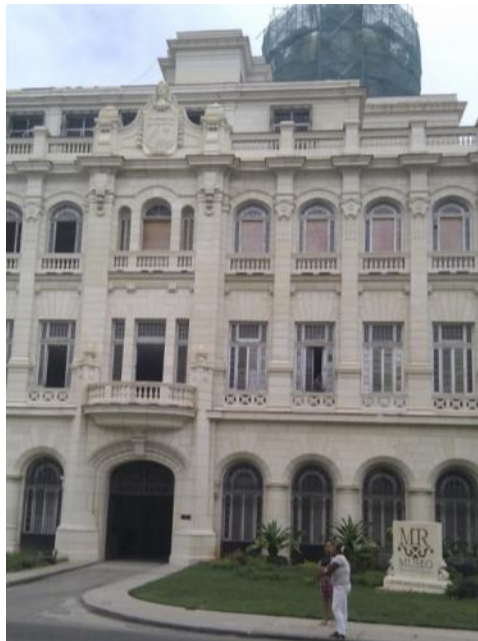
Figura 15- Fachada este restaurada en 2012.

- **Fachada este:** Se terminó antes de 2012. Actualmente funge como fachada principal debido a que el acceso al Museo de mayor flujo se encuentra ahí.
