PRÁCTICAS DE PRESERVACIÓN DE BIENES PATRIMONIALES EDIFICIOS: INTERVENCIONES PROBLEMÁTICAS EN LA ESCUELA Nº 1 DE BRAGADO

Taghón Alejandra, Manzione Graciela, Yuln Melina, Carrizo Silvina, Lima Luis
UNNOBA (Universidad Nacional del Noroeste de la Provincia de Buenos Aires)
Roque Sáenz Peña 456 (6000) Junín, Buenos Aires
alejandrataghon@hotmail.com
melinayuln@yahoo.com.ar

Este trabajo aborda el caso de la Escuela Nº 1 de Bragado, inmueble declarado Monumento Histórico Municipal y Provincial, que en 2012 sufrió la caída de mampostería del hall de entrada. La implementación de una errática gestión edilicia sumada a una inadecuada intervención, afectaron la materialidad del bien.

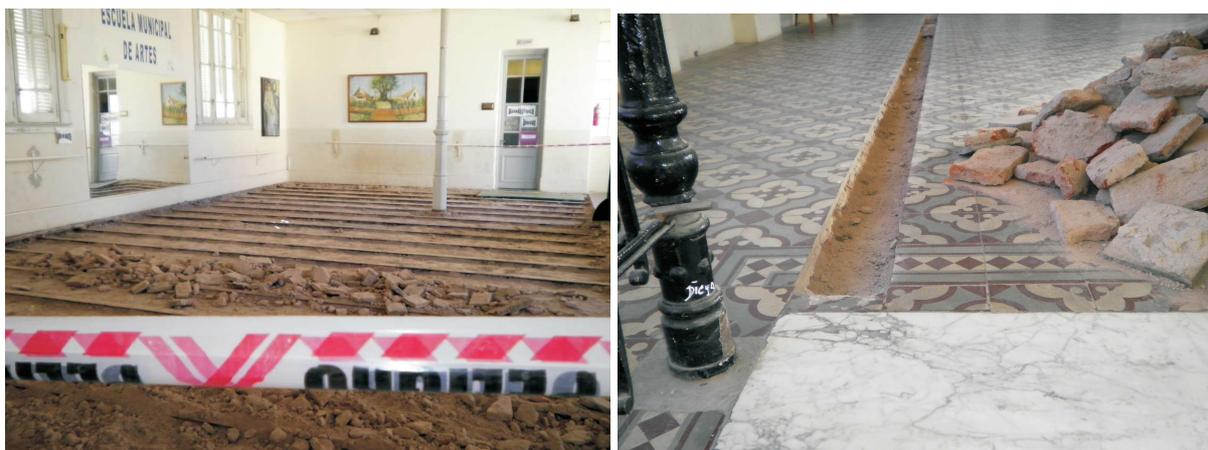
A mediados de 2012, se desprendió una parte de la mampostería de la cubierta del hall de acceso. Este acontecimiento, sumado a que la planta alta del inmueble, en la zona correspondiente a la galería central, presentaba algunas baldosas calcáreas flojas y vibraciones en la estructura -particularmente con un tránsito importante de personas- derivó en una desafortunada decisión que tendría consecuencias definitivas.

El Consejo Escolar de Bragado dispuso personal para desprender el total de mampostería de la cubierta del hall y destruir una importante superficie del piso original de la galería superior, abriendo además dos canaletas que llegaban hasta la escalera principal (fig.11 y 12). Luego de hacer esta intervención sobre un edificio centenario, que cuenta con declaratorias de Monumento Histórico, se solicitó asesoramiento de especialistas, pertenecientes a la Dirección de Escuelas de la Provincia de Buenos Aires y la Dirección de Catastro Municipal. Entre las propuestas, se sugería *“colocar en planta baja 10 columnas metálicas de sección circular rellenas de hormigón, de 6 pulgadas de diámetro por 3,2 milímetros de espesor, bajo cada una de las vigas transversales, en forma alternada, una por lado. En la planta alta reconstrucción del piso con contrapiso de grumo volcánico. La mano de obra sería a cargo de la Municipalidad y los materiales a cargo del Consejo Escolar”*. Hasta tanto, el Consejo resolvió esperar la visita de la arquitecta de Infraestructura Escolar de la Región, quien les presentaría su punto de vista acerca de la resolución de la obra. Cabe señalar que la entidad responsable de los edificios que albergan establecimientos educativos públicos en la provincia de Buenos Aires es la Dirección General de Educación y Cultura.

Figuras 11 y 12: piso de la planta alta removido. Fuente: Catálogo de bienes patrimoniales de Bragado.

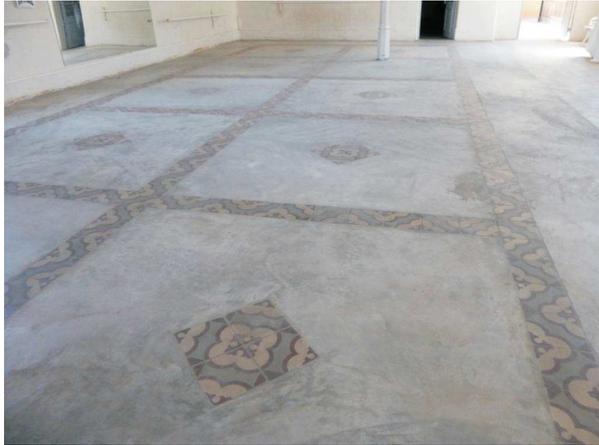
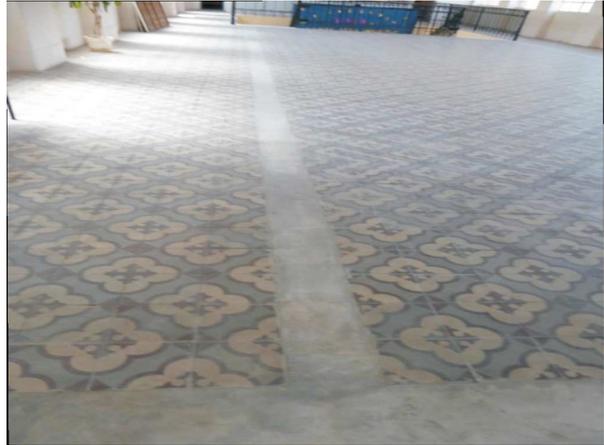
Figuras 13 y 14: piso de la planta alta reconstruido. Fuente: Catálogo de bienes patrimoniales de Bragado.

En síntesis, como resultado del informe del LEMIT, el Consejo Escolar decidió desestimar las anteriores propuestas de intervención y se procedió a recomponer los espacios afectados por la rotura del piso de la planta alta, utilizando un alisado de concreto con un dibujo simétrico realizado con algunas de las baldosas calcáreas que se pudieron rescatar (fig.13 y 14). Asimismo, se reparó el cielorraso del hall de acceso (fig.15 y 16).

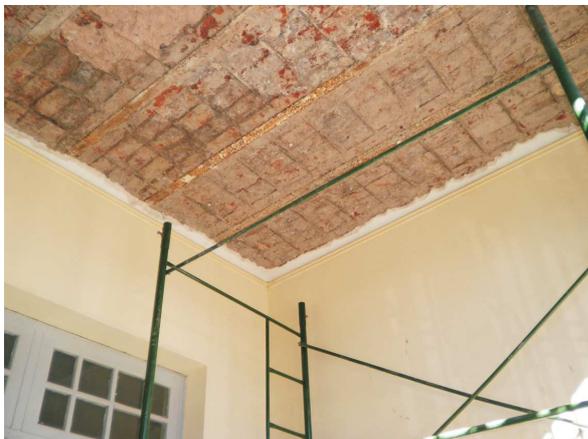
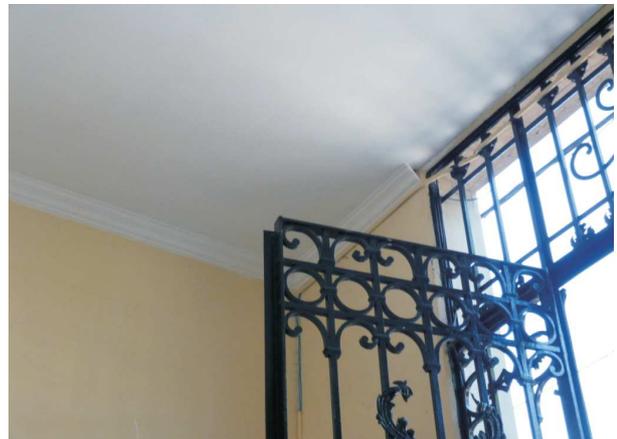
Figuras 15 y 16: Hall de acceso. Antes y después de la restauración del cielorraso. Fuente: Catálogo de bienes patrimoniales de Bragado.
