DIAGNÓSTICO DE PATOLOGÍAS, CARACTERIZACIÓN MINERALÓGICA Y ESTRUCTURAL DE LA TAPIA PISADA DEL PAREDÓN DE LOS MÁRTIRES (BIEN DE INTERÉS CULTURAL COLOMBIANO) PARA TRABAJOS DE RESTAURACIÓN.

RESUMEN

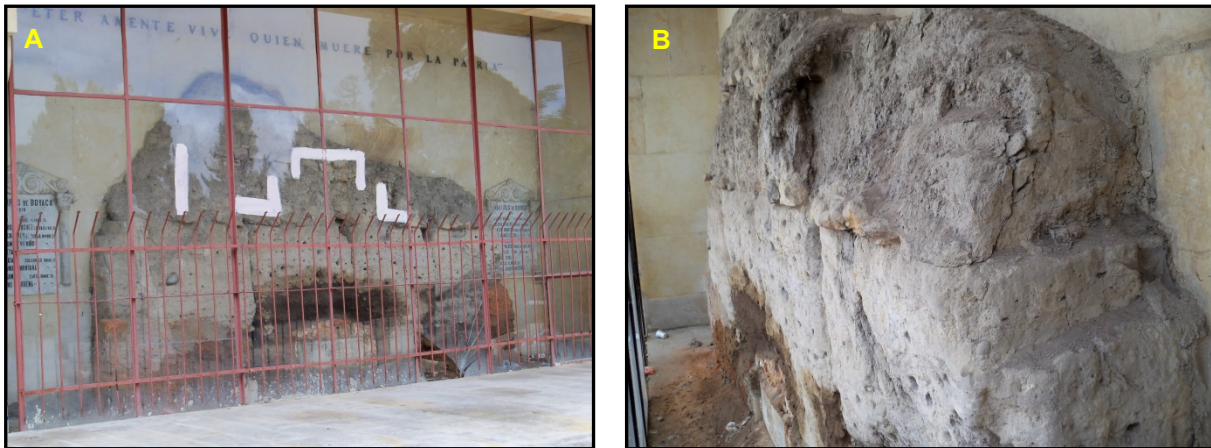
Su espesor es irregular debido a la pérdida de material en diferentes zonas por las patologías que presenta y difícil de precisar por el muro de ladrillo adosado en la parte posterior. Se puede presumir un espesor aproximado de 0,70m. La irregularidad de la altura y del espesor se debe a la acción del intemperismo, falta o inadecuado mantenimiento que ocasionó desgaste, erosión y humedad en la base provocando pérdida de material en la parte superior del muro y la cara frontal (Fig. 1B).

Figura 1. (A) Vista general del Paredón de los Mártires. (B) Detalles de su morfología irregular por desgaste, erosión y humedad.

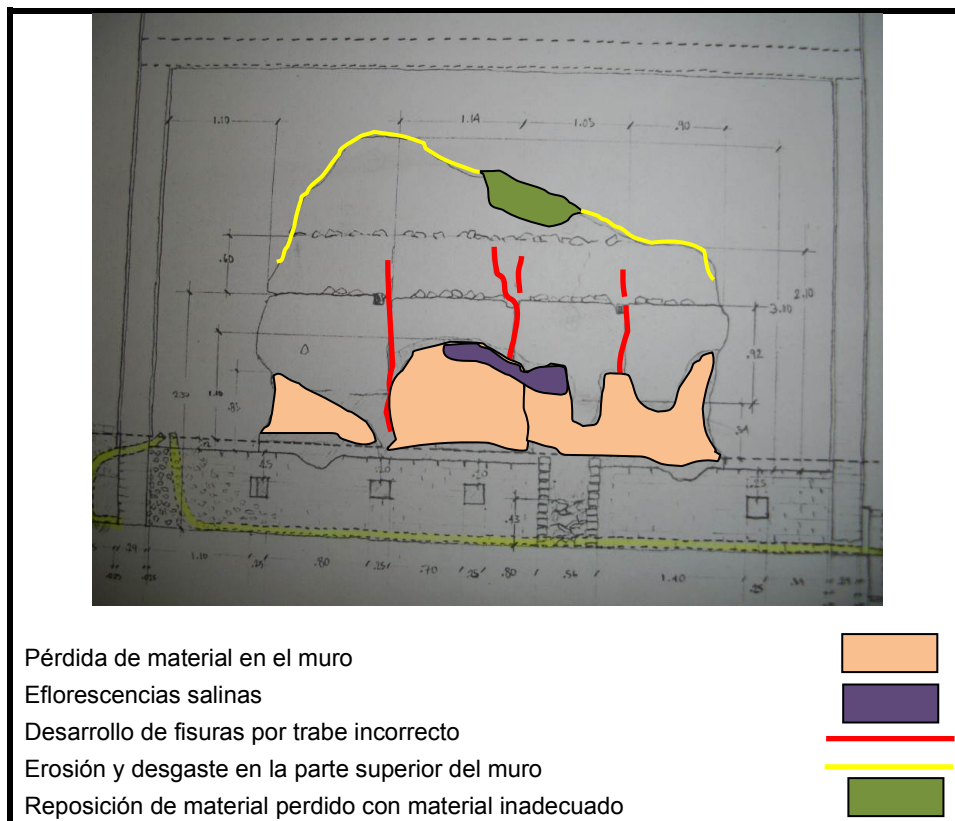
La traba de las armadas entre cada hilada no es rigurosa quedando casi alineadas las juntas verticales de contracción al igual que los agujeros de construcción. Por lo tanto el muro tiende a comportarse como cuatro elementos esbeltos y sueltos.

Es evidente que el Paredón estuvo a la intemperie, originándose un desgaste diferenciado en la parte superior del muro por la acción erosiva del agua de escorrentía superficial.

Ocasiona disminución del espesor del muro, debido a la acción de agentes erosivos (viento y lluvia). Las rafas de piedra puesta a ras del tapial muestran un desgaste generalizado en el plano del muro de casi 5cm del espesor del original.

Figura 4. Representación esquemática de los principales problemas patológicos observados en la tapia pisada del Paredón de los Mártires.

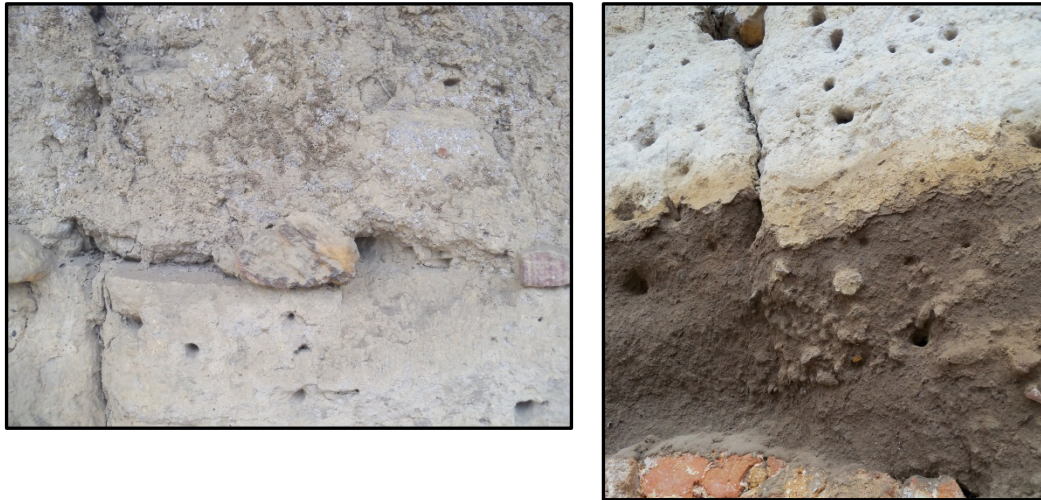
Salas de diferente naturaleza cristalizan a diferentes alturas de la tapia pisada, cuya migración y cristalización son facilitadas por los procesos de absorción capilar (Fig. 5A). La cristalización salina y el desarrollo de eflorescencias es facilitada por el efecto invernadero, provocado por el recinto de ladrillo y vidrio que encierra la tapia pisada, creando condiciones de temperatura y humedad favorables para su desarrollo. Se observa pérdida de resistencia mecánica de la tapia pisada en los sectores afectados por cristalización salina.

Origina disminución de su espesor efectivo resistente original. El proceso de ascensión capilar es facilitada por la localización del sobrecimiento y la tercera parte de la primera hilada por debajo del nivel actual del terreno (Fig. 5B). Esta tercera parte de muro de tierra por debajo del nivel de piso absorbe humedad que por capilaridad asciende hasta llegar a la base del muro. La humedad detectada aunque no es abundante sí evidencia una acción continuada en el tiempo.

Figura 5. Principales patologías observadas en la tapia pisada del Paredón de los Mártires. (A) Eflorescencias salinas. (B) Humedad en la base del muro por ascenso capilar.

Como minerales constituyentes de las eflorescencias salinas se identifican el yeso $\text{CaSO}_4 \cdot 2\text{H}_2\text{O}$ y el Nitrato de Sodio NaNO_3 . La presencia en el segmento EM-1 de Sulfato de Niquel hexahidratado $\text{NiSO}_4 \cdot 6\text{H}_2\text{O}$ puede estar relacionado con la acción antrópica o actos de vandalismo que afectaron el paredón.

Cualquier proceso de restauración del paredón debe mantener el equilibrio de la estructura, utilizándose para ello materiales semejantes y compatibles con los originales, por lo que cualquier intervención requiere necesariamente la utilización de materiales provenientes de los sedimentos de la Formación Tiltatá. Es indispensable que se haga la evaluación de las propiedades químicas, petrográficas y mineralógicas, así como el estudio de las propiedades de dinámica de circulación de fluidos, antes de su utilización, de tal manera que se corrijan los problemas identificados en el panteón, se detenga el desarrollo de cristalización de sales y se asegure la existencia de este Bien de Interés Cultural para generaciones presentes y futuras.

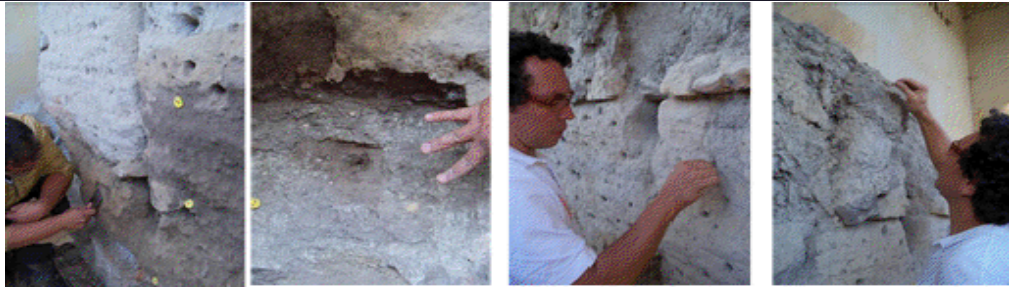
Las alteraciones que ha sufrido el muro por las patologías identificadas muestran una reducción en el espesor efectivo en la base del muro a nivel del piso actual reduciendo su masa resistente en la zona más exigida. Con utilización de dispositivo de penetración, se hace una evaluación de propiedades físico-mecánicas de la tapia pisada en diferentes segmentos de base a techo (Fig. 6), observándose bajos valores de densidad y de resistencia mecánica (Tabla 1) debidos a los procesos de alteración que afectan al muro.

Figura 6. Segmentos de prueba con dispositivo de penetración y de muestreo para evaluación de propiedades físico-mecánicas y análisis mineralógico de la tapia pisada del Paredón de los Mártires.

La falta de trabe en el muro, generando tramos de 0,90m, hace que el muro esté conformado por 4 tramos. La reducción en geometría, en densidad y resistencia en la base lo hace vulnerable. El muro adosado en la parte posterior y la carga de compresión que le ofrece este muro en la parte superior de la tapia le aportan estabilidad y confinamiento.
