PROPUESTA DE REFUERZO DE UN EDIFICIO PATRIMONIAL DEL MINISTERIO DE SALUD DE LA NACIÓN

Gea, S.¹, Toledo, M.¹, Nallim, L.^{1,2}, Demergassi, C.³

RESUMEN

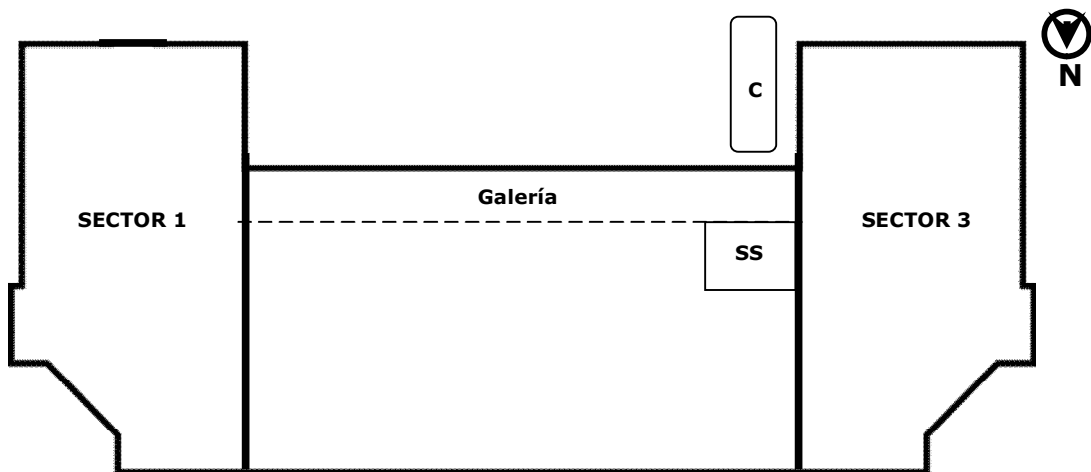
Figura 5. División en sectores de la planta baja del Pabellón Central

El edificio presenta un sector con pisos hundidos, elevada humedad en algunos muros, muchos de ellos con una marcada fisuración y separación visible entre estos y las columnas, con actividad en las fisuras, en el denominado como "Sector 1" en el croquis de la Figura 5.

El Sector 2 presenta daños leves en muros y fisuras pequeñas entre estos y las columnas.

El Sector 3 presenta un nivel muy elevado de fisuración en muros y separación entre estos y columnas, con pisos hundidos. Las fisuras, aparentemente, dejaron de ser activas. Se trata del Sector cuyo ingreso ha sido clausurado.

En todos los casos, los mayores niveles de daños se presentan en las proximidades de los grupos de sanitarios.

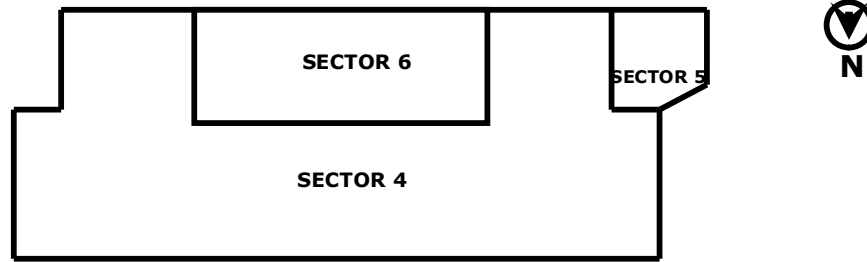
Figura 6. División del primer piso en sectores

Se observa un sector con un elevado nivel de daños en muros, que se denomina Sector 5 (Figura 6).

El resto del primer piso presenta fisuras moderadas sobre la fachada Este y leves en el resto del Sector 4.

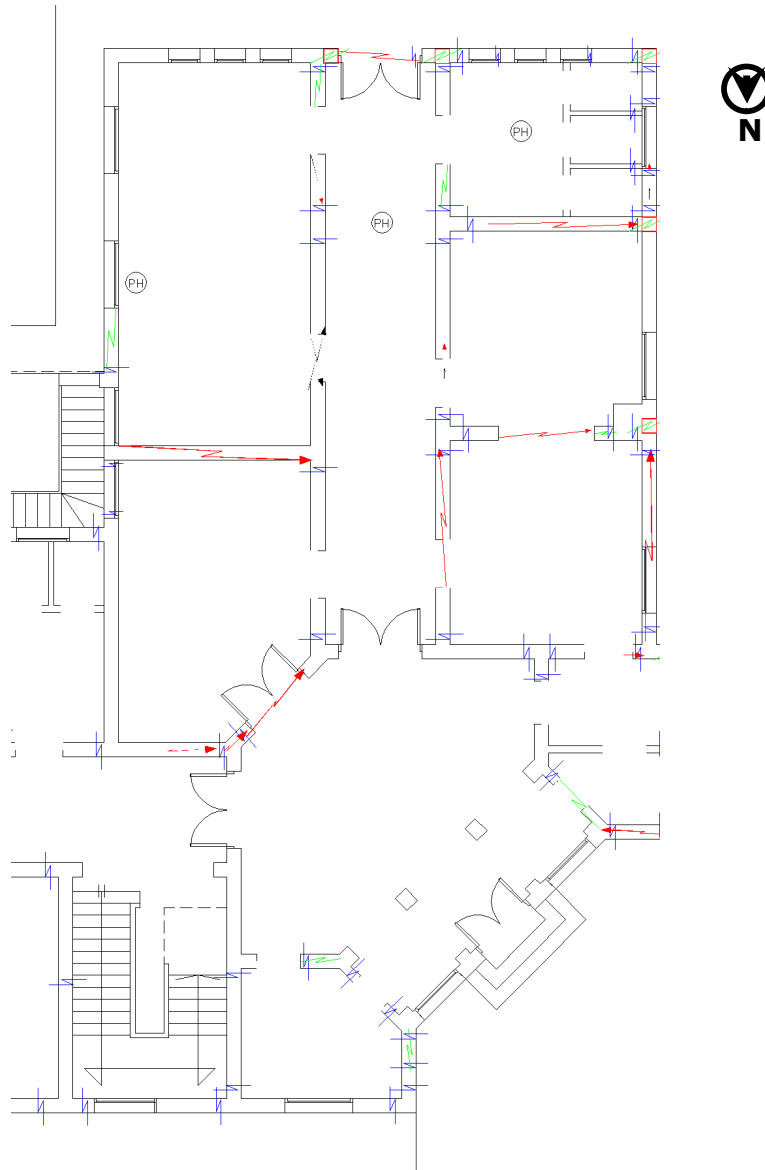
Figura 8. Daños en planta baja del Sector 3

En el Sector 3 el rasgo más notable es la presencia de fisuras horizontales en algunas columnas de las fachadas Sur y Oeste (Figuras 8 y 9).

1. Daños en las instalaciones sanitarias y pluviales, más percolación de agua de lluvia hicieron un aporte de humedad al terreno de fundación que redujo su capacidad portante en el área sur-oeste, sobre todo en la zona de los sanitarios.
2. El cedimiento del terreno de las bases descargó el peso de las losas de la terraza sobre los muros, quedando las columnas traccionadas que se indican con cuadrados en la Figura 9.
3. Una redistribución de cargas se produjo entonces sobre las líneas de vigas 1y, 2y y 3y, aumentando la tensión actuante en el terreno.
4. Debido a ello, y a una probable debilitación del terreno por incorporación de agua proveniente de la zona de caldera, se produjo un descenso diferencial en la cimentación de la zona indicada con línea azul en la Figura 9, con el

correspondiente descenso de las losas, lo cual se evidencia en la falla del muro sur del Sector 5 del primer piso (Figura 6).

5. La nueva configuración del Sector 3 precisó efectuar un corrimiento hacia el suroeste de todo el sector, por lo que este se separó de los Sectores 2 y 4 en la zona más débil de la unión entre ambos: la zona de escalera, con la aparición de fisuras verticales de gran espesor en la línea divisoria de ambos en el primer piso.

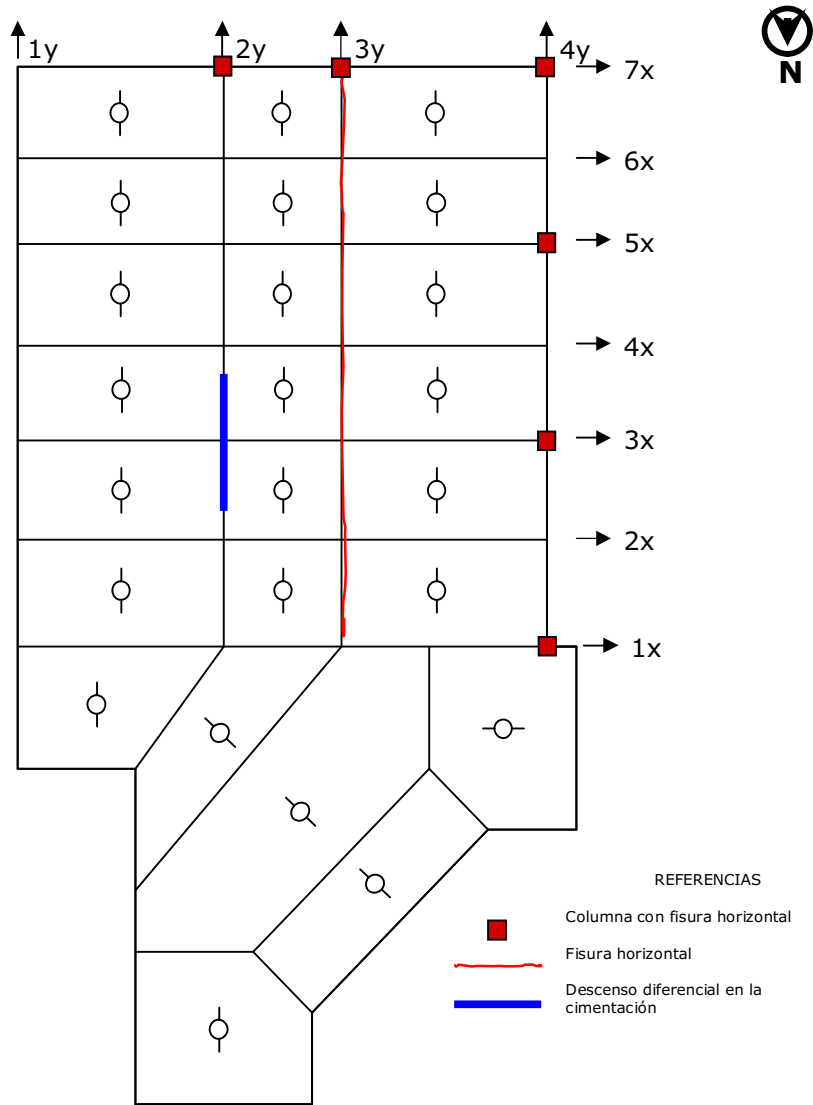
Figura 9. Esquema estructural de losas y vigas en Sector 3

Sabiendo que la estructuración de las losas de cubierta sobre vigas es la que se muestra en la Figura 9 y observando las fisuras evidenciadas en la terraza, indicadas con línea de color rojo en dicha figura, se puede reconstruir lo siguiente:

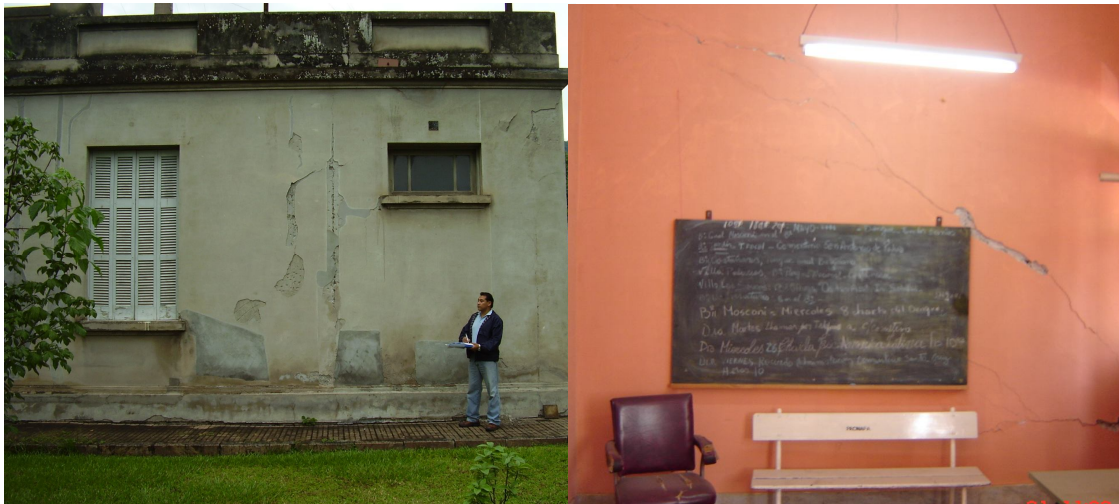
Figura 11. Fisuras en parte de la fachada oeste y en muro interior

Esta metodología permitió verificar dicha hipótesis de daños, reproduciendo numéricamente los patrones de fisuras observados, por ejemplo las de los muros que se muestran en la Figura 11.
