Tópico 1 - Nº 32

ASPECTOS HISTÓRICOS E ESTADO DE CONSERVAÇÃO DA IGREJA DE ALMOFALA-CEARÁ (BRASIL)

Francisco Carvalho de Arruda Coelho (1); Livia Maria de Sousa Monteiro (2)

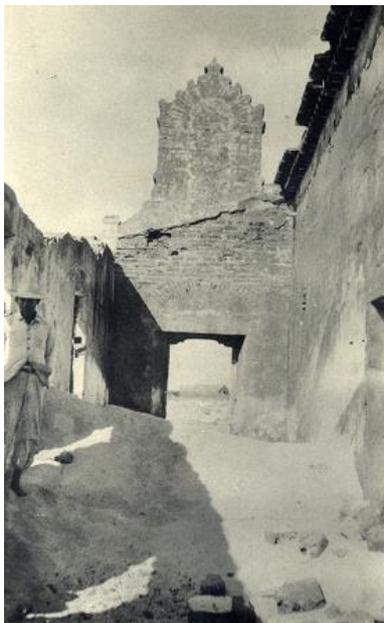
Figura 1 – Vista interna da Igreja de Almofala pós-soterramento [Fonte: Superintendência do IPHAN de Fortaleza – CE]

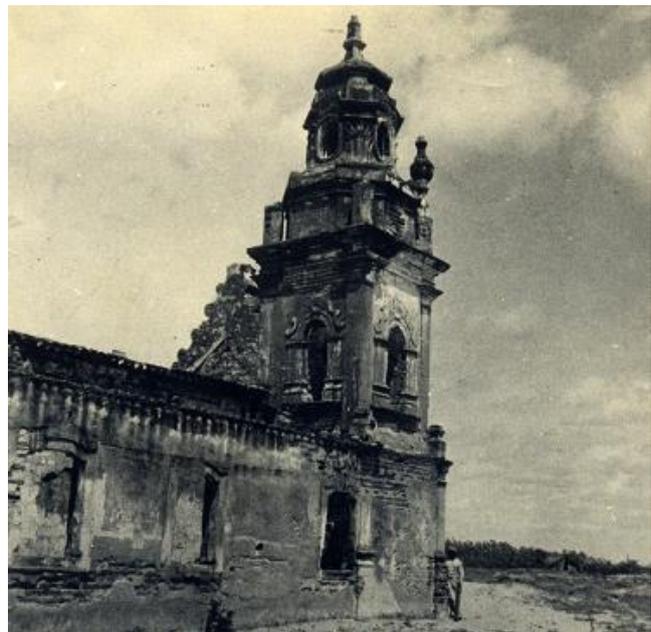
Figura 2 – Lateral da Igreja de Almofala pós-soterramento. [Fonte: Arquivos da Superintendência do IPHAN - Fortaleza-CE]

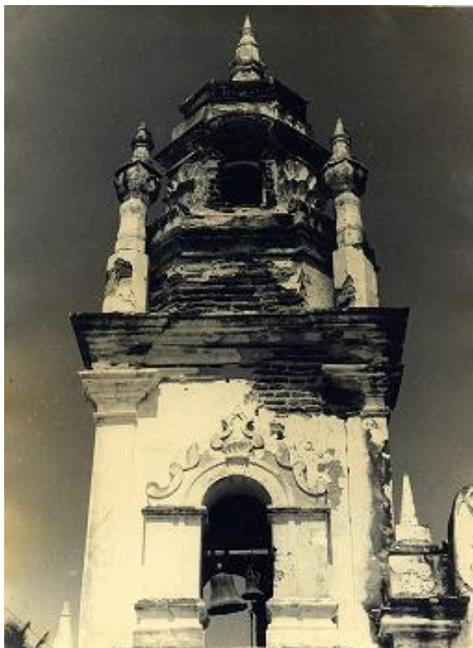
Figura 5 – Torre da igreja ainda sem reparos
[Fonte: Superintendência do IPHAN de Fortaleza-CE]

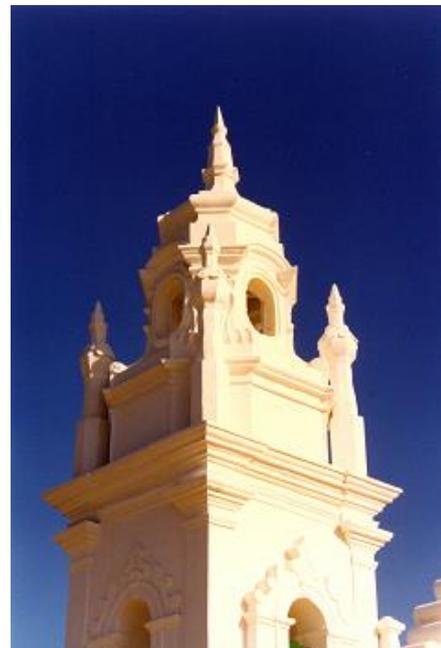
Figura 6 – Torre da Igreja de Almofala após reforma de 2005
[Fonte: Superintendência do IPHAN de Fortaleza – CE]

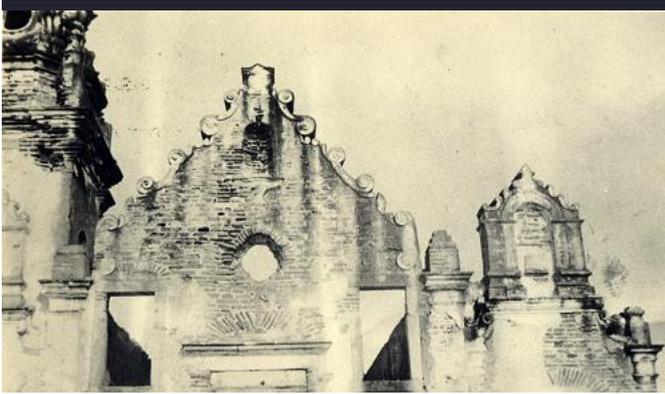
Figura 7 – Fachada antes de todas as reformas [Fonte: Superintendência do IPHAN de Fortaleza – CE]

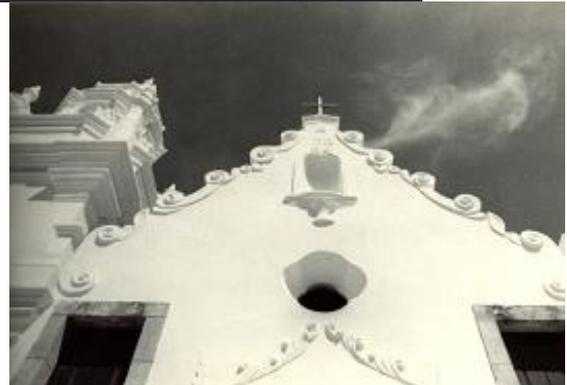
Figura 8 – Fachada após reforma de 1983 [Fonte: Superintendência do IPHAN de Fortaleza – CE]

2ª reforma: Data de janeiro de 1983, consiste na primeira etapa de reabilitação realizada pelo Instituto Brasileiro de Patrimônio Histórico e Cultural (IBPC) e Fundação Nacional Pró-memória. Essa etapa teve custo de 4 milhões de cruzeiros e consistiu em: Telhado, demolição do reboco, demolição da coberta da nave e da capela-mor, execução de madeiramento, telhamento da coberta, imunização do amadeiramento, execução do reboco, tabuado do coro e esquadrias (Fig. 7, 8 e 9).

- Telhado: revisão e substituição parcial do telhado. Foram reaproveitadas em torno de 50% das telhas e as outras foram construídas de acordo com as originais;
- Coruchéis: fixação de 3, com introdução de argamassa, garantia de forma e prumo;
- Portas e janelas: Recuperadas e substituídas quando necessário;
- Pintura de paredes e esquadrias externas e internas: tratamento prévio da alvenaria com selador antes de receber a pintura em locais de maior umidade. Só então executada a pintura com cal e um aditivo fixador;
- Impermeabilização de pisos em tijoleira com aplicação de selador penetrante.

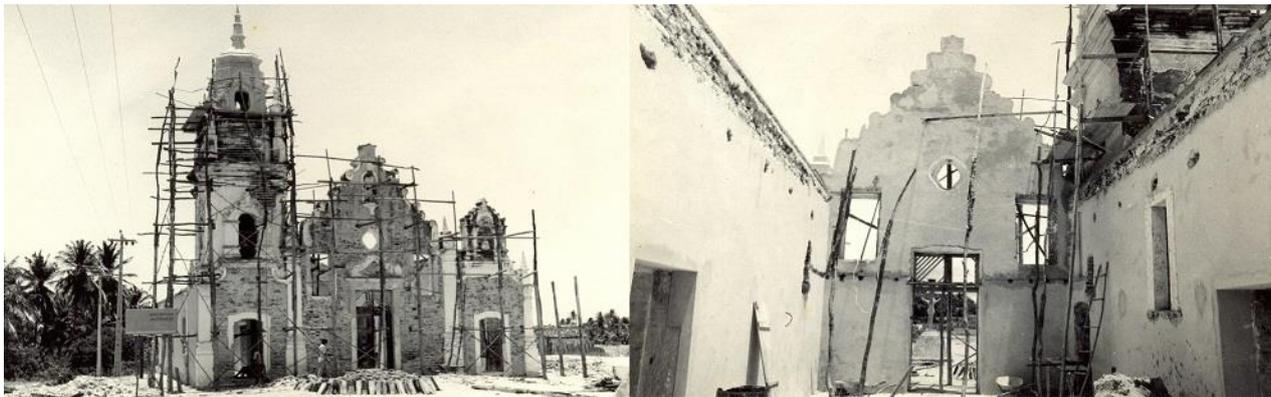
Figura 9 – Reforma de 1983. Andaimos montados para recuperação de fachada (à esquerda) e vista interna depois da retirada da cobertura (à direita) [Fonte: Superintendência do IPHAN de Fortaleza – CE]

Para realização dessa reabilitação, quanto à demolição e raspagem, foram realizadas a partir de processo mecânico (raspagem com espátula) seguido de lixamento para preparação da nova pintura. As pinturas de portas e janelas foram removidas com a aplicação de soda cáustica e limpeza de todas as peças, as mesmas foram lavadas com água e receberam uma lavagem complementar com vinagre e água. Os vãos, quadros e fechamentos foram recuperados obedecendo fielmente as fotos da edificação de antes do soterramento. As portas e janelas foram tratadas com uma substância para imunização e posteriormente pintadas com esmalte sintético em 2 demãos.

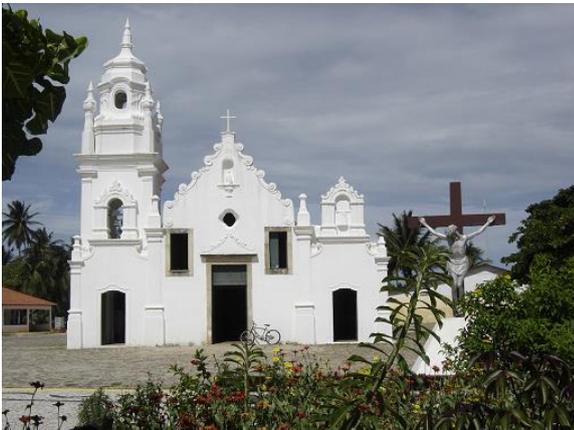
Figura 10 – Igreja de Almofala 1 ano depois da reforma de 2005 [Fonte: Superintendência do IPHAN de Fortaleza – CE]

5ª reforma: Em 2005 (Fig. 10 e 11), mais alguns reparos foram solicitados, como a realização técnicas de manutenção preventiva, pois desde que a igreja vem sendo acompanhada, vem se observando a presença de algumas manifestações patológicas, como infiltrações e salitre. Essas, podem se dever ao fato de a igreja na possuir foro e, assim, não poder ser totalmente impermeabilizada. Outro problema encontrado é a microfissuração no cobrimento causada por retração hidráulica na pintura à base de cal, que pode ser causada também pela aplicação anual de uma demão de cal por cima da pintura existente. Pode-se perceber também o exercício incorreto de técnicas corretivas, como a aplicação de massa corrida em parte da parede sem reboco, sem preparo do local para recebimento do material.

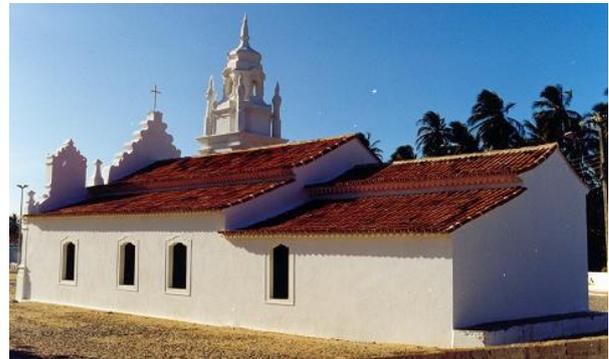
Figura 11 – Perspectiva da igreja logo após reforma de 2005 [Fonte: Superintendência do IPHAN de Fortaleza – CE]

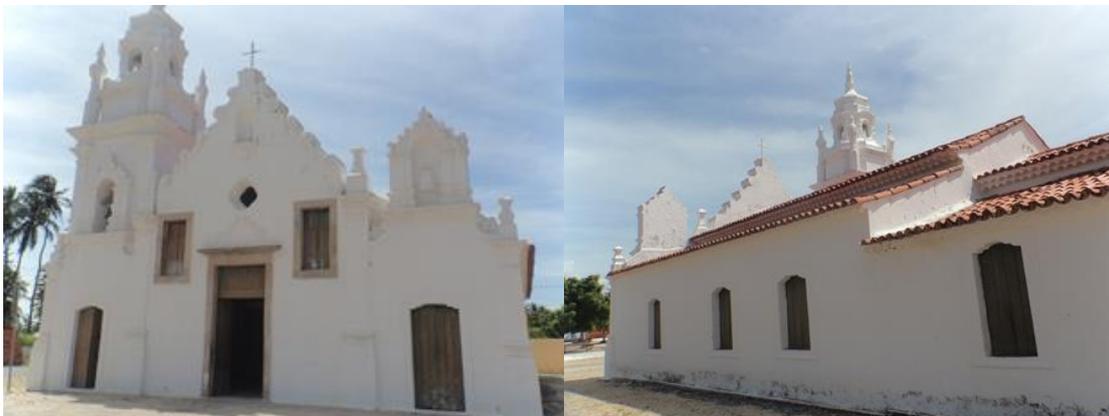
A igreja de Nossa senhora da Conceição de Almofala atualmente continua com as atividades de culto religioso e seu estado físico pode ser considerado relativamente bom (figura 12). Ela é submetida a reparos mínimos todo ano, para a festa da padroeira. Esses reparos são apenas referentes à pintura e não há cuidado para que a tinta utilizada manche as portas, janelas, telhado e peças componentes da igreja, dentre outros descuidos.

Figura 12 – Fachada frontal (à esquerda) e lateral (à direita) atuais da igreja

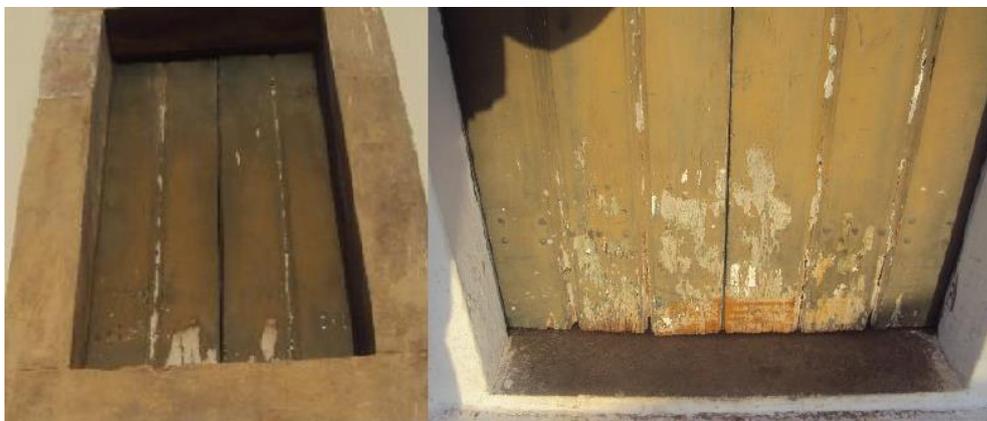
Além das manifestações patológicas já citadas anteriormente e ainda encontradas atualmente, dá-se atenção à degradação da madeira das esquadrias e descascamento da pintura, tanto das paredes como de todas as portas e janelas (figura 13). Esses problemas não se devem somente ao descuido por parte humana, mas também e principalmente a incidência direta ultravioleta, variação térmica, chuva e exposição a cloretos (maresia).

Figura 13 – Madeira desgastada em porta e janela externas
