PATRIMONIO ARQUITECTÓNICO SOCIALMENTE SUSTENTABLE.

Arqs. Altuzarra C, Sansarricq K

Caso A: Teatro Dante Alighieri de Casilda, Santa Fe

Caso B: Palacio de los Tribunales Federales de Rosario, Santa Fe

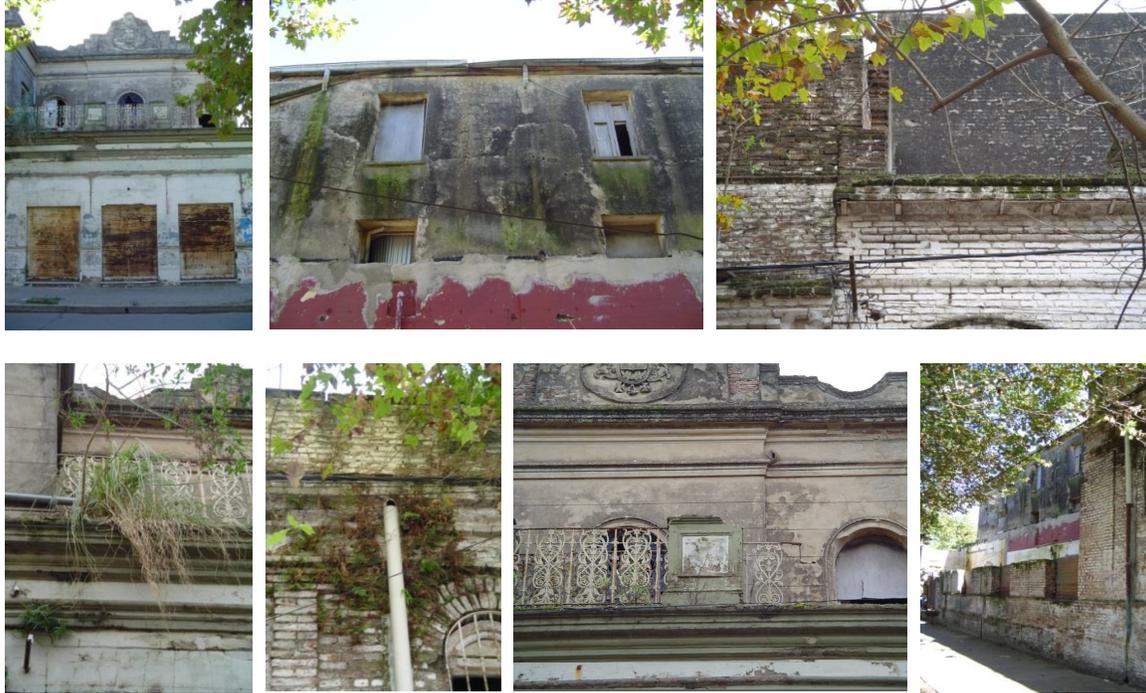
Fotografía 6 a 12. Alzado principal y lateral (Estado inicial, 2004)

Las Fachadas Oeste y Sur se encontraban en pésimo estado de conservación; con acabados degradados y muy contaminados, localización de importantes grietas, pérdidas de ornatos y barandas, oxidación y corrosión de los elementos metálicos, asentamiento de microorganismos y crecimiento de vegetales. Carpinterías de madera totalmente destruidas e inexistentes.

- (1) Recuperar el aspecto original de la fachada principal, demoliendo el volumen superior izquierdo de dicha fachada, solucionando con esta decisión problemas estructurales y formales. Sobre este sector el nuevo diseño contemplará con nuevos espacios cubrir las áreas administrativas del teatro, restaurando la escalera existente para acceder a esta área.

- (4) Rehabilitar e intervenir la fachada sur manteniendo los elementos originales preservados con una nueva vinculación al nuevo diseño arquitectónico, siguiendo como criterio conservar únicamente la mampostería de cierre de fachada y derribando la estructura interior en estado ruinoso.

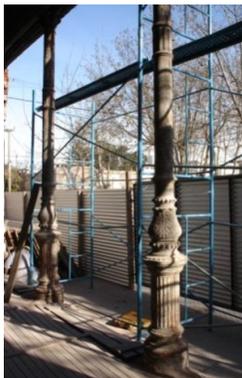
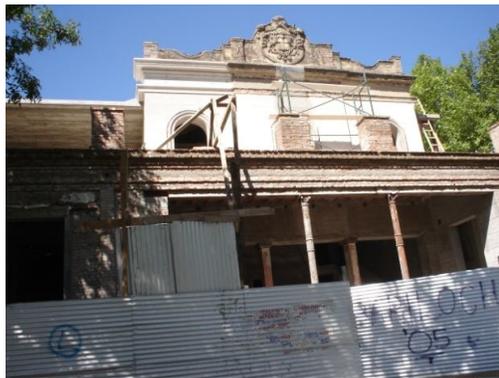
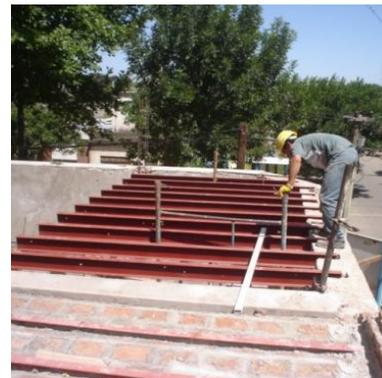
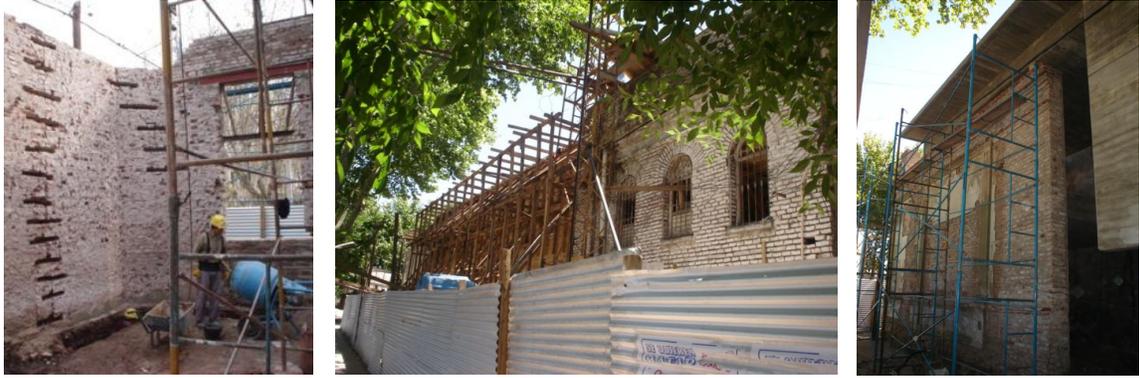
Fotografía 16 a 21 . Proceso de intervención (año 2005 - 2007)

Se realizaron técnicas de consolidación de los muros, generando el recrecido de cimientos por bataches, en aquellos puntos en donde se había perdido la capacidad de carga del suelo. El muro de fachada presentaba un desplome que decidió mantenerse ya que no comprometía su estabilidad. Se trataron las grietas mediante la restitución de trabas hiladas por hiladas y la colocación de grapas de planchuelas de acero inoxidable según correspondiera.

La actuación propuesta sobre la Fachada y el hall de ingreso constituyó un conjunto de tareas que permitieron la recuperación de la imagen original del edificio, a continuación se destacan los rasgos sobresalientes de las mismas: primeramente se tomaron muestras de revoques exteriores e interiores y se realizaron plantillas de molduras existentes en chapa galvanizada. Se ejecutaron moldes y contramoldes en caucho de silicona y yeso de piezas ornamentales en buen estado de conservación que sirvieran de matriz para la reposición de otras piezas. Luego se procedió a proteger las partes de obra que pudieran ser afectadas por golpes, generando coberturas continuas en forma de tarima sobre los pisos y capuchones protectores de madera fenólica en rejas, barandas y ornamentos.

Posteriormente se retiraron las aberturas que se reutilizarían, protegiendo los vidrios originales, para ser depositadas fuera de la obra hasta su restauración debidamente inventariada con registros fotográficos. Una vez realizados los apuntalamientos pertinentes se procedió al derribo de la mampostería, conservándose los ladrillos para su posterior uso en la misma obra. Las piezas metálicas en buen estado de conservación eran inventariadas para su reutilización.

Una tarea particular consistió en "descarnar" las columnas metálicas de hierro fundido que sostenían el pórtico de ingreso, que afortunadamente se conservaban en el interior de la mampostería, ocultas a la vista desde mucho tiempo. La evidencia y posibilidad de que todavía estuvieran en su posición original la brindaron los testimonios fotográficos de época,

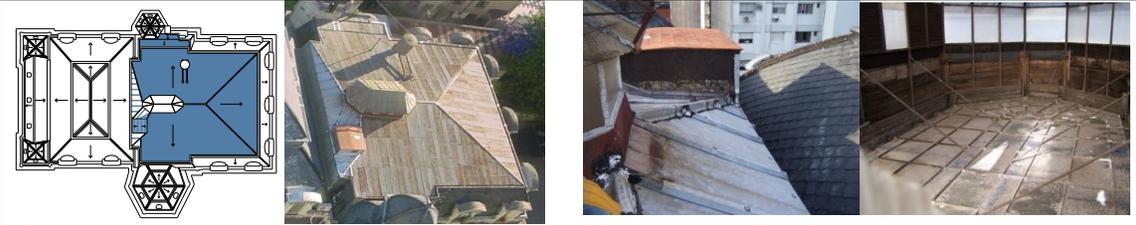
TOMA DE DATOS		Relevamiento: Abril de 2007
Ubicación: CUBIERTA	TIPO DE LESION	
Unidad Constructiva: C6 MS CUBIERTA MANSARDA SUR	FISICA	
Elemento Constructivo: PIEZAS DE CIERRE, DE FIJACIÓN Y DE UNION EN CORONAMIENTO	MECANICA	
Lesión: VARIAS	QUIMICA

<p>Referencia croquis estudio planta</p>	<p>Encuentro entre cubierta de chapa acanalada, canaleta, piezas de cierre y aristeros</p>
<p>DESCRIPCIÓN Manchas (desparramadas) de coloración parda rojiza en piezas de recubrimiento, bordes de canaletas y elementos de unión con coronamiento. Punzonamiento en la superficie de las piezas de cobertura. Desajustes y deformaciones entre elementos de unión de coronamiento. Punzonamiento y perforación de aristeros de cierre y pieza metálica de borde de canaleta. Reparaciones de piezas con fragmentos de membrana asfáltica con aluminio. Las lesiones en la mansarda Sur son mayores que en la mansarda Norte.</p> <p>CAUSAS Mecánicas Las deformaciones y desajustes entre piezas podrían ser causados por el movimiento del soporte (cambio dimensional producido por variaciones térmicas) y la acción del viento, ya que las zonas más afectadas, se encuentran en los tramos más expuestos.</p> <p>CAUSAS Químicas Oxidación de las piezas e inicio de corrosión en algunos sectores.</p>	<p>CAUSAS Físicas Erosión superficial de las piezas. El fin de la vida útil del zinc, permitió roturas por el fuerte impacto del granizo.</p> <p>Intervenciones no adecuadas La membrana evidencia la urgencia de dar soluciones a hechos críticos puntuales.</p> <p>EVOLUCION Y ESTADO ACTUAL El fin de la vida útil del material, se ve reflejado, en el envejecimiento de las piezas, la fatiga y pérdida de su maleabilidad, imposibilitando el acompañamiento de los movimientos del conjunto. Los desajustes evidencian también la debilidad en las piezas de fijación.</p> <p>NIVEL DE INTERVENCION Imprescindible.</p>

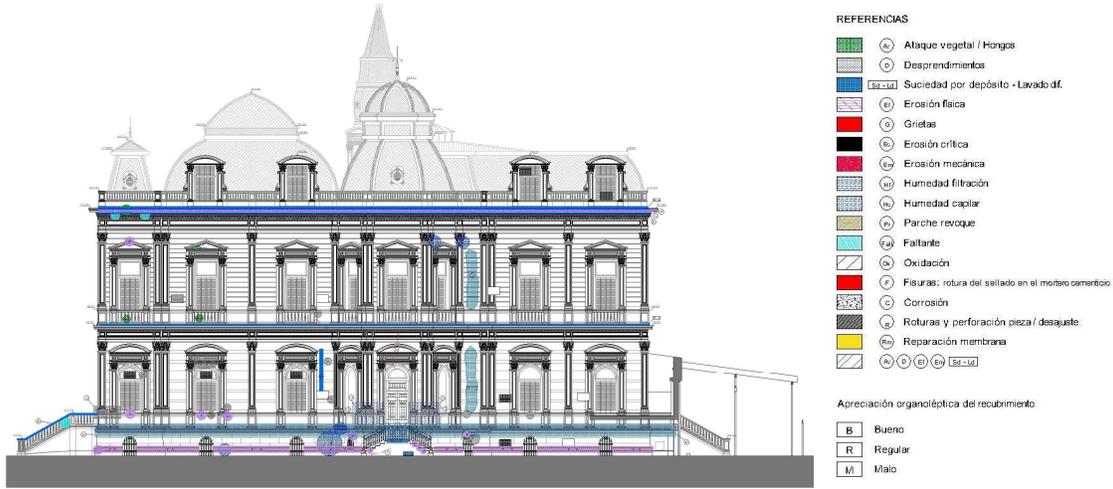
Figura 38 – Alzado Fachada Sur (Estado Inicial 2007)

Los espacios exteriores presentaban un estado de descuido, la presencia de construcciones agregadas formalmente incompatibles, degradaban el entorno del edificio, como la escalera metálica de emergencia en la fachada sur y la marquesina sobre el ingreso oeste.

Los muros de fachadas estaban en buen estado en lo relativo a la estructura, aunque el basamento presentaba humedades, los acabados se encontraban muy deteriorados, existían desprendimientos y reparaciones defectuosas; gabinetes metálicos perforando muros y aberturas, presencia de tendido de cables y ventilaciones; pérdida total de ornatos, modificación de pilastras y frontones erosionados.

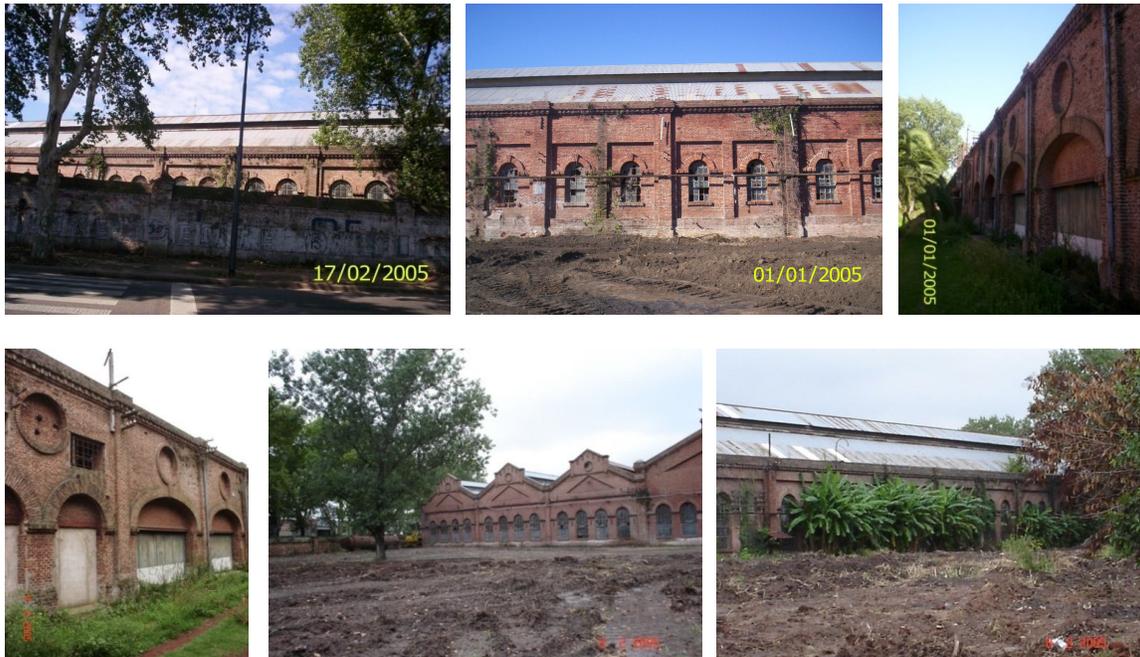
Fotografía 44 a 49. Alzados Norte, Este y Sur (Estado inicial, 2005)

Los muros exteriores estaban en buen estado de conservación en lo relativo a la estructura, aunque sus caras presentaban un gran deterioro, importantes grietas con desplomes, mucha vegetación y piezas erosionadas. La estructura metálica no presentaba deterioros aparentes, aunque las superficies estaban degradadas por una pátina de oxidación.

Las carpinterías metálicas y de madera originales en las ventanas, se conservaban casi en su totalidad, aunque presentaban importantes deficiencias sus mecanismos de movimiento y cierre. En algunos sectores se encontraban los huecos de las arquerías cegados con mampostería y huecos de aberturas modificados.

Toda la cubierta de las cinco naves estaban en mejor estado aunque se apreciaban importantes deficiencias. La red de desagües pluviales estaba en pésimo estado de conservación, la inexistencia de piezas, obturación de las bajantes y boquillas, desprendimientos de canaletas de mojinetes y juntas degradadas entre otras lesiones, mostraban un gran deterioro en el funcionamiento del sistema.

- (1) Conservación de Muros Exteriores, interiores y elementos de fachada: Reparar muros de mampostería, consolidando sus cimientos, infiltrando los mismos para darles protección hidráulica a futuro. Reconstruir pilastras, ángulos diedros, antepechos de aberturas, y coronamiento. Consolidar mamposterías afectadas por grietas relevadas. Recuperar juntas erosionadas. Reemplazar piezas de ladrillos deteriorados por otras enteras, tratando de utilizar piezas de ladrillos enteras de la misma obra, retirados en los derrumbamientos que se deban ejecutar dentro del predio.

- (3) Rehabilitar carpinterías metálicas y de madera de las ventanas. Abrir los huecos cegados y dotarlos de nuevas carpinterías. Recomponer huecos de aberturas exteriores transformados en ventanas en fachada Norte y Oeste; (tratando de utilizar carpinterías originales desmontadas de otros huecos). Recuperar arquerías de ladrillo visto. Dotar de carpinterías metálicas a los huecos de arquerías interiores transformados en huecos exteriores. Dotar de un cerramiento al patio en el extremo Oeste.

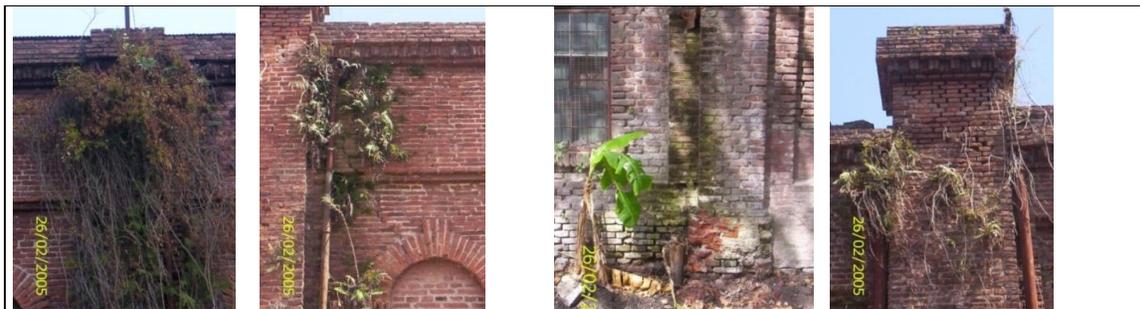
TOMA DE DATOS		Relevamiento: Febrero 2005
Ubicación: FACHADA NORTE	T, IPO DE LESION	
Unidad Constructiva: MURO	FISICA	
Elemento Constructivo: LADRILLO VISTO	MECANICA	
Lesión: ORGANISMOS (Av)	QUIMICA

<p>DESCRIPCIÓN Plantas pequeñas de diversos tamaños localizadas en arranque de muros y pilastras, debajo de cornisas, en ángulos diedros entrantes (rincones) y pilastras, coincidiendo con la localización de desagües pluviales Asentamiento de colonia de mohos de color verde y negro, localizados en arranque de muros y pilastras, en ángulos diedros entrantes (rincones), en muros y pilastras coincidiendo con el recorrido de desagües pluviales (CDV), y en coronamiento</p> <p>CAUSAS MOHOS: Se observa la presencia de hongos de color negro y verdes, asentados en cornisas con plataformas horizontales, en ángulos diedros entrantes (rincones) y salientes (esquinas), y paramentos verticales, coincidiendo con la localización de los desagües pluviales verticales. La rugosidad y porosidad de la superficie de acabado de fachada, la presencia de humedad y la gran diversidad de relieves, incorporando plataformas horizontales, esquinas y rincones con variables concentraciones de escorrentía, crean las condiciones ambientales determinadas para el asentamiento de estos microorganismos.</p>	<p>GRAMÍNEAS: Las gramíneas son plantas de distintos tamaños, y de cierto porte que necesitan la acumulación de tierra y humedad para su desarrollo. El proceso patológico de grietas y humedades, generaron lesiones secundarias como fisuras, desprendimientos, erosiones físicas, mecánicas, químicas y organismos. La filtración de agua en el interior de los poros superficiales del material provoca un efecto erosivo, que conduce a una microfisuración y a un desmoronamiento de la capa superficial. Con la pérdida del acabado quedaron al descubierto espacios, propicios para la acumulación de tierra, que con la ayuda de humedad permitieron el desarrollo de estas plantas pequeñas.</p> <p>EVOLUCION Y ESTADO ACTUAL Todos estos organismos no han sido retirados y seguirán evolucionando si esta tarea no se realiza, afectando aún más fachada afeándola notablemente. Es importante el relevamiento de infraestructuras como causante primaria de estas lesiones para obtener nuevas propuestas de tendido que no afecten a dichas unidades constructivas</p> <p>NIVEL DE INTERVENCION Conveniente – Lesiones en avance</p>
