A RECUPERAÇÃO DAS CANTARIAS DA CAPELA DE N.SRA DA GLÓRIA DO OUTEIRO, NO RIO DE JANEIRO

1) Lacerda, A.M.C., 2) D´Affonseca, S.P.

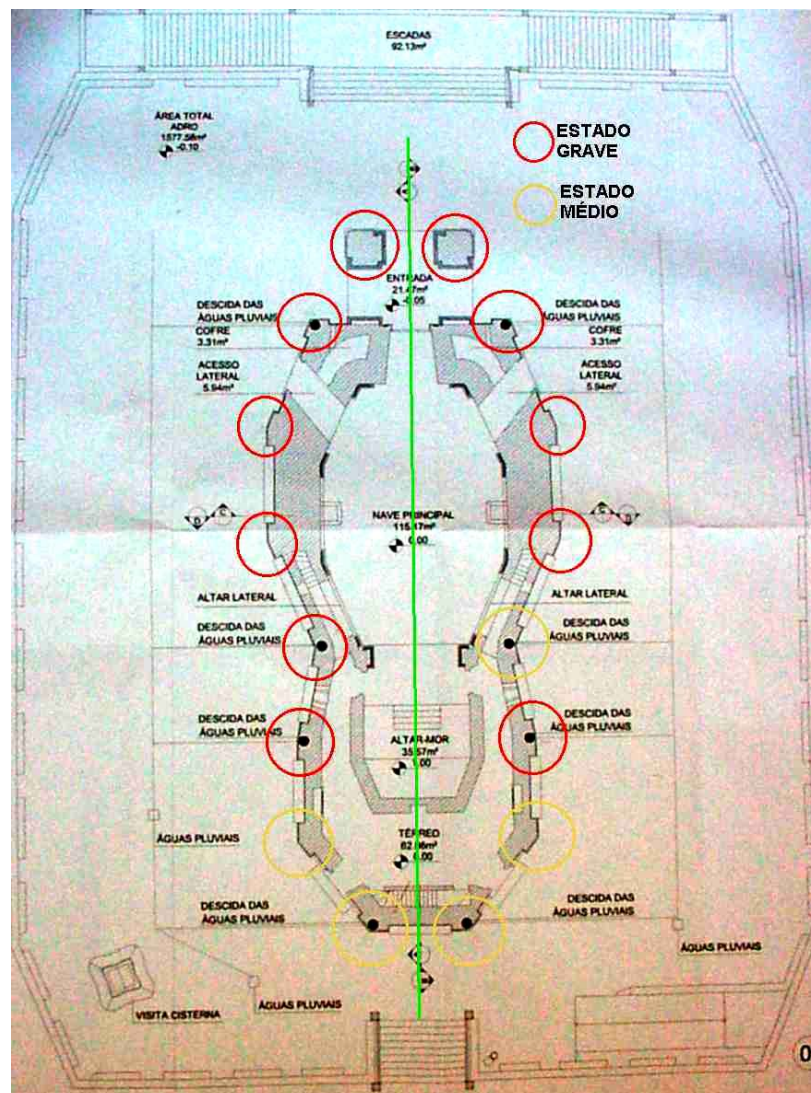
Figura 1 – Análise do estado de degradação dos cunhais

Uma análise comparativa dos danos mapeados sobre as fachadas do edifício, mostrou que os cunhais mais atacados pela degradação se situavam na parte frontal da igreja, exatamente na área onde as paredes eram mais grossas.

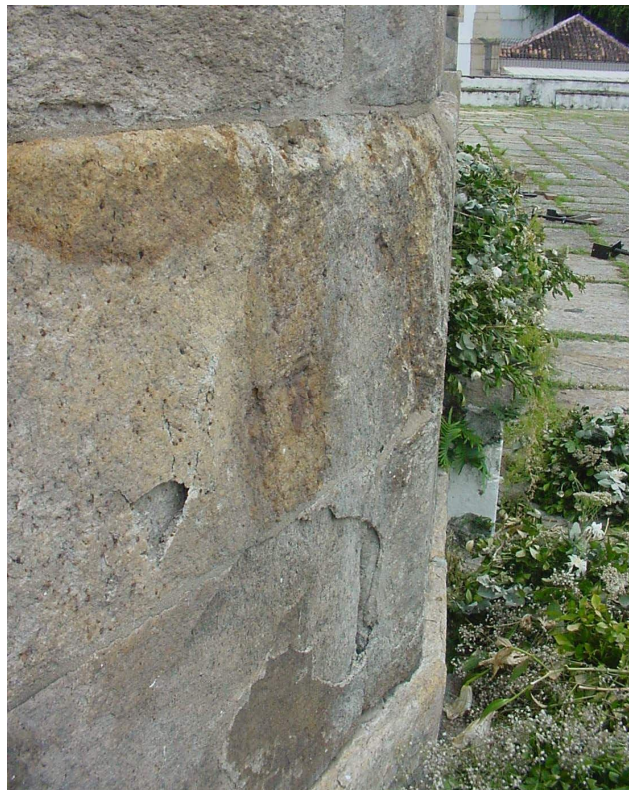
O descolamento em forma de placas, conforme se apresentava na Igreja da Glória, é característico da ação de sais cristalizando abaixo da superfície da pedra, as chamadas sub-eflorescências. A existência de sais foi confirmada pelos ensaios feitos em laboratório. Tanto a pedra de cantaria das fachadas e da nave, como a argamassa utilizada para rejunte ou preenchimento de lacunas apresentavam alto índice de cloretos.

Foto 4 - Vista do descolamento na base dos cunhais externos

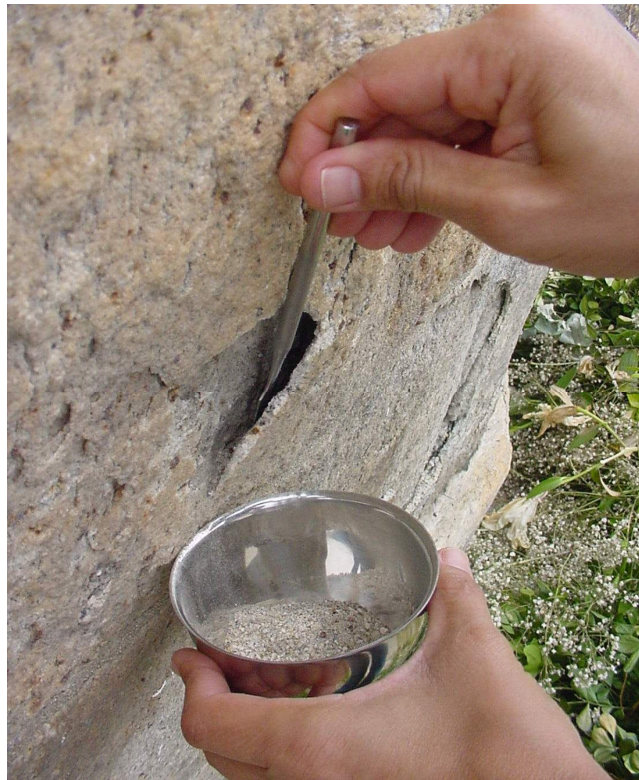
A presença de sulfatos pode ser atribuída aos poluentes ou à ação de restaurações indevidas com utilização de cimento ou gesso. De qualquer forma, foi confirmado que o ataque por sais existia na cantaria da Igreja da Glória e era responsável pela sua degradação.

Foto 5 - Retirada de material pulverizado sob a placa em descolamento, para análise em laboratório

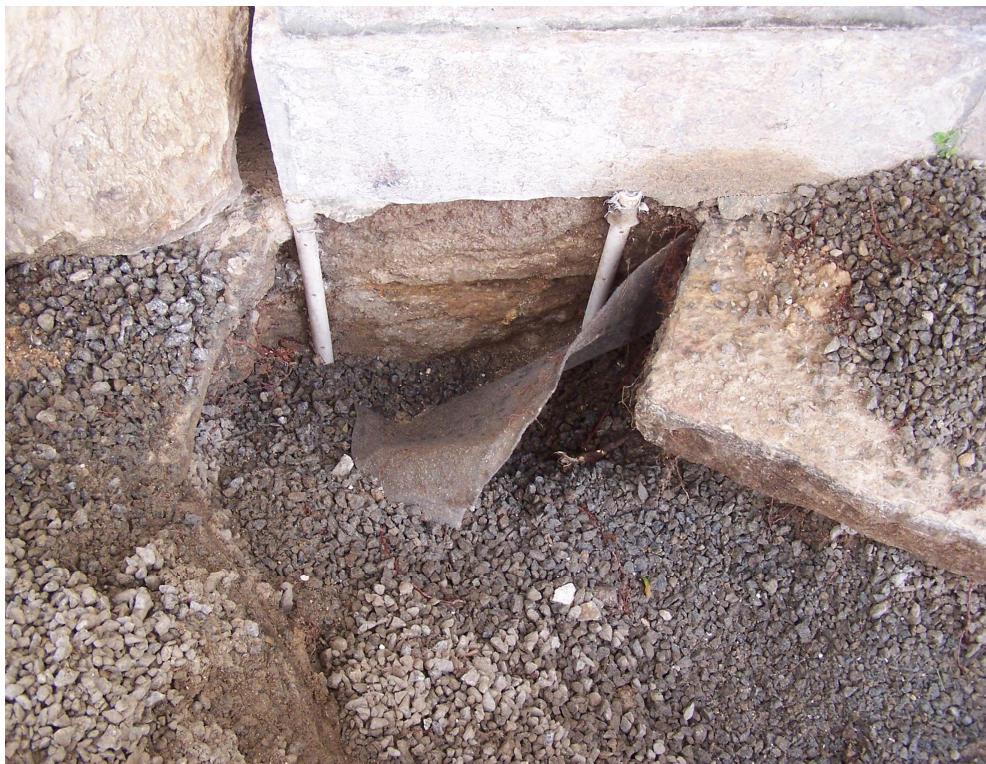
Abertas após o início do trabalho, as câmaras de aeração encontravam-se sem água acumulada, embora a brita estivesse úmida. Estavam, portanto, cumprindo a função para que foram implantadas, drenando a água do terreno.

Foto 6 - Vista da câmara de aeração e tubos de ventilação

Ainda assim essa drenagem não estava sendo suficiente para resolver o problema da desagregação, fazia-se por isso necessário reduzir ainda mais o acesso de umidade às

alvenarias e à base dos pilares. Uma vez que as câmaras estavam funcionando bem, sugeriu-se que fossem prolongadas, circundando todo o perímetro da igreja e fosse substituída a brita existente por outra de maior diâmetro.

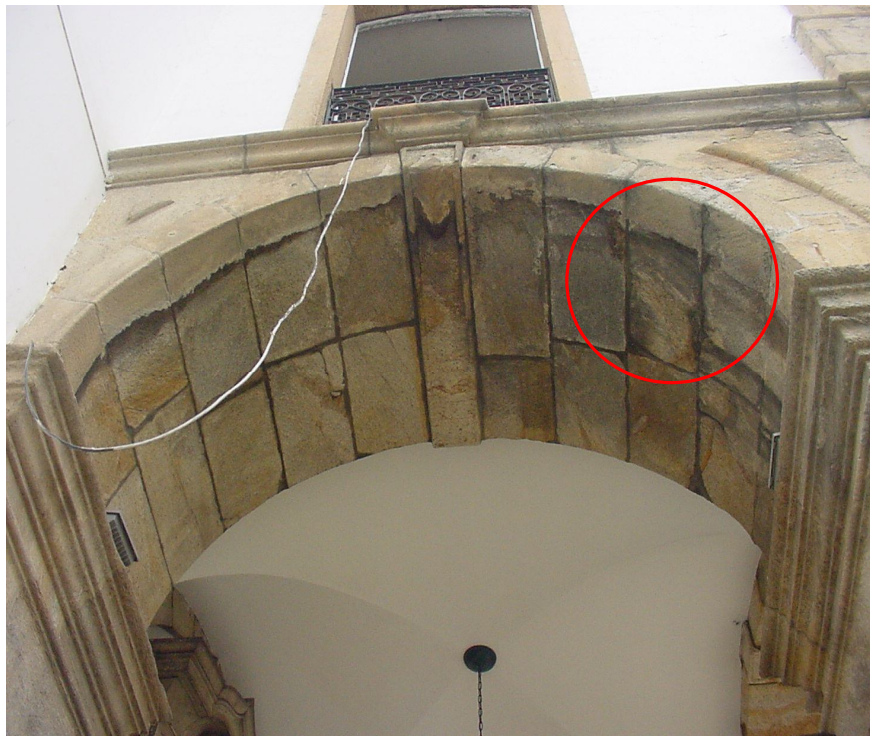
Foto 7 - Arco do pórtico, com faixa clara lavada pela chuva e linha de acúmulo de água, onde ocorrem as crostas negras

O escurecimento da cantaria é devido ao depósito de partículas de sujeira e, eventualmente, ao ataque biológico por fungos. Esse depósito escuro, ou pátina, tem sob ele pedra não alterada e pode ser facilmente removido por meio de processos simples de

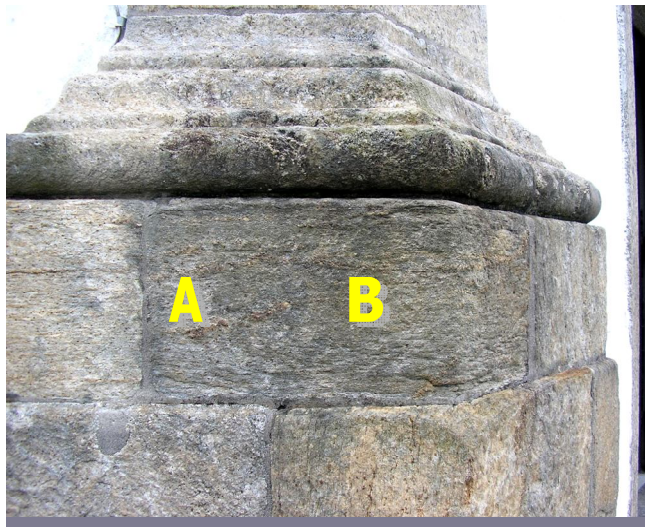
Foto 8 - Vista do cunhal antes de se proceder ao teste de limpeza

A área (B) foi lavada com solução a 10% de água potável e sabão neutro, (Ph=7) procedendo-se à escovação utilizando uma escova de cerdas de nylon de dureza média. Após a lavagem, foi retirado o excesso de sabão utilizando-se apenas água corrente e verificou-se que a pedra na área (B) se apresentava mais clara, demonstrando que o processo foi eficaz na remoção da camada de sujidade.

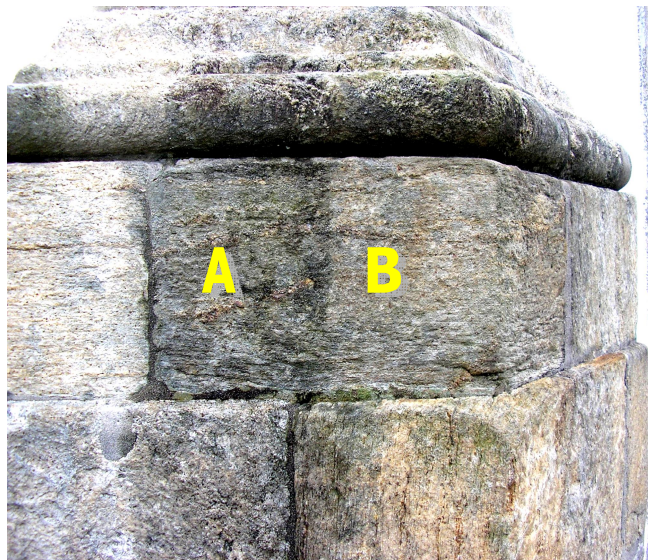
Foto 9 - Vista do cunhal vendo-se a mesma pedra com um trecho limpo e outro mantido como controle.

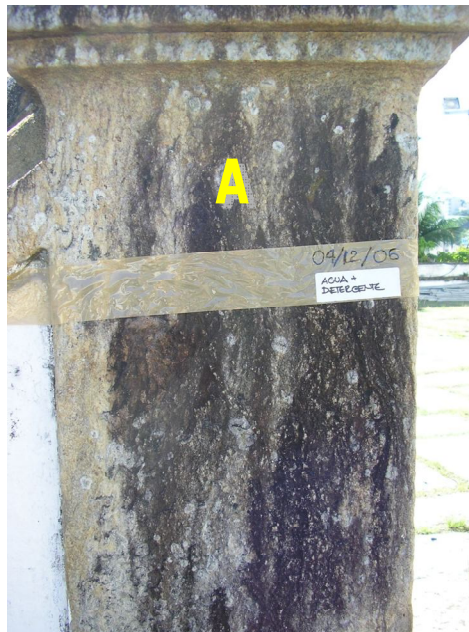
Foto 10 - Vista da pilastra do adro antes da limpeza

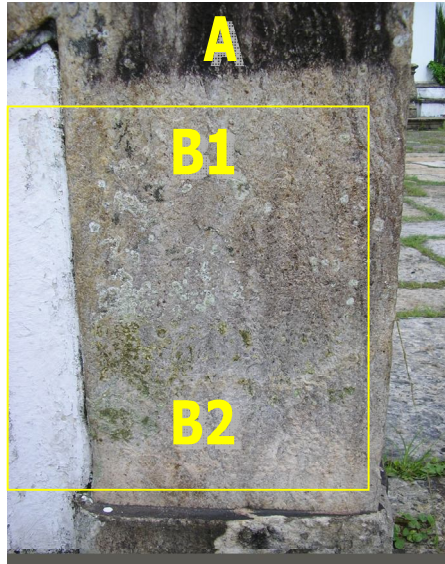
Foto 11 - Vista da pilastra após a limpeza com emplasto de bentonita (B1) e com pasta AB-57 (B2)

Analisando-se os resultados verificou-se que ambos os processos executaram a limpeza sem que houvesse diferença significativa entre a eficiência de uma pasta em relação à outra ou em relação à lavagem com água e sabão neutro.

Considerou-se então que a limpeza poderia ser feita por lavagem e escovação com sabão neutro em toda a área da igreja, utilizando-se o emplasto de argila bentonita, (mais simples e mais econômico) em pontos específicos em que houvesse necessidade de retirar manchas renitentes.

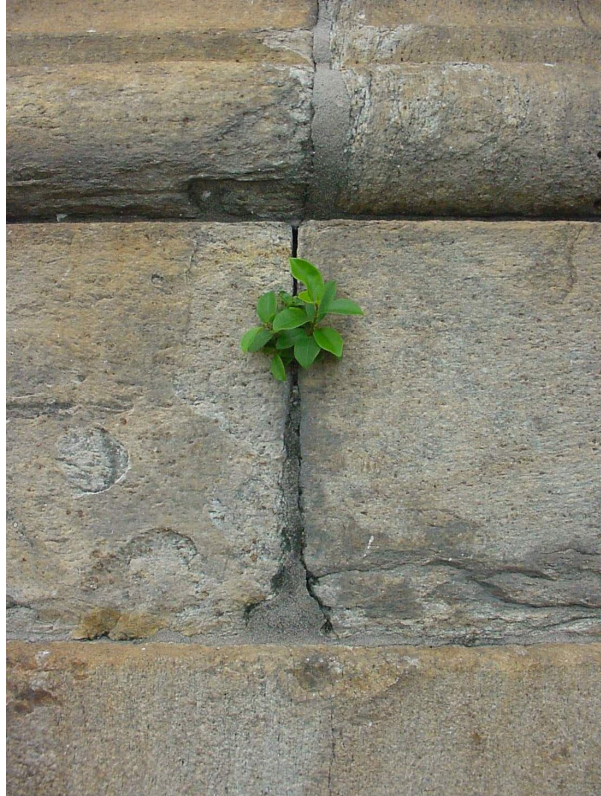
Foto 12 - Vegetação enraizada numa junta

No caso da Igreja da Glória existe o ataque de vegetação nas áreas de alvenaria do frontão, nas juntas do embasamento dos cunhais e nos bancos em volta da igreja e do adro. Também entre as pedras da pavimentação do adro brota vegetação, mas esse é geralmente um efeito pretendido por esse tipo de pavimentação e não pode ser considerado um ataque.

A vegetação encontrada nos interstícios das pedras deverá ser removida de forma manual. Após a remoção a junta deve ser escariada com o auxílio de uma ferramenta fina, como por exemplo uma sonda de dentista ou um arame 14 apontado, que possa atingir o máximo de profundidade dentro da junta, removendo as raízes da vegetação.

Para garantir que planta não volte a se desenvolver, deve-se aplicar em todos os locais onde se removeu vegetação, injeções do herbicida Tordon, preparado conforme as recomendações do fabricante.

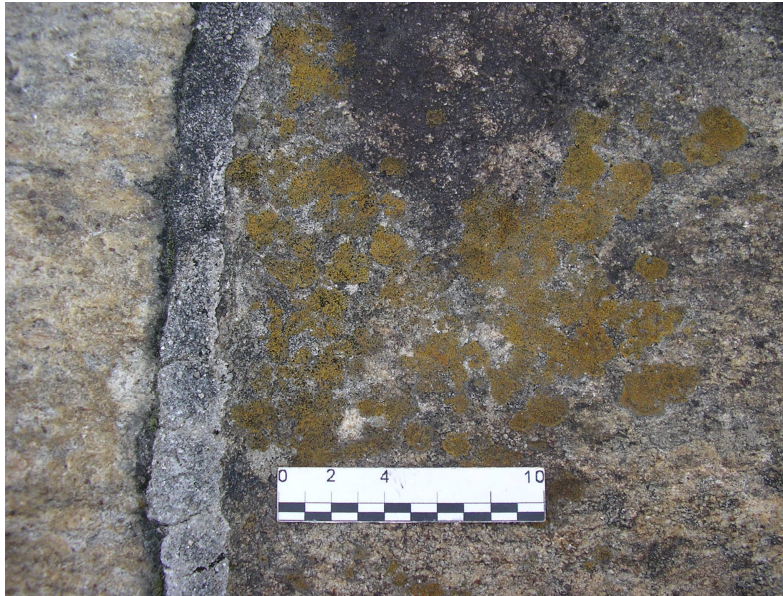
Na Igreja da Glória é notada a presença de líquens nas pedras que se encontram em posição horizontal, como os remates da murada e escadarias do adro, a proteção do muro do adro e os assentos dos bancos que rodeiam tanto a igreja como a murada.

Foto 13 – Vista de líquens sobre a pedra da mureta do adro

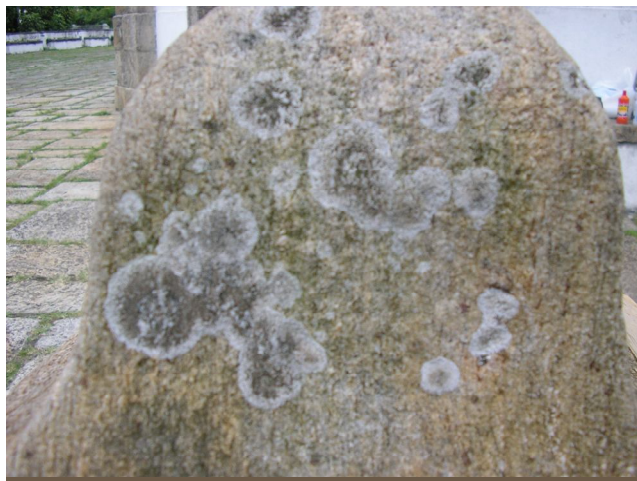
Foto 14 - Aparecimento de líquens após limpeza

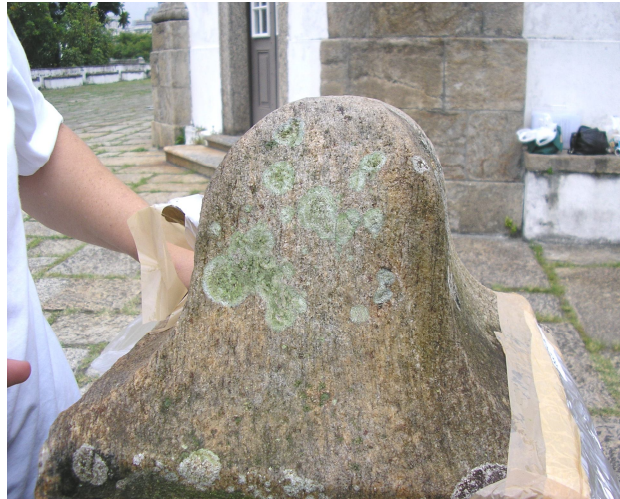
Foto 15 - Presença dos líquens, mesmo após a aplicação da polpa de algodão com formaldeído

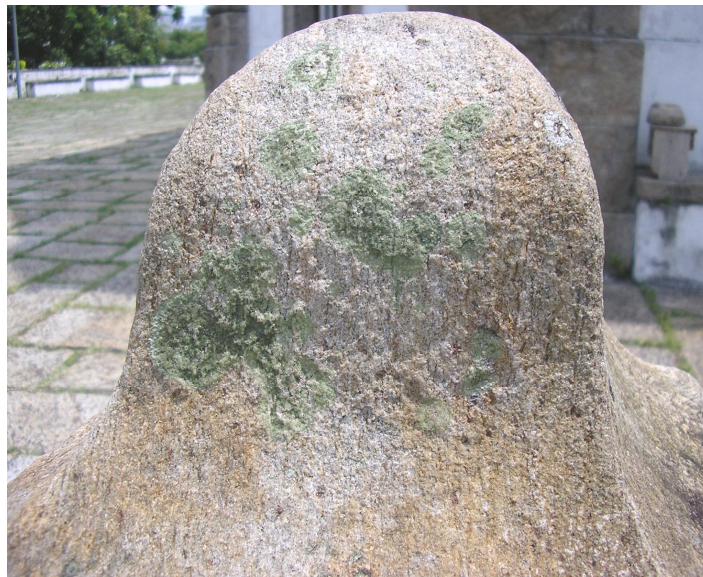
Após a secagem da pedra procedeu-se à aplicação de um emplasto de argila bentonita e solução de formaldeído a 10%, que foi deixado por um período de 24 horas, mas o emplasto também não foi eficiente para a remoção dos líquens. Consideraram-se, portanto, ambos os métodos inadequados.

Foto 16 - Após a remoção da pasta de argila, obteve-se uma limpeza parcial

Sugeriu-se que, nas áreas onde após limpeza regular apareçam estes fungos, seja testada a aplicação de emplastos de argila bentonita utilizando um biocida tipo Desogen, por um período de 24 a 48 horas.

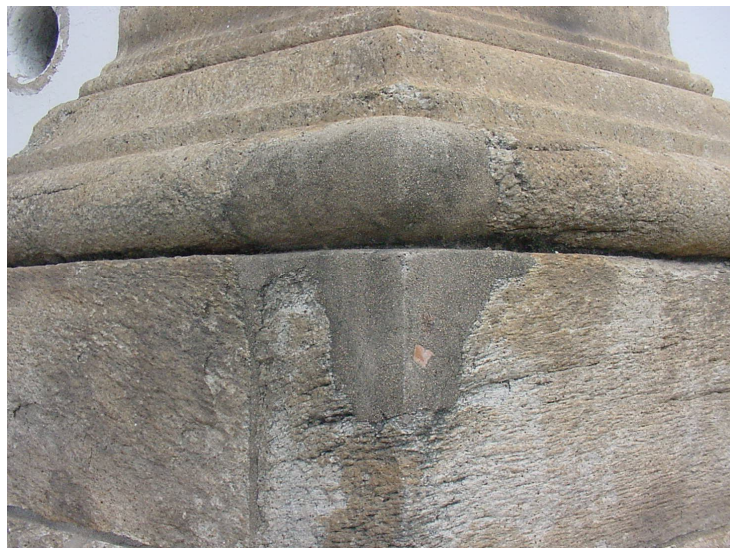
Foi retirada uma certa quantidade da argamassa e levada para o laboratório do NTPR-UFBA, onde foram feitos testes de composição e traço. Verificou-se que se tratava de uma argamassa de areia, argila e ligante, provavelmente cimento, com um traço aproximado de 1:1,86:0,29. Provavelmente devia tratar-se de uma argamassa de cimento e areia de traço 1:2, na qual a areia se achava contaminada por pequeno percentual de silte.

A maior parte do agregado (78,17 %) tinha diâmetro entre 0,25 e 0,50 mm, tratando-se portanto de areia grossa. Deve ter sido utilizada areia grossa para que se obtivesse uma textura irregular, mais parecida com a da pedra.

Após os ensaios confirmou-se que a argamassa de rejunte apresentava sais: grande quantidade de cloretos e sulfatos, e média quantidade de nitratos, o que começava a explicar a intensa degradação da cantaria.

Foto 17 - Detalhe de lacuna no ângulo do cunhal, preenchida com argamassa

No caso de pequenas lacunas sugeriu-se a reintegração por meio de obturação. Para isso deve ser testada uma argamassa formada por um paralóide com pouca diluição, (como o Vedacil Max da Vedacit, que não altera o aspecto da pedra e não é afetado pela radiação ultra-violeta), utilizando-se como carga pó de pedra, obtido por trituração de gnaiss semelhante em cor e composição.

A cavidade onde será aplicada a argamassa deve estar perfeitamente limpa, seca e isenta de poeira ou partículas soltas e o material de preenchimento deve ser aplicado em porções pequenas e bem compactado

No caso de partes faltantes, sugeriu-se a execução de uma prótese com o mesmo tipo de pedra. Para a reintegração é necessário confeccionar a prótese, cortar o local onde a mesma será inserida, em forma regular, e proceder à colagem utilizando uma resina epoxídica, tipo Hxtal NYL 1, ou Sikadur 32, da Sika., conforme as recomendações do fabricante.

Caso a parte a ser reintegrada seja de grande dimensão, para melhorar a adesão e garantir resistência poderão usar-se pinos de aço inoxidável inseridos em furos na estrutura e na prótese, unindo-se as duas peças, também com resina epoxídica.

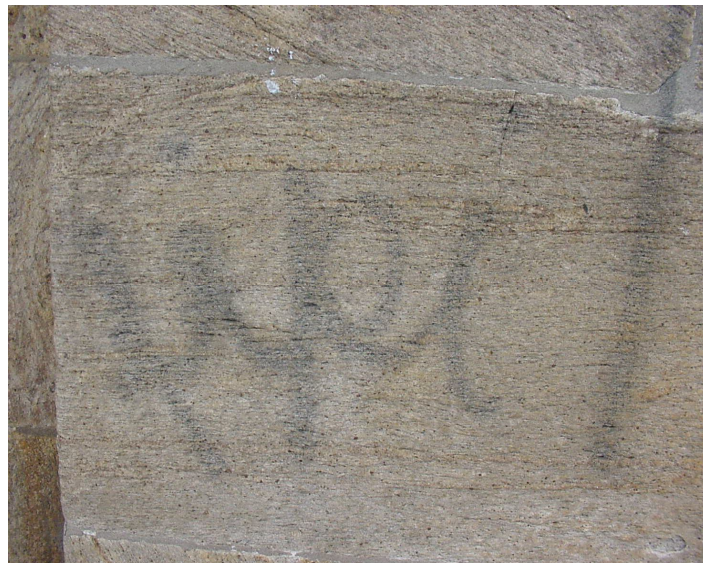
Foto 18 - Vista de uma das pedras grafitadas antes do teste de limpeza

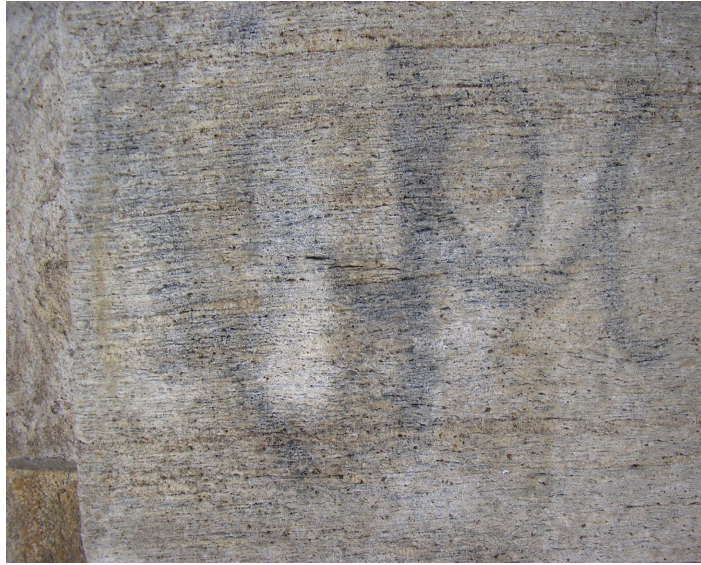
Os resultados obtidos deixaram a desejar. Embora se obtivesse um melhor grau de limpeza, não houve controle suficiente da aplicação e o substrato de pedra foi limpo em excesso, perdendo a pátina amarelada. O problema principal foi o escorrimento do produto sobre a pedra, ultrapassando o limite da zona que se pretendia limpar.

Foto 19 - Vista após o teste de limpeza

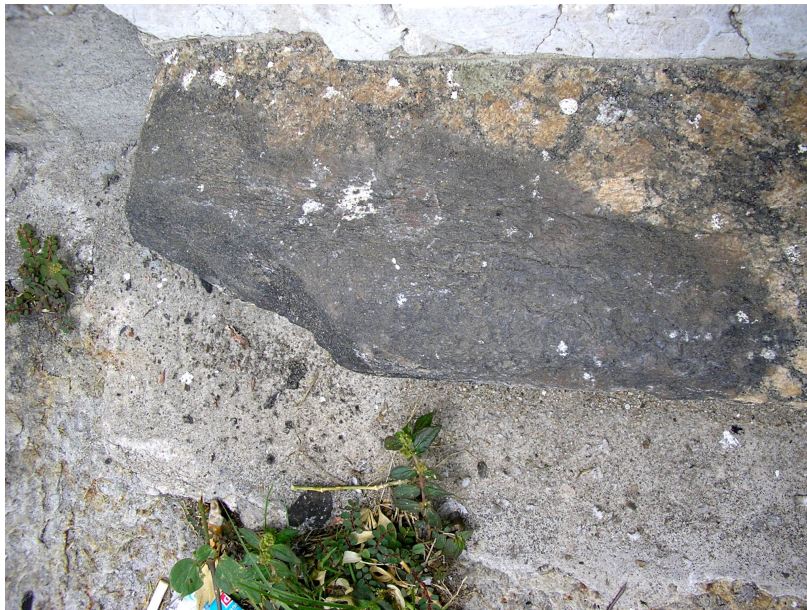
Foto 20 - Vista da pedra olho de boi, manchada por fuligem e cera

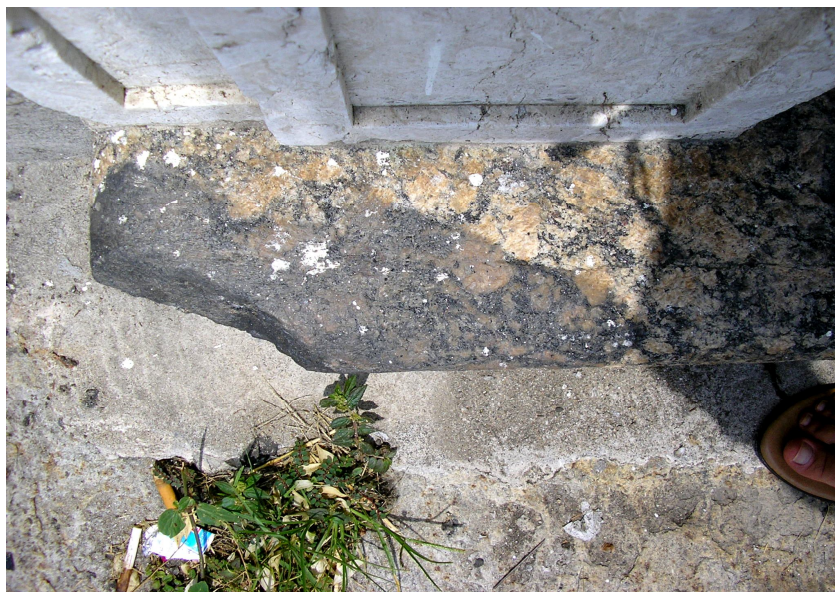
Foto 21 - Após a lavagem a remoção das sujidades superficiais foi mínima

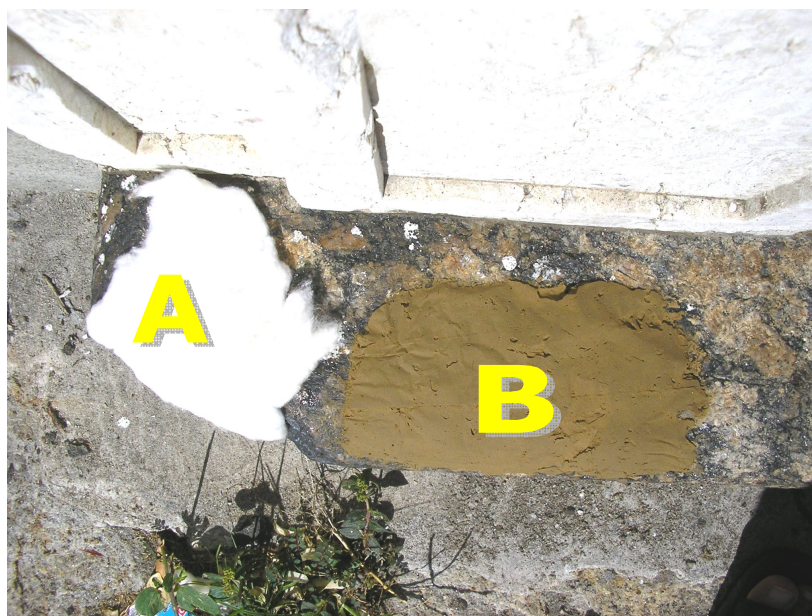
Foto 22 - Aplicação da polpa de algodão e da pasta de argila

Em seguida, conforme havia sido feito para outros ensaios, dividiu-se a área manchada em dois setores (A e B) e aplicou-se no setor (A) um emplasto polpa de algodão embebida em solvente aguarráz e no setor (B) um emplasto de argila bentonita feita com 200g de argila e 200ml de solvente, deixando-os agir por 24 horas.

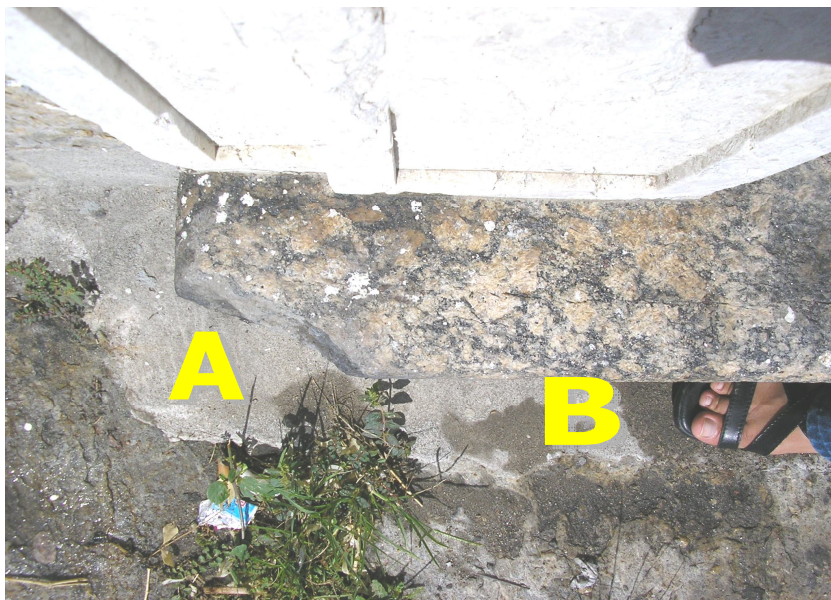
Ao fim do período estabelecido os emplastos foram removidos e verificou-se que ambos os testes de limpeza haviam apresentado bom resultado.

Foto 23 - Resultado satisfatório com a remoção da parafina e da fuligem
