ESTUDIO E INVESTIGACIONES REALIZADAS EN EL LEMIT SOBRE MATERIALES EMPLEADOS EN EDIFICIOS HISTORICOS

LEMIT, Avda. 52 entre 121 y 122 – 1900, La Plata, Argentina – T.E. (0221) 483 1141 / 44
E-mail: direccion@lemit.gov.ar

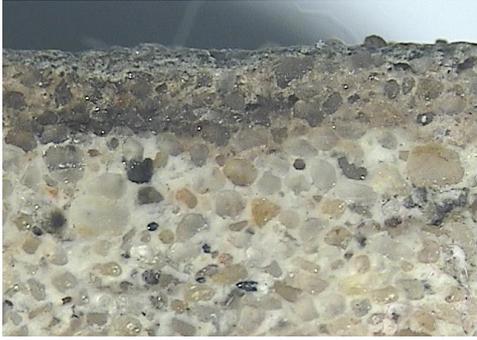
En el análisis visual de los morteros pertenecientes a un teatro de una localidad de la Provincia de Buenos Aires, se han observado dos materiales fuertemente adheridos entre si, apreciándose una divergencia en la tonalidad de ambos, siendo la matriz del externo más oscura que la interna. Para poder observar con más detalle, se realizaron microfotografías, confirmándose que la matriz del mortero externo presenta una tonalidad grisácea oscura mientras que el mortero interno es de coloración blanquecina. Esta diferencia podría ser atribuida, en primera instancia, al empleo de arenas de distinta tonalidad o al uso de pigmentos colorantes. Sin embargo, en ambos morteros, externo e interno, se detectó la existencia de una arena silíceo natural constituida mayoritariamente por clastos subredondeados de cuarzo, lo cual confirma que la diferencia de color no puede ser atribuida al agreado fino empleado.

Microfotografía de la muestra de revoque. Se visualiza el mortero externo y el interno adheridos entre sí, con una marcada diferencia en la tonalidad.

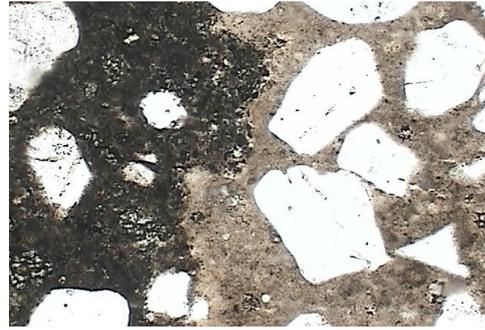
Microfotografía del corte petrográfico, se observa la interfase de ambos morteros

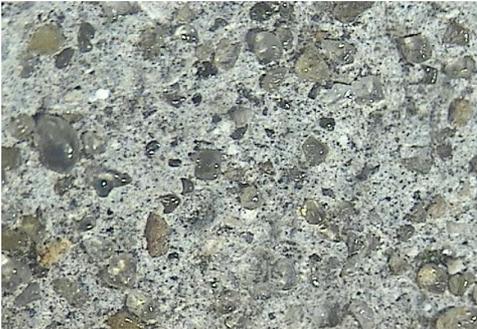
En el corte petrográfico realizado, se observan, en la matriz del mortero externo, pequeñas partículas opacas de color negro, distribuidas homogéneamente en toda la masa, por lo cual, el color de la matriz puede ser atribuido a la incorporación de algún tipo de pigmento. De acuerdo a lo observado podría corresponder a un material carbonoso como el “negro de humo”, empleado habitualmente para dar tonalidad a tintas, pinturas, etc.

Microfotografía del mortero externo. Se observan granos de cuarzo redondeados y una matriz compuesta por material ligante y pigmento de coloración

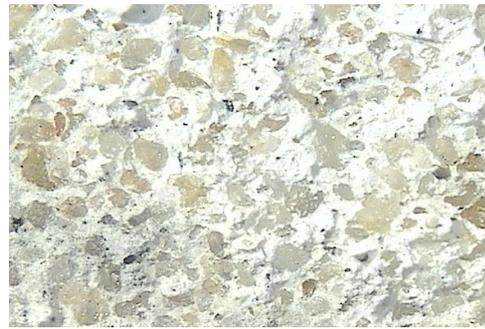
Microfotografía del mortero interno. Se observan granos de cuarzo en una matriz de color blanquecino

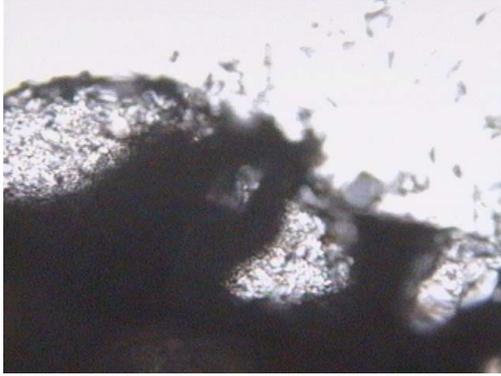
En algunas experiencias realizadas sobre morteros cementíceos no colonizados, se observó que el hidrolavado a una presión de 100 bar no provoca efectos deletéreos. En cambio, en una muestra colonizada por *Caloplaca citrina* lavada a 80 bar se apreciaban algunas pequeñas estrías donde había impactado el chorro de agua. También, se notó que el agregado fino se desprende con facilidad ya que el ácido oxálico secretado por el liquen ha solubilizado los compuestos cementantes alterando la superficie.

Mortero colonizado hidrolavado a 80 bar

En el corte delgado del mortero colonizado e hidrolavado, se nota la presencia de irregularidades en la superficie, debido a que las partículas de agregado fino quedan expuestas, sin material cementíceo que las rodee. Por el contrario, en la muestra no colonizada e hidrolavada a 100 bar, la superficie se mantiene intacta observándose que los agregados están englobados en material cementíceo.

Como conclusión puede plantearse que en los edificios y monumentos hidrolavados se observa que son rápidamente recolonizados. Además, el hidrolavado es bien tolerado por los morteros cementíceos sin colonizar, pero provoca abrasión, pérdida de material y aumento de la rugosidad superficial en los colonizados por líquenes, coadyuvando a la acción de los mismos. Una alternativa menos dañosa para las superficies colonizadas es la limpieza manual con cepillo e hipoclorito de sodio o el empleo del hidrolavado con una baja presión de trabajo y la incorporación de biocida.

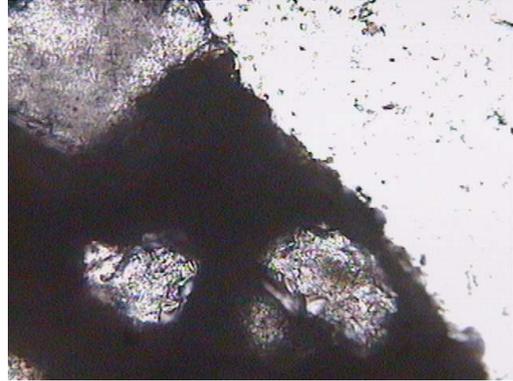
Mortero no colonizado hidrolavado a 100 bar

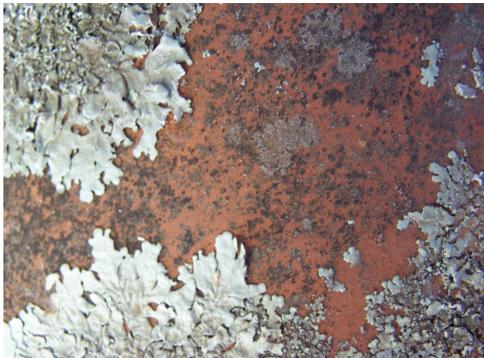
Teja colonizada por el liquen *Xanthoparmelia Microspora*

b) Limpieza: En uno de los casos evaluados, las tejas presentaban una colonización líquénica generalizada de la especie *Xanthoparmelia microspora*. Esta especie es de aspecto folioso, semejante a una hoja y en su interior posee ricines, estructuras que se introducen en el sustrato para fijar el talo o cuerpo del liquen. Por el tamaño que adquieren no permiten la colonización de otras especies. Además, esta especie tiene sorodios que se dispersan con facilidad por acción del viento y/o el agua, lo cual origina la fuerte colonización que se observa en las tejas.

De los estudios realizados surge que para eliminar los líquenes la técnica más efectiva de limpieza consiste en desprenderlos manualmente, mediante espátulas, y luego realizar un hidrolavado a una presión no superior a 100 bares, complementada con un cepillado manual

con una solución de agua con un 10% de hipoclorito de sodio. La utilización del hipoclorito de sodio en el lavado final, además de favorecer la limpieza, evita una nueva colonización por su efecto biocida.

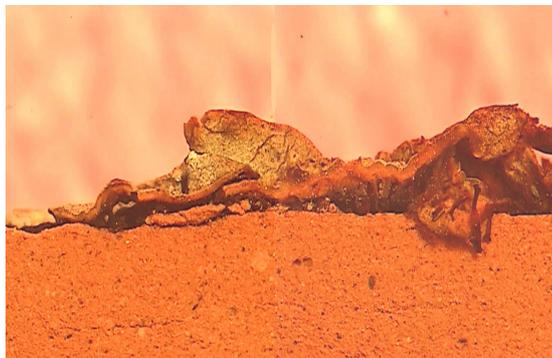
Forma de fijación del liquen sobre la superficie de la teja

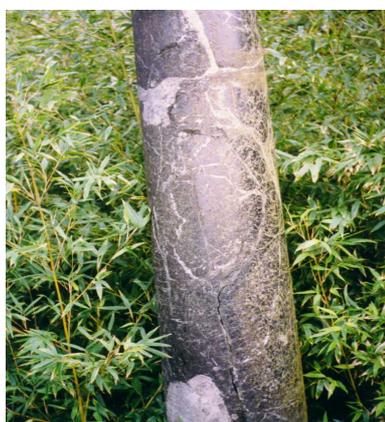
En el mirador que da al Río de La Plata, las columnas de sección circular y de 2.15 m de altura, presentan patologías de corrosión y fracturas que afectan su estabilidad. La roca

Sobre la superficie de la columna expuesta a la intemperie, se observan signos de corrosión provocados por la interacción de los agentes meteóricos, que produjeron la alteración de la calcita, confiriendo un carácter áspero y rugoso a la superficie pulida de la columna.

Columna de serpentinita con venas blancas de calcita

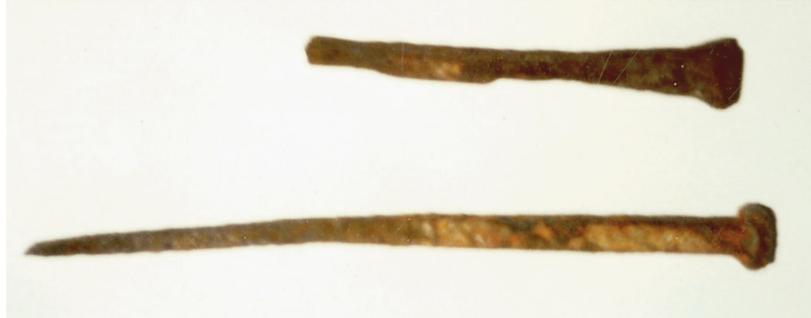
a) Estudios metalográficos: Se estudiaron distintos objetos metálicos para caracterizar tecnológicamente el material empleado. Una de las piezas estudiada corresponde a un clavo de antigua data muestreado en una construcción de interés histórico en la Ciudad de Buenos Aires, el cual se encontraba afectado por corrosión. La parte metálica ensayada corresponde a la zona central de la espiga, presentando un estructura ferrítica, con granos grandes y bordes de grano fino y con presencia de macro inclusiones, características que indican que la pieza fue fabricada con un acero elaborado por el método de pudelado.

Clavo de sección rectangular afectado por corrosión

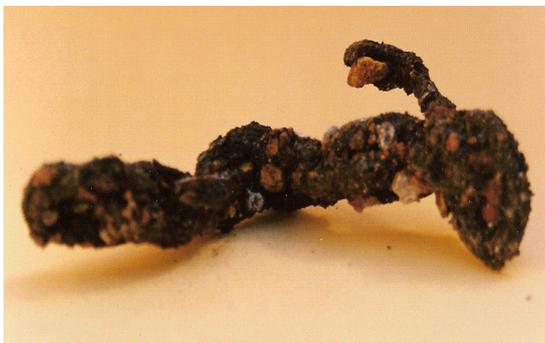
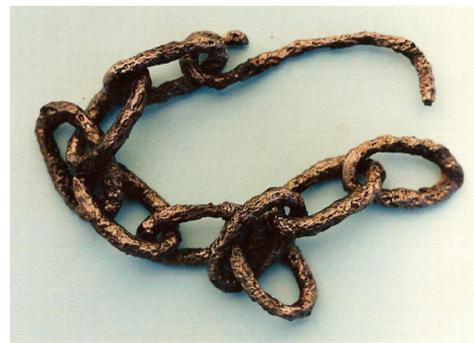
Trozo de cadena alterado por corrosión y luego de la limpieza catódica

b) Limpieza electroquímica: Sobre pequeñas piezas metálicas (gancho, trozo de cadena, etc.) encontradas en sitios históricos correspondientes a los siglos XVIII y XIX y que poseían un alto grado de corrosión, se realizó una limpieza electroquímica. La técnica empleada es la denominada limpieza catódica, en la cual en un corto tiempo se origina un proceso inverso al de la corrosión. De las experiencias realizadas surge que la técnica de limpieza puede ser aplicada sin inconvenientes en piezas pequeñas y de formas simples, dependiendo los resultados del grado de alteración del elemento.

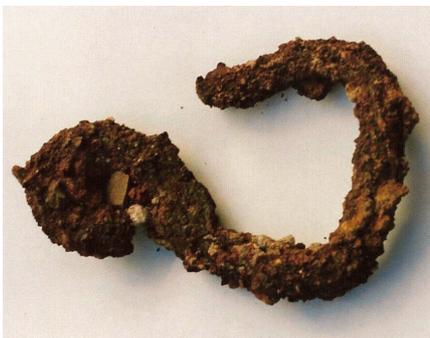
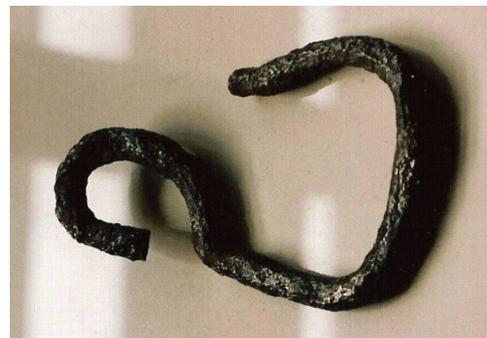
Gancho con corrosión y luego de la limpieza catódica
