PARQUE PEREYRA IRAOLA

Rehabilitación de su Patrimonio

LABORATORIO DE INVESTIGACIONES DEL TERRITORIO Y EL AMBIENTE

Comisión de Investigaciones Científicas de la Provincia de Buenos Aires

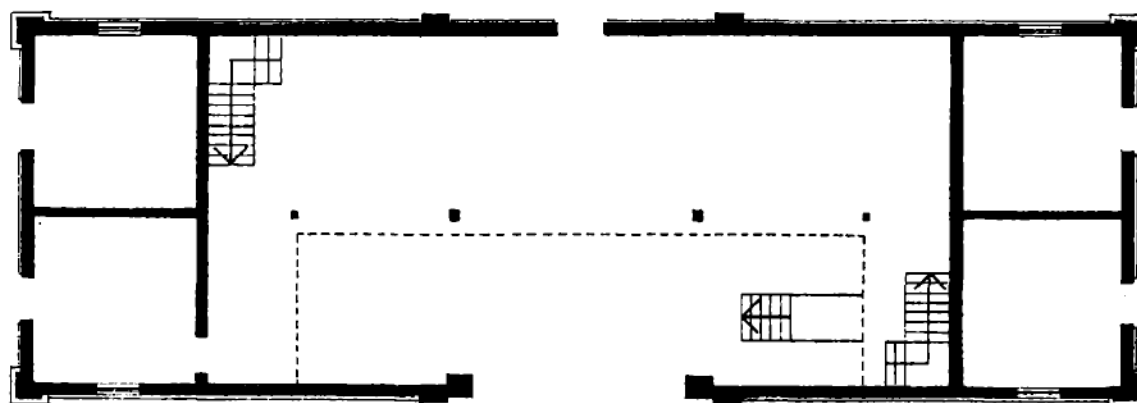
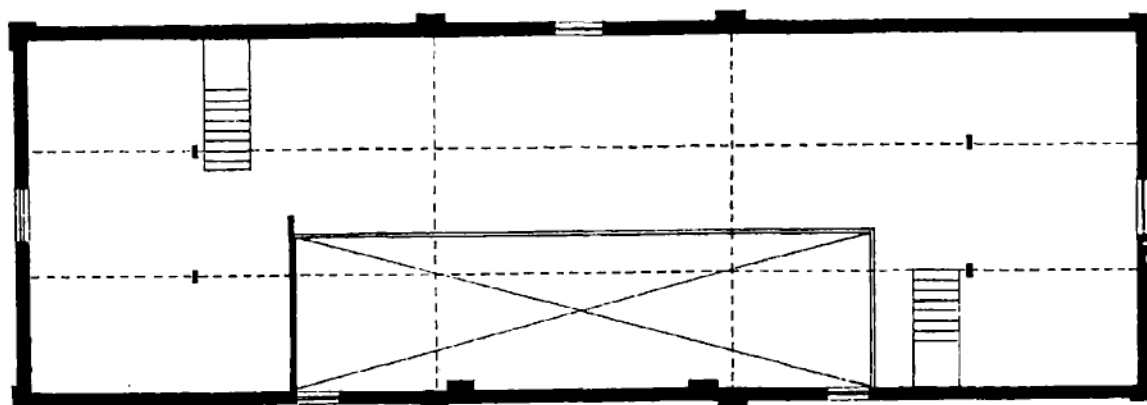
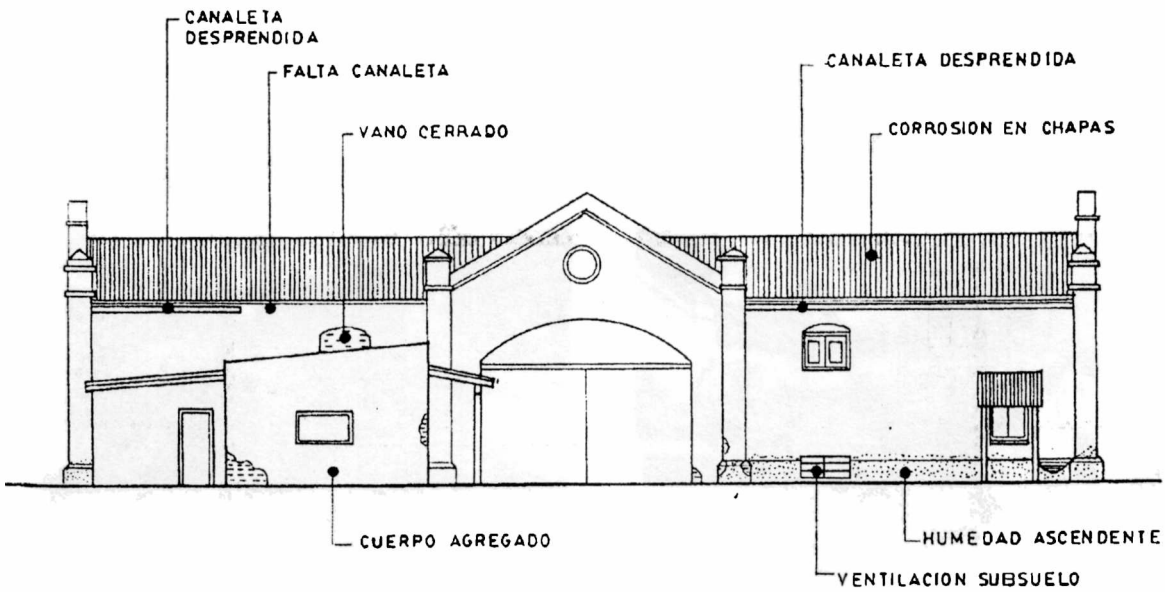
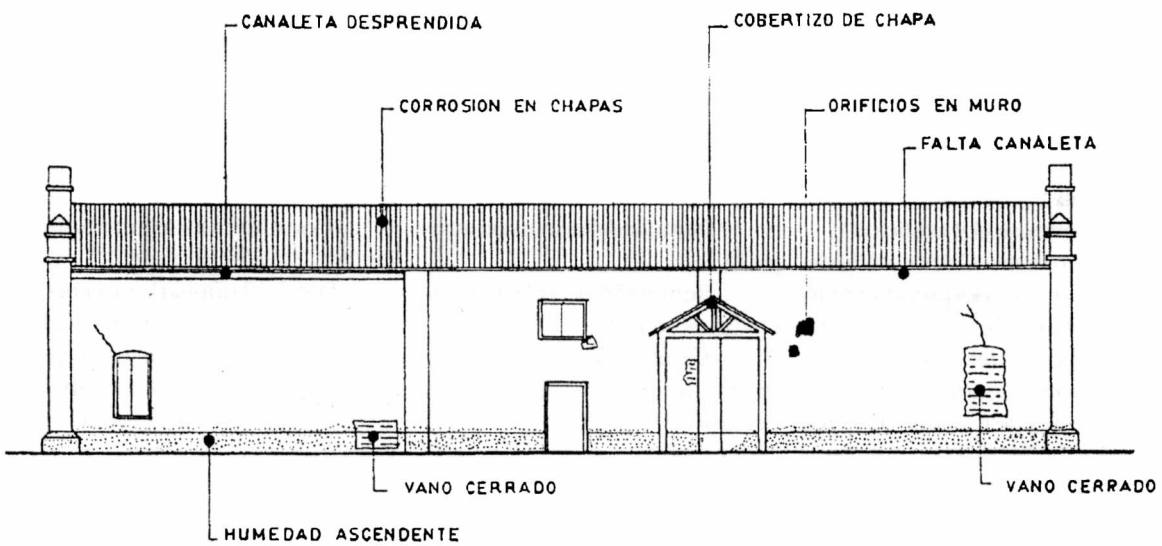
a) Morfológicos: Se ha agregado un cuerpo construido en mampostería al frente del edificio y un tinglado de chapa en la parte posterior. Estos elementos desvirtúan la lectura del edificio, concebido originalmente como un volumen único basado en una concepción simétrica.

- Cubierta de chapa. Se verifica que la totalidad de las chapas están atacadas por corrosión en superficie (no se detecta paso de agua al interior del edificio).

- Muros: Dada la carencia de capas aisladoras se observa, en todo el perímetro del edificio, deterioro y desprendimientos de revoques, presencia de hongos y

- Cambio de chapas de cubierta que presenten ataque por corrosión en profundidad, y limpieza y pintura de aquellas recuperables.

- Reparación de revoques en sectores deteriorados.
