# ESTUDIO NO DESTRUCTIVO DEL INTERIOR DE PIEZAS DE VALOR HISTÓRICO MEDIANTE GAMMAGRAFÍAS

**Mariscotti M. A. J., Thieberger P., Ruffolo M. y Frigerio T.**

## CAPILLA DOMÉSTICA DE LOS JESUITAS EN CÓRDOBA

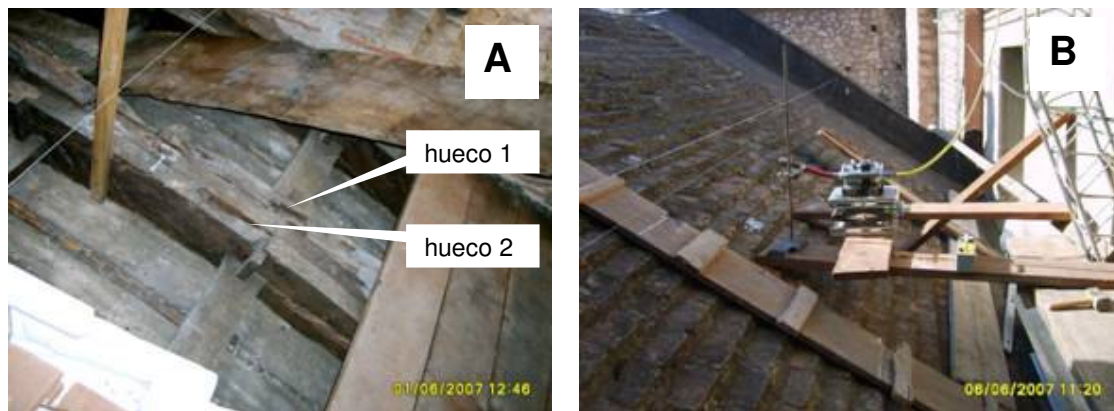
A raíz de la observación de humedad en un extremo del techo, se levantaron las tejas en este sector y se observó que las vigas de madera exhibían importantes huecos producidos por termitas.

La Foto A de la Figura 1 muestra parte del techo donde se levantaron las tejas, en la que se puede observar las vigas de madera con algunos de estos huecos.

**Figura 1. A. Se muestra la sección del techo donde se removieron las tejas y tablones. Se señalan los huecos 1 y 2 de la viga de la cabriada #12. B. Medición #14 mostrando la ubicación de la fuente radiactiva.**

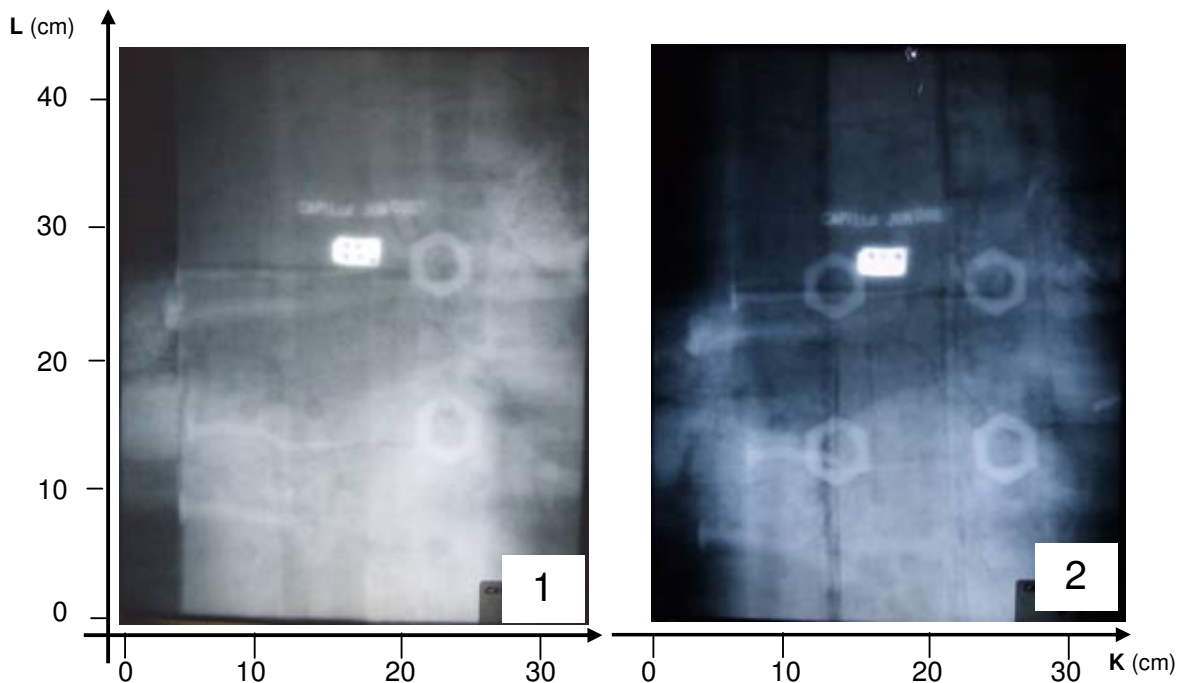
**Figura 9. Fotos de las gammagrafías correspondientes a la cabriada#2.**

Las gammagrafías 1 y 2 en la Figura 9 corresponden a las gammagrafías tomadas a  $Z_f = 0$  y 10,5 cm respectivamente, en esta cabriada.

El rasgo más relevante en esta cabriada es una mancha oscura que se observa en todo el ancho de la cabriada para  $L > 10$  cm y en especial en la viga izquierda.

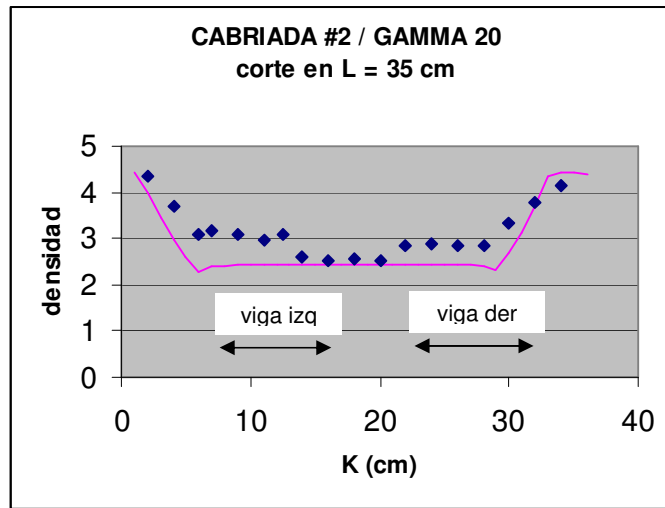
La Figura 10 muestra las densidades fotográficas medidas a lo largo de un corte en  $L = 35$  cm que atraviesa las 3 vigas en la zona superior de la mancha mencionada. La línea magenta es el fondo calculado con el programa LINEA DE BASE. Los puntos del extremo y del medio fueron usados como calibración con  $F_c = 20$  y 0 cm, respectivamente<sup>1</sup>. Se ve que las zonas de las vigas izquierda y derecha tienen mayor densidad indicando faltante de madera.

zona	$F$ (cm)
viga izquierda	$6 \pm 1$
viga derecha	$4 \pm 1$

Estos son faltantes *con respecto* a la zona de la viga central.

Figura 10. Densidades medidas (puntos azules) y fondo calculado (línea magenta).para la gammagrafía 20 en un corte a L = 35 cm (atravesando las 3 vigas).

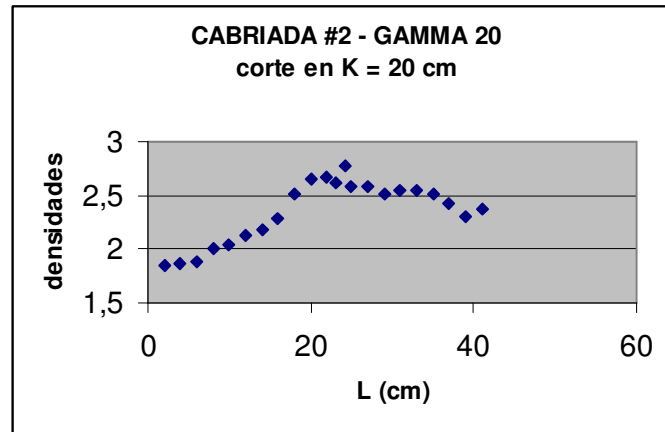
Figura 11. Densidades medidas (puntos azules) y fondo calculado (línea magenta) para la gammagrafía 20 en un corte para K = 20 cm (a lo largo de la viga central).

Como se puede ver en las fotos, la zona inferior de la gammagrafía es más clara. La densidad fotográfica en un corte a lo largo de la zona de la viga central se muestra en la Figura 11. El salto que hay entre L = 10 y L = 30 cm corresponde a una diferencia de espesores equivalente a madera de 6 cm. La morfología de esta “mancha clara” en la parte inferior de la gammagrafía permite suponer que la misma se debe a una mayor cantidad de mortero en esta zona más que a un mayor espesor de madera.

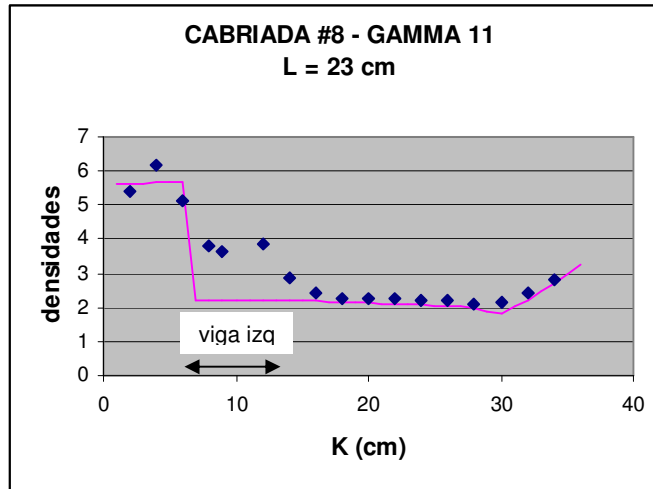
La Figura 12 muestra las densidades fotográficas medidas a lo largo de un corte en  $L = 23$  cm que atraviesa las 3 vigas en la gammagrafía 11 que corresponde a  $Z_f = 0$  cm, o sea que la fuente está en línea con la cara lateral izquierda de la cabriada. La línea magenta es el fondo calculado con el programa LINEA DE BASE para este caso de fuente sobre el lateral izquierdo de la cabriada. Los puntos máximo y mínimo fueron usados como calibración con  $F_c = 20$  y  $0$  cm, respectivamente. Por comparación de los puntos azules y la línea magenta se ve que en la zona de la viga izquierda hay mayor densidad fotográfica y por lo tanto debe haber faltante de madera. En particular para  $K = 12$  cm se ve un "pico" en la distribución de densidades que se debe a una ranura.

zona	$F$ (cm)
viga izquierda	$7 \pm 1$
ranura en $K = 12$	$9 \pm 1$

Estos son faltantes *con respecto* a la zona de la viga central y derecha.

**Figura 12. Densidades medidas (puntos azules) y fondo calculado (línea magenta) para la gammagrafía 11 en un corte para L = 23 cm (atravesando las 3 vigas).**

Un análisis tomográfico de esta zona de mayor densidad fotográfica, combinando la información de las 3 gammagrafías obtenidas en esta cabriada muestra que la misma se debe a una ausencia de madera en la parte superior probablemente interesando al tablón que se encuentra por encima de las vigas.

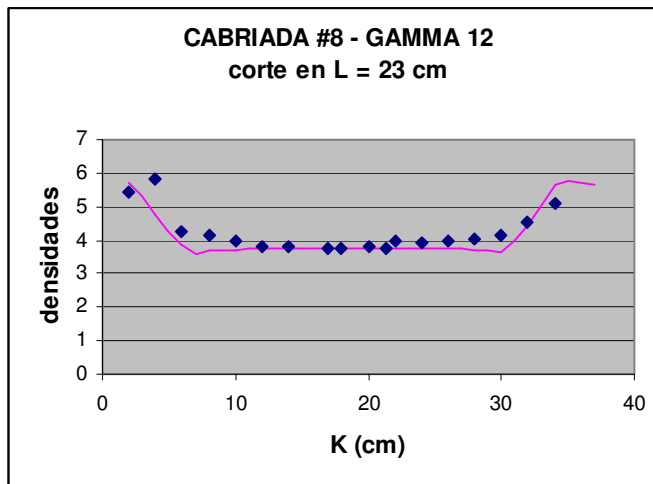
La Figura 13 muestra la densidad fotográfica en el mismo corte anterior pero para la gammagrafía 12 que corresponde a  $Z_f = 10,5$  cm, o sea con la fuente sobre el centro de la cabriada. En este caso no se observa la zona de mayor densidad fotográfica con en la Figura 12. Este hecho es interpretado como una confirmación de que la faltante de madera en la zona de la viga izquierda ocurre a la altura del tablón superior.

**Figura 13. Densidades medidas (puntos azules) y fondo calculado (línea magenta) para la gammagrafía 12 en un corte para L = 23 cm (atravesando las 3 vigas).**

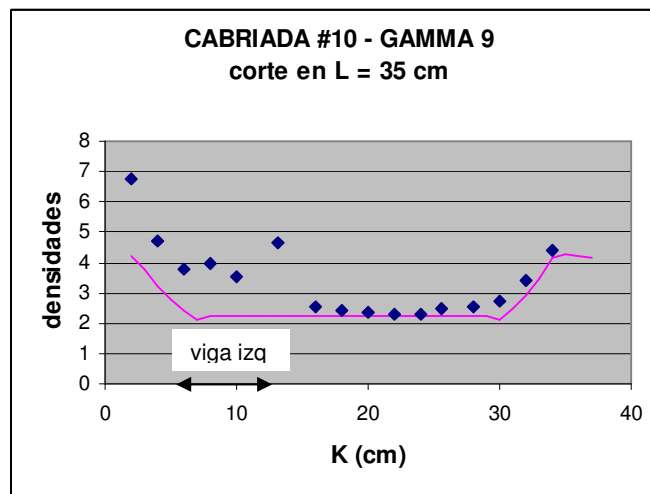
La Figura 14 muestra las densidades fotográficas medidas a lo largo de un corte en  $L = 35$  cm que atraviesa las 3 vigas en la gammagrafía 9 que corresponde a  $Z_f = 10,5$  cm, o sea que la fuente está en línea con el centro de la cabriada. La línea magenta es el fondo calculado con el programa LINEA DE BASE para este caso. Los puntos máximo y mínimo fueron usados como calibración con  $F_c = 20$  y  $0$  cm, respectivamente.

**Figura 14. Densidades medidas (puntos azules) y fondo calculado (línea magenta) para la gammagrafía 9 en un corte para  $L = 35$  cm (atravesando las 3 vigas).**

En esta gammagrafía se destaca una ranura en  $K = 13$  cm y además por comparación de los puntos azules y la línea magenta de la Figura 14 se ve que en la zona de la viga izquierda hay mayor densidad fotográfica y por lo tanto debe haber faltante de madera.

Zona	$F$ (cm)
viga izquierda	$5 \pm 1$
ranura en $K = 13$	$15 \pm 2$

Estos son faltantes con respecto a la zona de las vigas central y derecha.

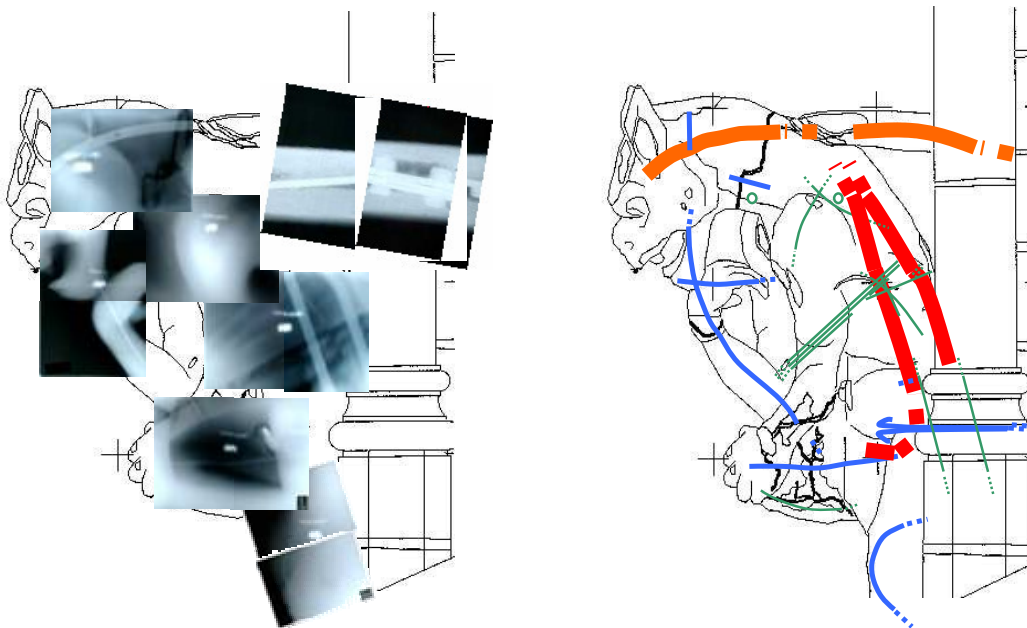
La Figura 15 muestra los resultados en uno de estos casos. A la izquierda muestran las gammagrafías obtenidas en diversos sectores del ornamento, superpuestas a una figura del mismo ajustando las escalas respectivas de modo que haya coincidencia espacial entre los que se muestra en las gammagrafías y el esquema de la pieza.

**Figura 15. Las líneas rojas en el dibujo de la derecha corresponden a varillas cuadradas de 25 mm, la línea naranja a una planchuela de 20x11 mm, las líneas azules a hierros de 8-10 mm, y las verdes a hierros de 4-6 mm.**

A la derecha de la Figura 15 se ve parte de los resultados obtenidos luego de analizar la información contenida en las gammagrafías. Los resultados incluyen la identificación de los elementos de soporte metálicos que existen dentro de la pieza, sus dimensiones y principalmente su estado de corrosión. La fidelidad fotográfica de esta técnica permite obtener resultados de una confiabilidad y completitud que no se alcanza con ninguna otra técnica.

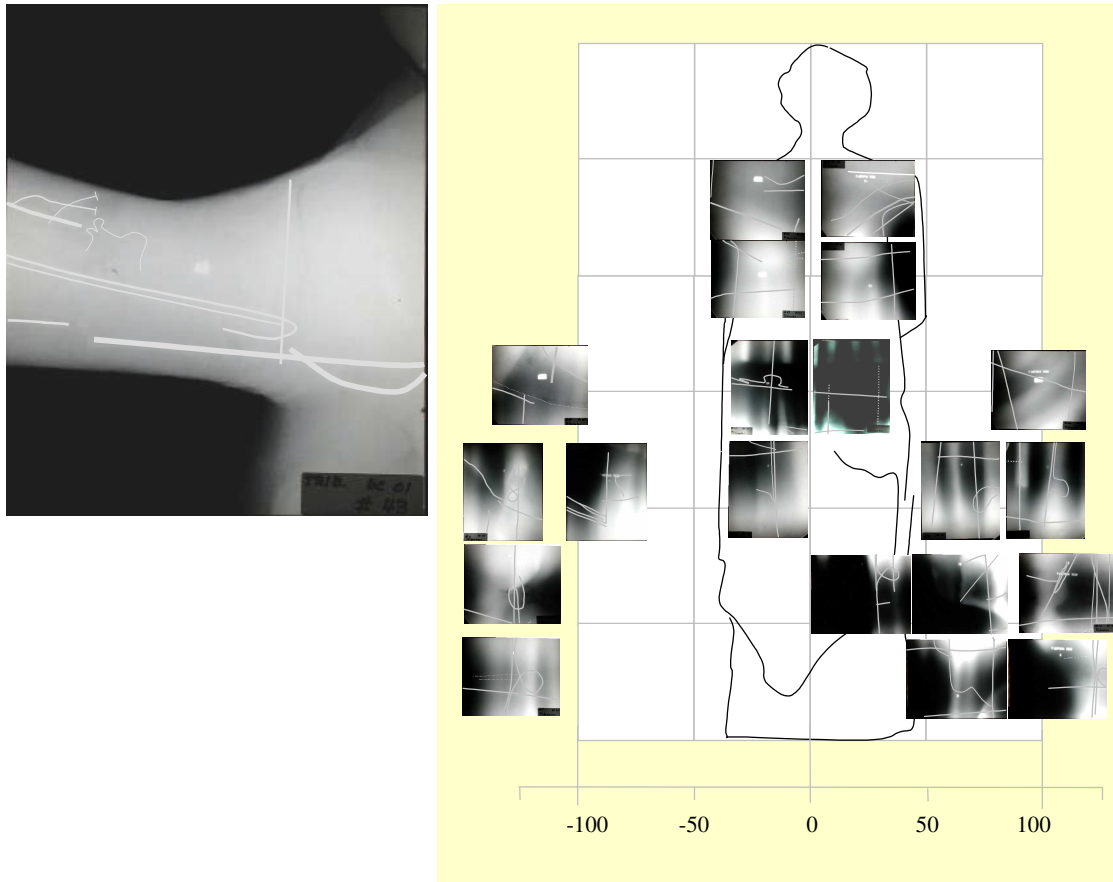
La Figura 17 muestra a la izquierda una foto de la gammagrafía de un brazo donde se alcanzan a distinguir elementos muy pequeños como clavos. A la izquierda se muestra los resultados obtenidos para el caso del tronco de una de las estatuas.

El principal resultado de este estudio fue que no se identificó estructura metálica de importancia, sólo alambres de 4 y 6 mm constituyendo una formación irregular de grilla.

**Figura 17. A la izquierda se muestra la gammagrafía de un brazo resaltando los elementos metálicos observados, y a la derecha se muestran los resultados correspondientes al tronco de una de las estatuas.**
