PROCESOS DE REFORZAMIENTO Y CONSOLIDACIÓN ESTRUCTURAL DEL TEATRO FAENZA

Claudia Patricia Hernández Duarte

Claudia Hernández Arq. SAS / Fundación Universidad Central de Bogotá.

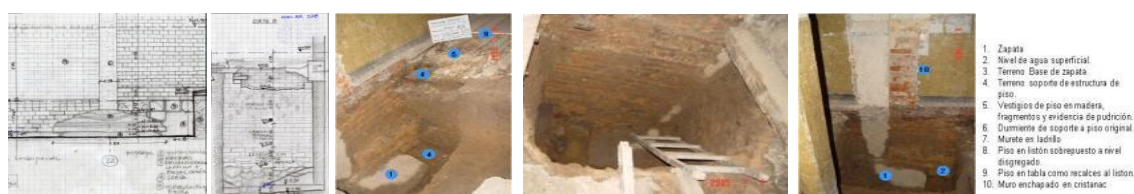
img. 2 Detalle de la exploración No 1 eje B-7, en la cual se puede apreciar el nivel de la zapata, la presencia de agua libre y la disposición del muro en mampostería. Exploración No 5 eje A.22.

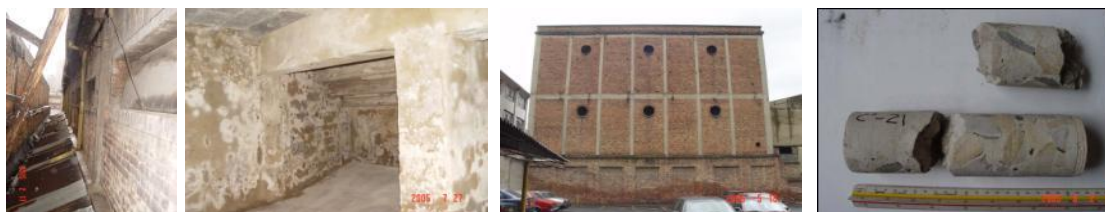
img. 7 Detalles de las estructuras de concreto en los exteriores a la sala. En sótano bajo lobby, en la zona de tramoya. Detalle de un núcleo extraído de una de las columnas para verificar resistencia y composición en laboratorio.

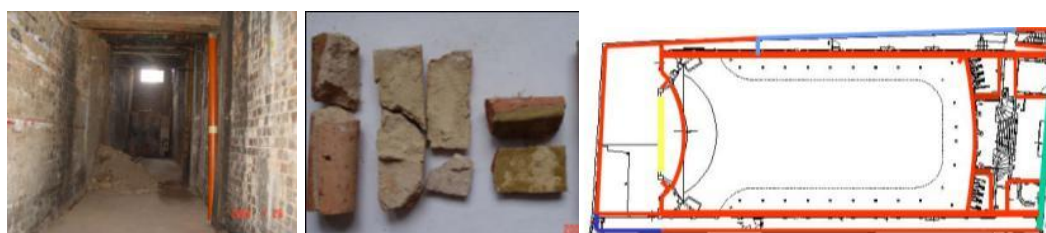
img. 8 Detalle de muros de corredores en tolete, detalle de núcleos de extracción con la composición del ladrillo y morteros de pega, sistema de muros en la totalidad del edificio.

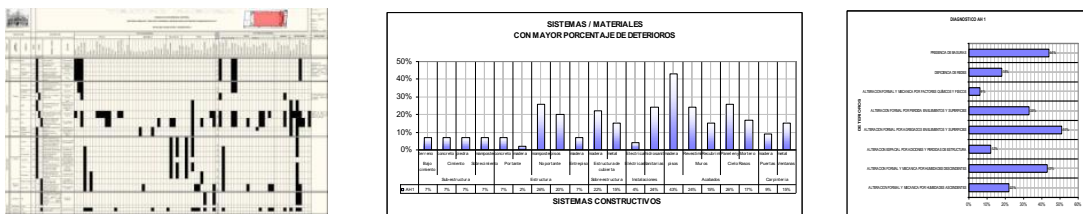
Con el fin de establecer el comportamiento del edificio y definir las posibles alternativas de consolidación estructural y con el conocimiento de los sistemas constructivos, se realizaron estudios técnicos del suelo y las estructuras portantes, para definir el método más apropiado de reforzamiento y sus condicionantes. Sin embargo revisando los sistemas constructivos, se llega a la conclusión que las afectaciones y deterioros son fundamentalmente físicos y estéticos, no se evidencian fisuras, roturas, colapsos ni daños causados por sismos anteriores. En general se confirma que los daños más evidentes están siendo ocasionados por el nivel de humedades en la parte inferior de los muros y en las intervenciones posteriores a 1940.

img. 17 Tablas resumen del diagnóstico por factores, sistemas y deterioros en el teatro. Fuente: estudios previos 2005.

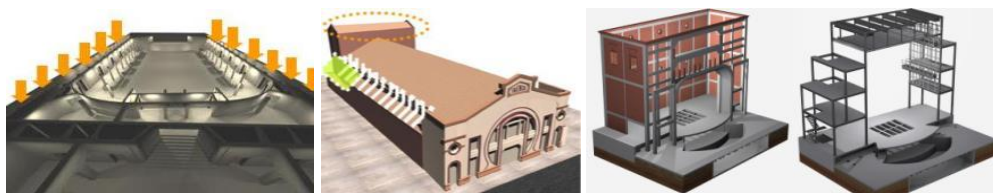
La deriva es muy alta respecto a las solicitudes del código, esto implica reforzar la caja principal de la sala y la zona frontal se decide en conjunto con el equipo de diseño, reforzar de una forma particular en cada zona del edificio, para el área del vestíbulo y zona frontal, pantallas adosadas a los muros existentes, logrando mejorar el comportamiento de los pórticos de concreto de la zona, en la zona media del teatro la caja de la sala, se decide diseñar una serie de pórticos paralelos a la estructura existente, pero afuera de la misma caja, aprovechando el espacio de los corredores originales del teatro, estos en razón de no interrumpir ni afectar el interior de la sala, ya que además del espacio tipológico arquitectónico, contiene en sus muros interiores extensa pintura mural original. Y para la zona posterior, el área de

img. 19 Detalle de ubicación de las pantallas adosadas a los muros originales, estas se construyeron en concreto a la vista y se logra evidenciar la intervención dentro de los parámetros de originalidad de los espacios. Fuente: imágenes 3d de la propuesta, diarios de trabajo y bitácora de obra.

Es así como se diseñan pantallas con espesores de 15 cm, en concreto de visto contra los muros originales en la zona de vestíbulo y foyer, cimentados en zapatas corridas, estos muros van desde el nivel de 1 piso hasta bajo la placa de tercer nivel.

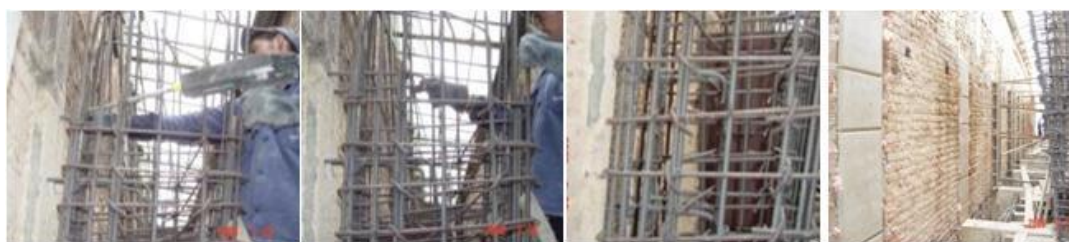
img. 22 Detalle del proceso de anclajes de la nueva estructura a las columnas y muros existentes. Se utilizó un anclaje en acero cada 25 cm con una profundidad de 15 cm y epóxico ref. Simpson.

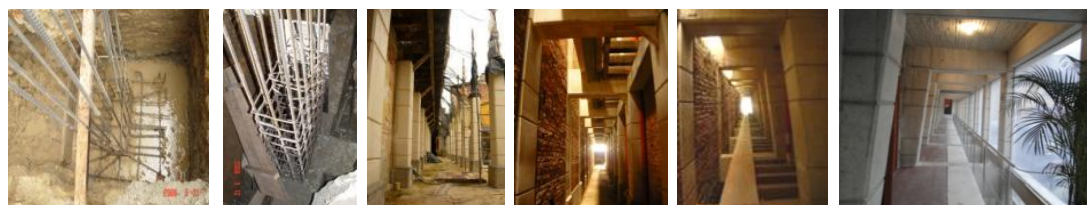
img. 21. Detalles de cimentación, armada, fundición y proceso de construcción de los pórticos en concreto a la vista de la zona media del teatro. Fuente diarios de trabajo y bitácora de obra.

Para la zona central los pórticos requirieron ciertas definiciones, de forma tal que en primer piso la sección de columna más larga sea paralela al muro, pero en niveles superiores se construyó perpendicular, este giro entre pisos y la forma se maneja arquitectónicamente en una especie de arbotantes cuyo objetivo fue el de adecuarse a la altura del edificio, implementándose una lectura de contemporaneidad dejando el concreto a la vista y a diferencia de los originales que son en gris se propone en color crema natural, horizontalmente estos pórticos se rematan con vigas molduradas que forman la viga canal y antepechos de las fachadas laterales. Los entrepisos mantienen su definición original y solo la zona del cantiléver es reforzado con algunas vigas metálicas ancladas a la estructura de concreto original.
