LA COLABORACIÓN DEL AUTOR EN LA CONSERVACIÓN Y RESTAURACIÓN DEL ARTE CONTEMPORÁNEO: LA ESCULTURA A *TABERNA*, DE JAIME AZINHEIRA

Correia, J.; Ferreira, R. ; Palmeira, M.; Pinho, L.

20|21, Conservação e Restauo de Arte Contemporânea, Lda, Rua de Serralves, 954, 4150-705
Porto, Portugal, 2021@2021.pt

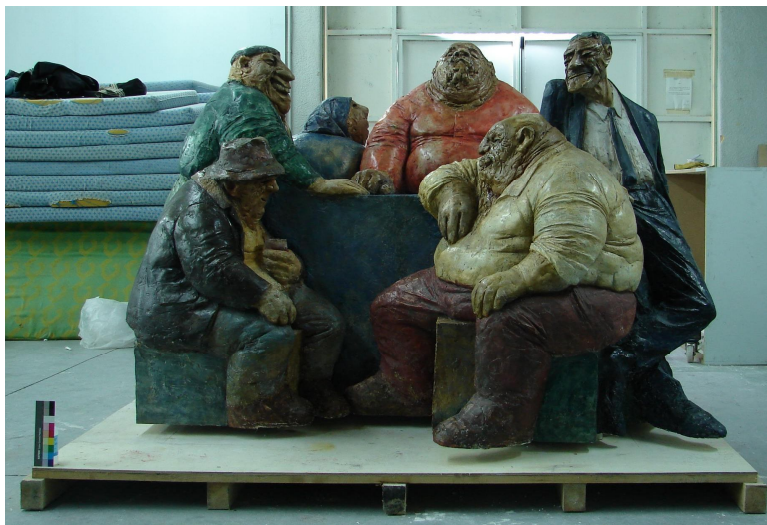
Antes de la intervención, el estado de conservación de la obra era malo. Esta presentaba pérdidas significativas de materia, donde se destacan la pérdida total de los pies de la figura femenina y pérdidas parciales en otras partes de la base de la escultura. El riesgo de nuevas pérdidas en zonas de fractura era importante.

Figura 1. Escultura *A Taberna* antes de la intervención de conservación y restauración

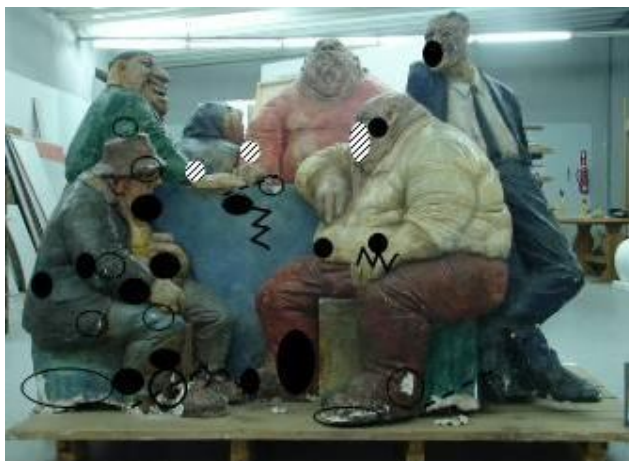
En la policromía, se identificó la presencia de lagunas, incisiones, abrasión y un espeso depósito superficial de suciedad (Figuras 6, 7, 8 y 9).

Figura 6. Vista delantera antes de la restauración

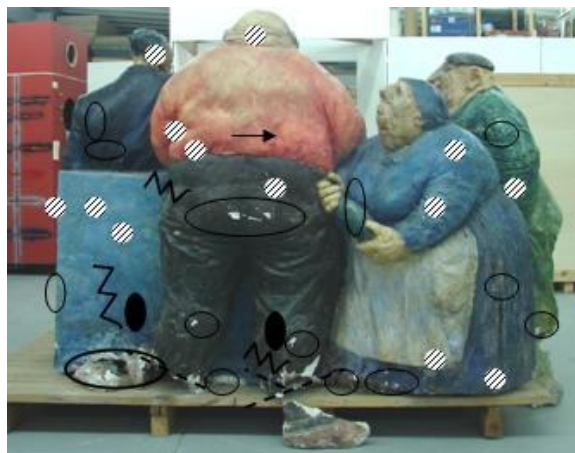
Figura 7. Vista trasera antes de la restauración

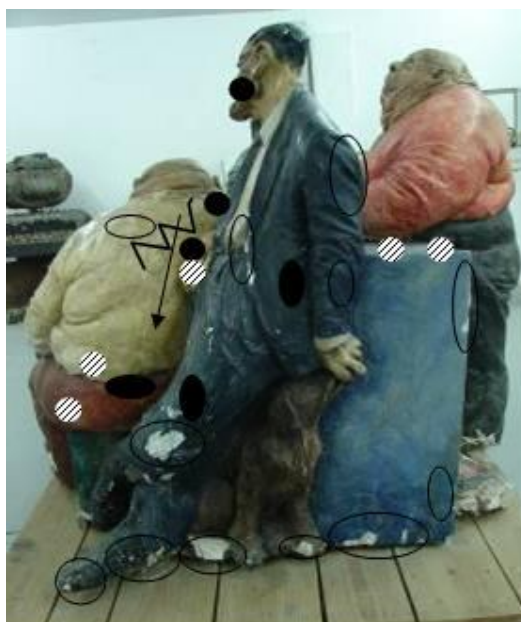
Figura 8. Vista lateral derecha antes de la restauración

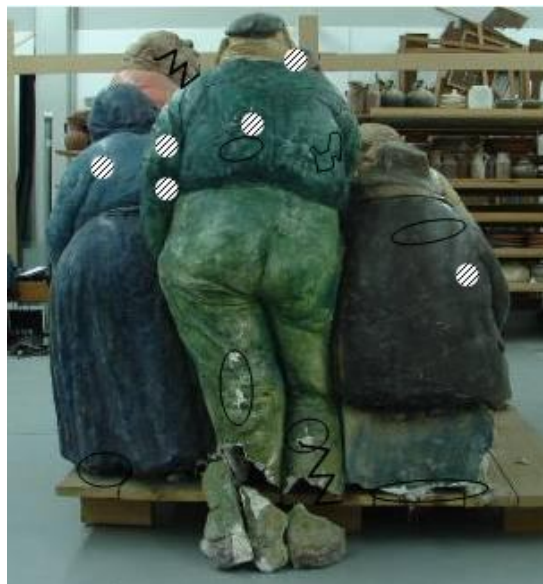
Figura 9. Vista lateral izquierda antes de la restauración

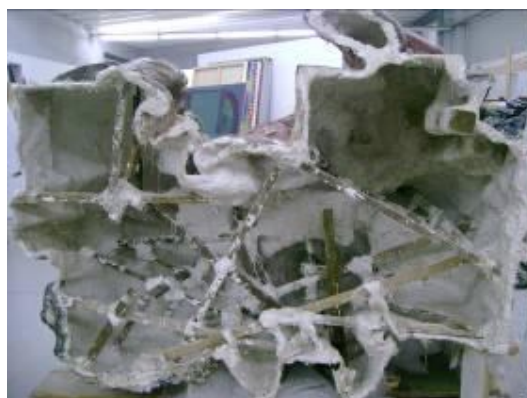
Las ripias de refuerzo interior estaban fracturadas debido a su reducido espesor y los elementos metálicos estaban oxidados. La unión de las ripias con yeso y sisal presentaban fracturas que ponían en riesgo la estabilidad de la estructura.

Figura 14. Interior de la escultura antes del refuerzo estructural

Después de realizada una primera consulta con el autor, se ejecutó el refuerzo estructural del interior de la escultura (Figura 14): las ripias fracturadas o con elementos metálicos oxidados (Figura 15) se sustituyeron por otras en madera tratada con 2,5x5 cm de sección y largos variados (Figura 16 y 17). Se aplicaron tres pilares de apoyo de madera con 6x6 cm de sección en posiciones no alineadas, señalados en la **¡Error! No se encuentra el origen de la referencia.18**. La unión de los elementos añadidos a la estructura original se realizaron con sisal y yeso cerámico². Enseguida, se pegaron y reforzaron los elementos fracturados o en riesgo de fractura con los mismos materiales (Figura 19).

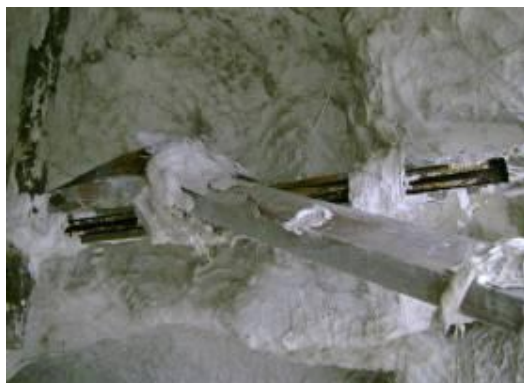
Figura 15. Trave oxidada
