## REABILITAÇÃO DA COBERTURA DE EDIFÍCIO NO RIO DE JANEIRO - SUBSTITUIÇÃO DE TELHADO DANIFICADO POR SISTEMA DE IMPERMEABILIZAÇÃO

**1) Jordy, J. C. / 2) Mendes, L. C.**

### RESUMO

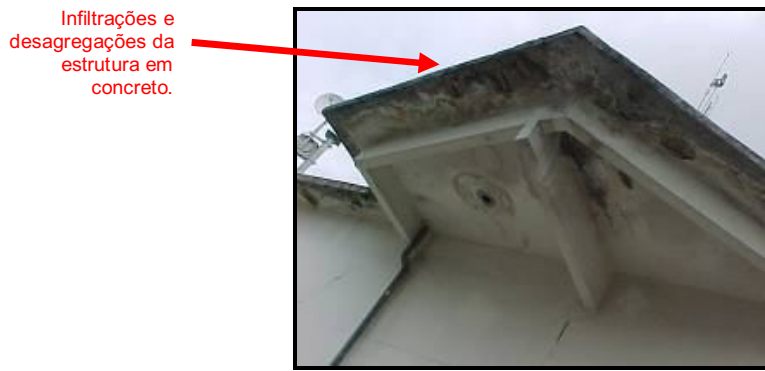
Durante as inspeções foram observadas anomalias na edificação conforme as descrições nos parágrafos a seguir e respectivas fotografias. Infiltrações nos beirais da laje de cobertura foram causadas por deficiência do sistema de impermeabilização e inexistência de pingadeira. Corrosão do aço e deslocamentos do concreto e revestimento de beirais da laje de cobertura foram causados por infiltrações gerando lixiviação do concreto.

**Fotografia 3. Infiltrações e desagregação das estruturas da cobertura mais superior.**

Remanejamento, adequação e reabilitação de instalações e equipamentos diversos, instalação de andaimes e elementos de proteção e escoramentos, cortes localizados, tratamento ou recomposição de armadura, reconstituição do concreto, construção de mureta perimetral vinculada à laje de cobertura mais superior.

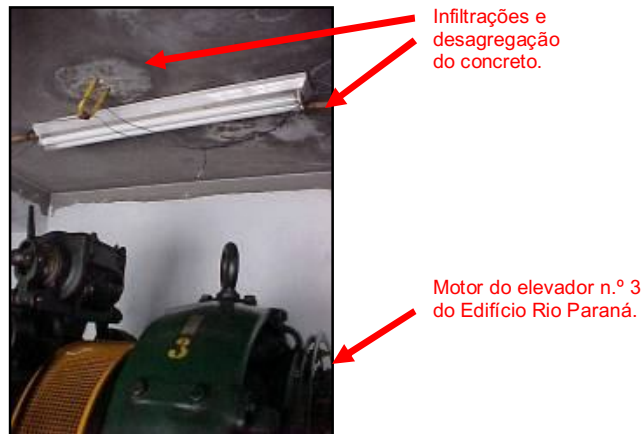
Por sua vez, infiltrações pela laje de cobertura tiveram origem em deficiência nas impermeabilizações. Foram percebidas infiltrações na laje de teto da casa de máquinas, acima dos motores e dispositivos eletromecânicos dos elevadores.

**Fotografia 4. Infiltração sobre motor de elevador sob a laje de cobertura.**

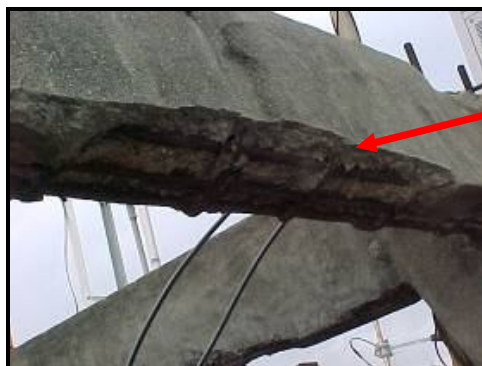
Desagregações do concreto e corrosão de armaduras na laje de cobertura tiveram como causa infiltrações que geravam lixiviação do concreto e umidade diferencial no concreto, além da ação de agentes agressivos atmosféricos (intempéries). Corrosão do aço e deslocamento do cobrimento do concreto em vigas da cobertura foram causadas por ação de agentes agressivos, além de falhas de manutenção predial.

Deslocamento do concreto e corrosão da armadura.

**Fotografia 5. Estrutura de apoio existente na laje mais superior.**

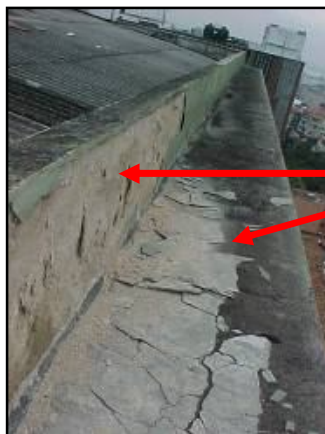
Fissuras, desagregação e deslocamento nos revestimentos das platibandas ao nível do telhado foram resultantes das infiltrações e de falhas de concepção na utilização de argamassas higroscópicas. Por sua vez, infiltrações pelo topo das platibandas foram causadas por inexistência de impermeabilização.

Desagregação e deslocamento nos revestimentos das platibandas ao nível da cobertura em telhado.

**Fotografia 6. Deslocamento e infiltrações nas platibandas e lajes de beirais.**

Preparações (limpeza, escovações, recomposições localizadas, etc.), instalação de buzinetes de drenagem com de tubos e conexões de PVC SR, verificação e adequação dos caimentos da camada de regularização (criação de juntas transversais e preenchimento com selante plastomérico), impermeabilização com uso de manta asfáltica aluminizada (3 mm), aplicação de tinta acrílica sobre o filme de alumínio.

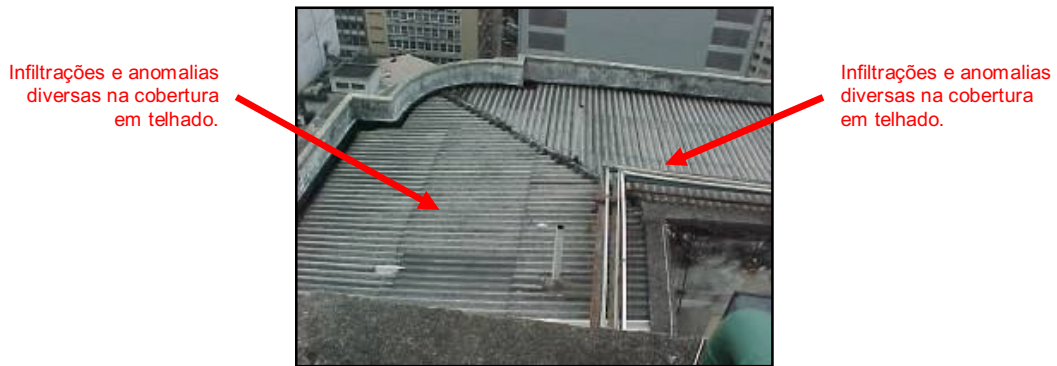
Nos telhados foram observadas telhas fissuradas ou quebradas por pisoteamento, vedações insuficientes e, no madeiramento de apoio, precariedade devido à umidade por infiltrações, desgaste por utilização e falhas de concepção de forma geral.

**Fotografia 7. Vista do nível cobertura em telhado desde laje mais superior.**

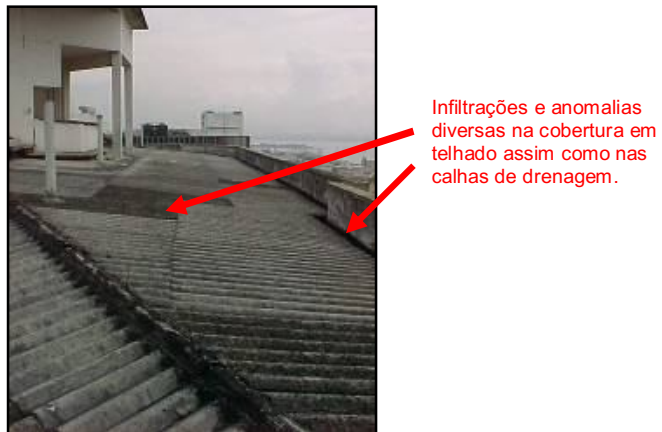
Infiltrações nas calhas circundantes à cobertura em telhado foram resultantes de deficiência no sistema de impermeabilização. Ao mesmo tempo, foram percebidas infiltrações nas lajes de teto de unidades autônomas do último pavimento.

**Fotografia 8. Falhas de vedações no telhado e nas calhas coletoras.**

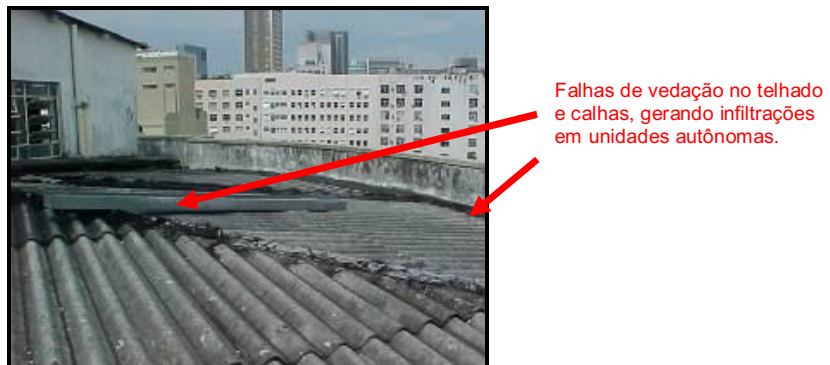
**Fotografia 9. Anomalias e estado acentuado de deterioração do telhado.**

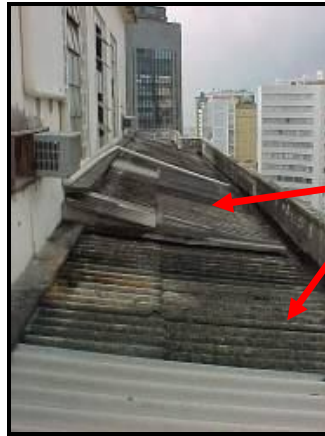
Telhas quebradas e fixações deficientes ao suporte.

**Fotografia 10. Falhas nas fixações e vedações do telhado.**

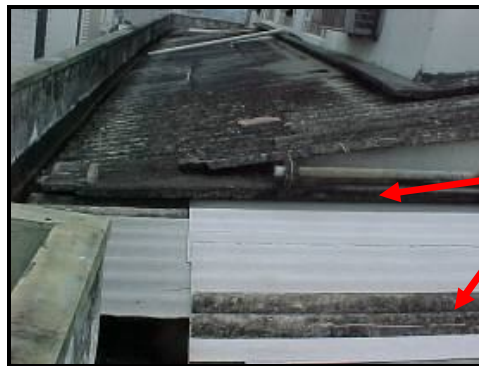
Telhas quebradas ou fissuradas e deficiência de posicionamento. Manutenção precária do telhado.

**Fotografia 11. Telhas quebradas e infiltrações através do telhado.**

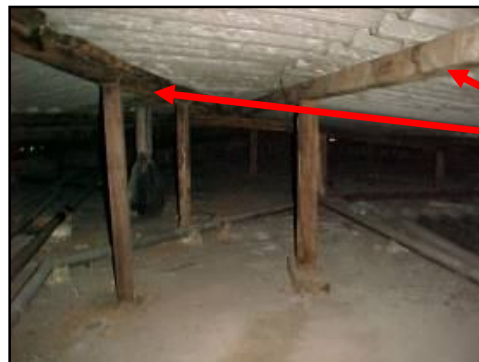
Infiltrações pelo telhado tiveram origem em telhas quebradas ou fissuras, falhas de vedações, falhas de fixações, gerando infiltrações no madeiramento de apoio.

Infiltrações pelo telhado, com incidência no madeiramento de suporte; manutenção precária do telhado.

**Fotografia 12. Infiltrações em incidência na madeira de suporte do telhado.**

Remoção do telhado existente, aplicação de sistemas provisório anti-infiltração com emulsão asfáltica sobre a laje no osso, remanejamento/adequação/reabilitação de todas as instalações interferentes (águas pluviais, distribuição, ventilações, incêndio, elétricas etc.).

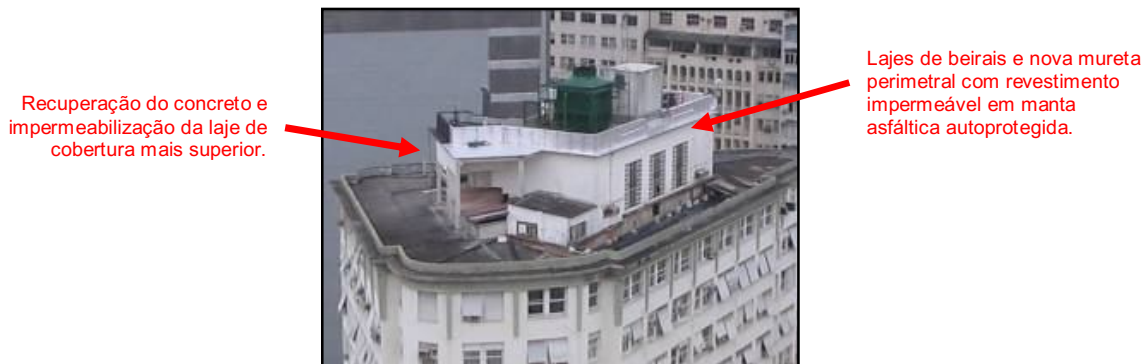
**Fotografia 13. Vista da cobertura mais superior ao início das impermeabilizações. Visualiza-se também a cobertura em cota imediatamente inferior ainda com telhado.**

Criação de sistema de drenagem de águas pluviais (prumadas AP), regularização com caimento às prumadas de AP. Na laje, regularizações com caimento, impermeabilização com sistema de dupla manta asfáltica (3 e 4 mm), proteção primária, proteções mecânicas e pinturas. Impermeabilização de beirais, vigas e pilares com uso de manta autoprotégida.

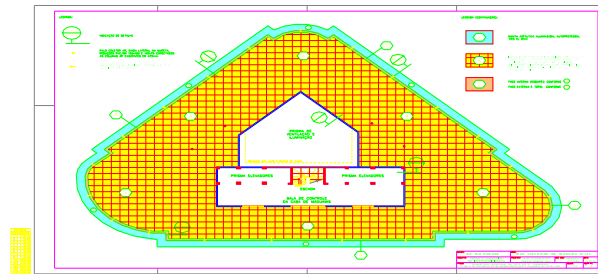
Figura 1. Prancha do projeto de impermeabilização desenvolvido para as coberturas.

Na laje, regularizações com caimento, impermeabilização com sistema de dupla manta asfáltica (3 e 4 mm), proteção térmica em concreto celular, camada antipunção, proteções mecânicas e pinturas. Recuperação dos revestimentos e pintura das paredes. Os

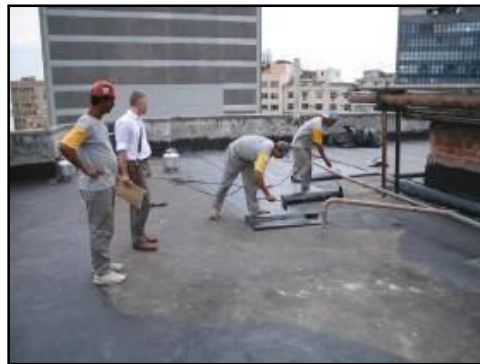
Fotografia 14. Impermeabilização na laje de cobertura após remoção do telhado.

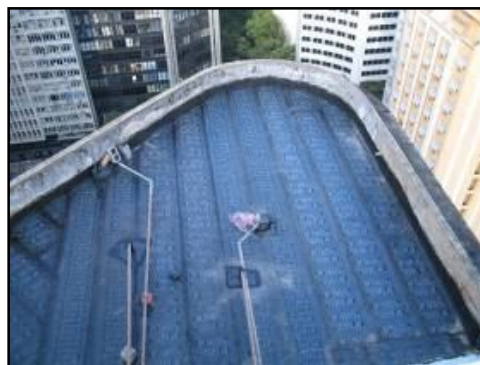
Fotografia 15. Vista da impermeabilização e instalações interferentes.

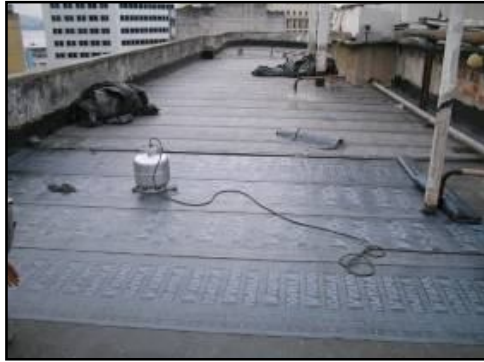
**Fotografia 16. Impermeabilização com mantas asfálticas em camada dupla.**

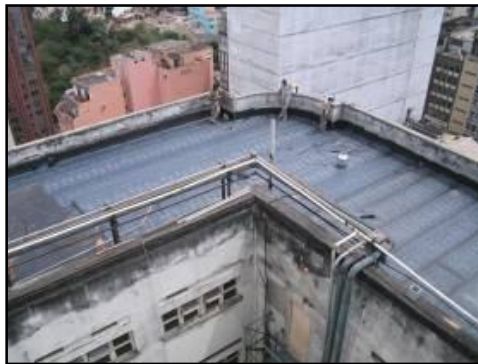
**Fotografia 17. Vista da impermeabilização durante aplicação.**

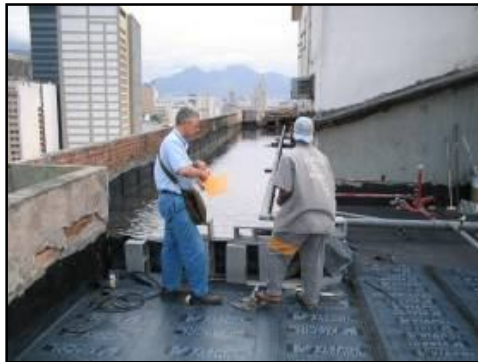
**Fotografia 18. Verificação do ensaio hidráulico sobre a impermeabilização realizada.**

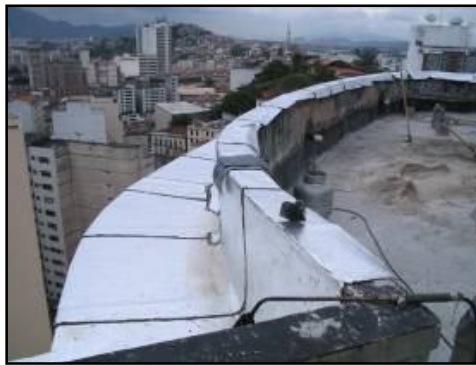
**Fotografia 19. Impermeabilização da laje de beiral com manta asfáltica autoprotégida.**

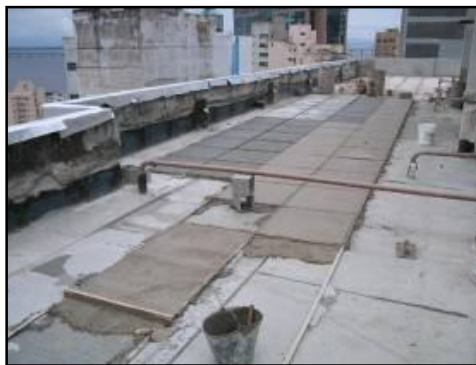
**Fotografia 20. Proteção térmica e proteção mecânica sobre a impermeabilização.**

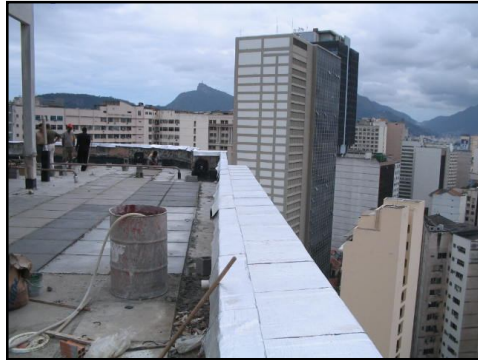
**Fotografia 21. Impermeabilização da laje de cobertura, muretas e lajes de beirais.**

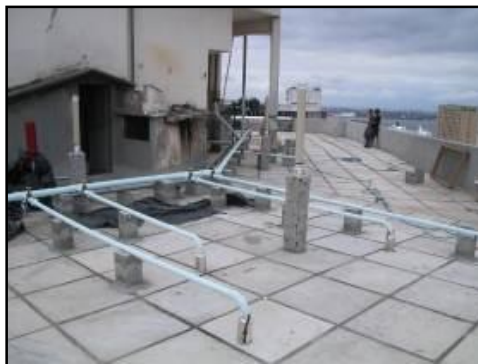
**Fotografia 22. Impermeabilização concluída e aspecto das instalações hidráulicas.**

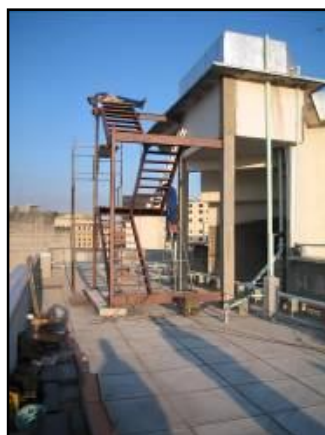
**Fotografia 23. Montagem de escada sobre a impermeabilização concluída, para acesso à cobertura mais superior.**
