La salud de los puentes de hormigón. Experiencia de evaluación y conservación

Palabras clave: puentes, mantenimiento, inspección, evaluación

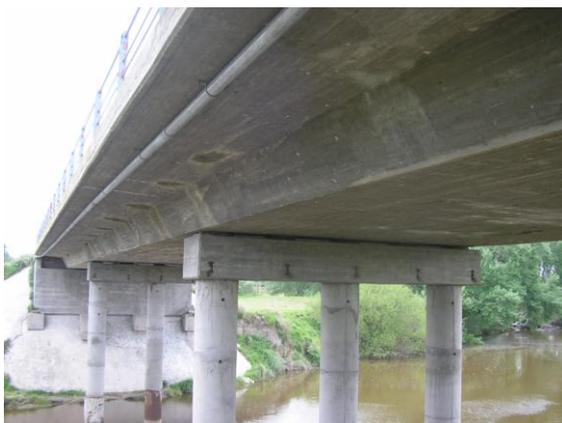
Figura 6. Manchas de humedad por desagües sin goterón.

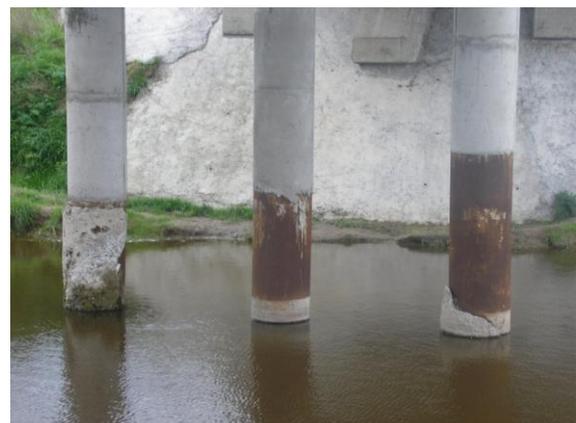
Figura 7. Restos de hormigón y suelo adosados a camisas de columnas que presentan incipiente corrosión

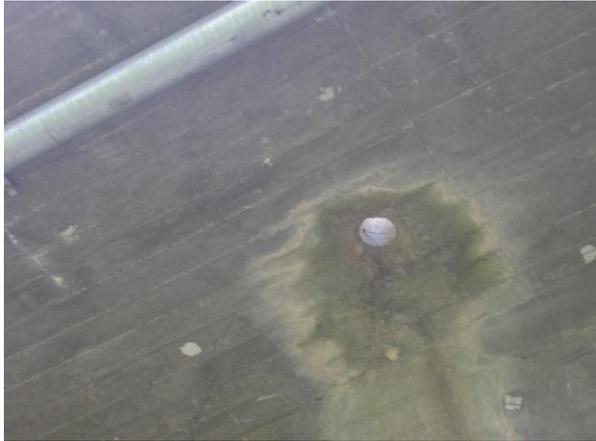
Figura 8. Manchas de humedad en losas de veredas por desagües sin goterón.

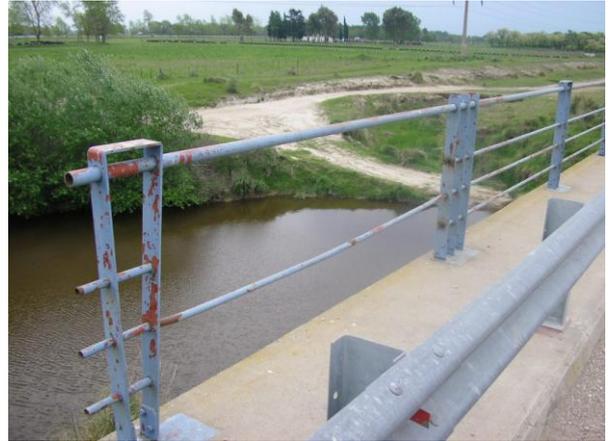
Figura 9. Falta de elementos en barandas peatonales de ambos lados.

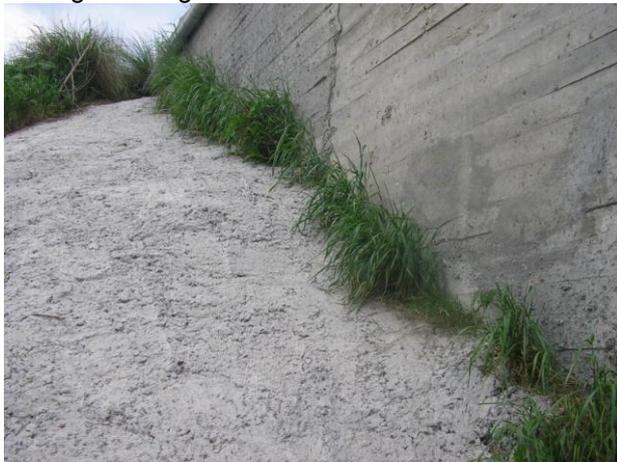
Figura 10. Crecimiento de vegetación entre muro de contención y protección

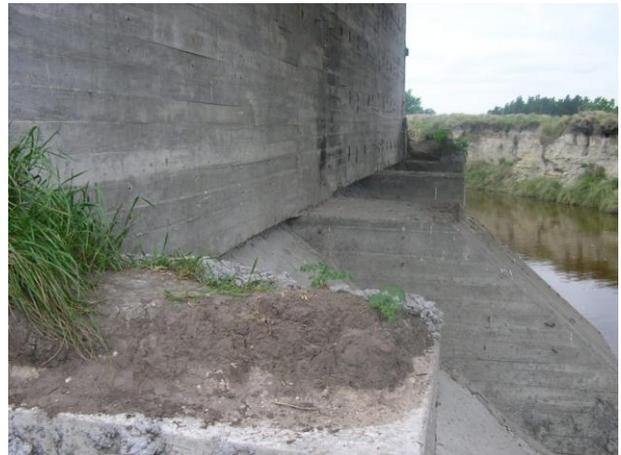
Figura 11. Presencia de material orgánico en cabezas de pilotes.

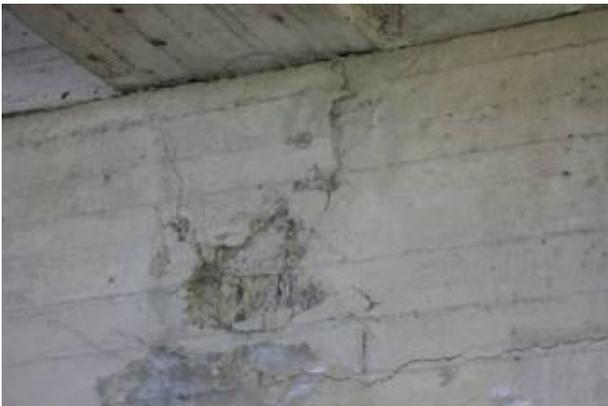
Figura 12. Fisuras en estribo

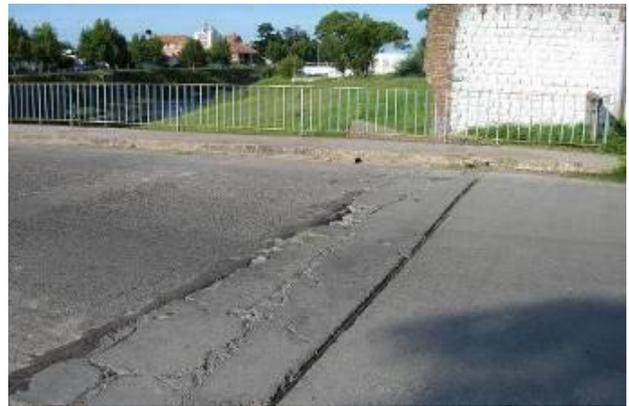
Figura 13. Fisuras sobre tablero. Falta de mantenimiento junta

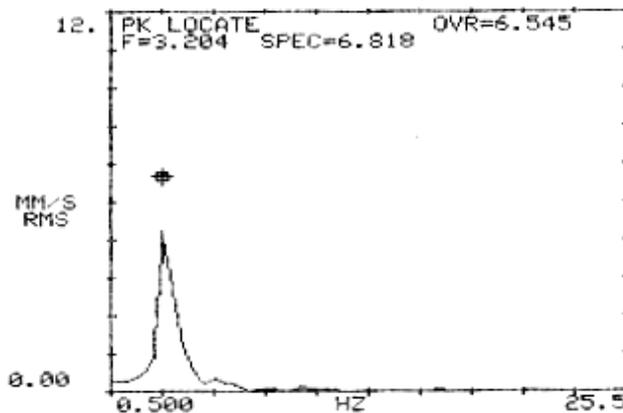
Figura 18: Frecuencia predominante del Puente Sarmiento

Como resultado de las mediciones realizadas, cuando el puente es excitado por el tránsito vehicular la frecuencia predominante es de 3,2 Hz en el centro del vano central, cuyo registro se observa en la Figura 18.

El puente analizado en el presente trabajo tiene una frecuencia predominante de 3,2 Hz que se encuentra en el intervalo de mayor respuesta dado el incremento del factor de amplificación dinámica, Figura 14, lo cual justifica la elevada flexibilidad del sistema.

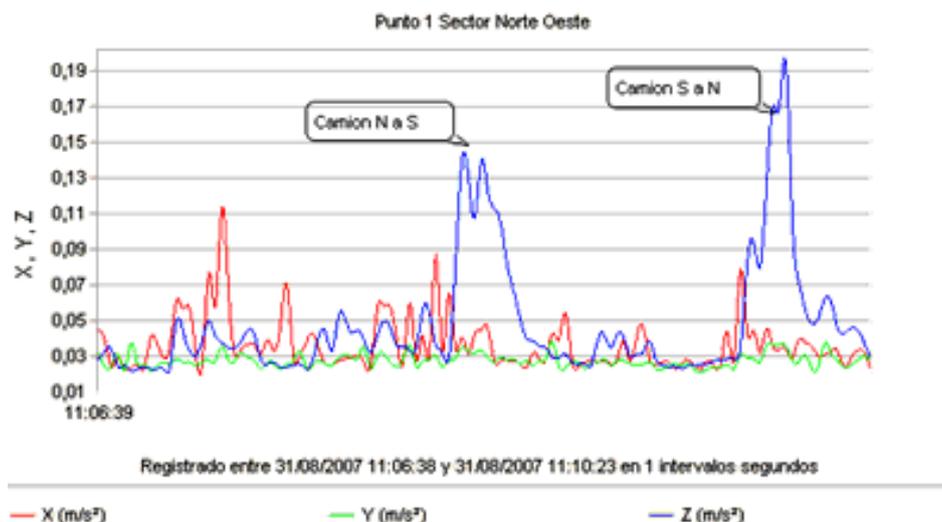
Figura 21: Aceleración vibratoria en el Punto 1

Los resultados experimentales permiten observar una notable diferencia en los valores de las aceleraciones verticales, en los diferentes puntos medidos según el camión cargado testigo ingrese de S-E a N-O o de N-O a S-E. Los valores de todas las mediciones efectuadas superan los límites indicados para ambos sentidos de circulación. La diferencia indicada estaría justificada por un desnivel existente en el acceso S-E entre las losas de aproximación y la losa que constituye el tablero del puente, lo que provoca un impacto del vehículo sobre el tablero en el momento del acceso al puente, originando los picos marcados en Figuras 21 a 25.

Los resultados de las mediciones indicados previamente, muestran que las amplitudes vibratorias obtenidas sobre el tablero se encuentran fuera de rangos admisibles para el tránsito pesado. Esto motivó plantear recomendaciones para llevar al puente a un comportamiento con niveles de respuesta adecuados de acuerdo al tipo de estructura involucrada: Por un lado, eliminar el desnivel entre las losas y, por otro, limitar el tránsito a vehículos livianos (Peralta et al. 2009).
