“REFUERZO ESTRUCTURAL DE UN EDIFICIO HISTÓRICO DE HORMIGÓN ARMADO CONSTRUIDO EN 1916”

Prof. J. Calavera Ruiz
Dr. Ingeniero de Caminos, Canales y Puertos
Presidente de INTEMAC
Catedrático de Edificación y Prefabricación de
la Escuela de Ingenieros de Caminos, Canales
y Puertos de Madrid

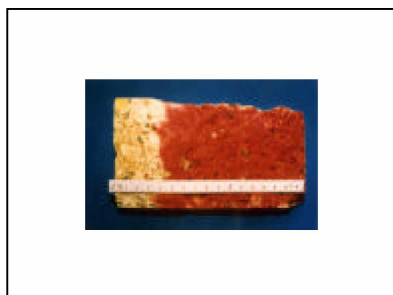
Figura 5

Sí lo representó la porosidad a través de un aumento de la profundidad de carbonatación que ya en 1987 era de 40 mm, según puede observarse en la Figura 5.

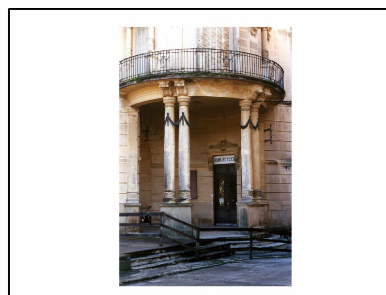
En la Figura 6 se aprecian las columnas situadas en la planta baja que soportan parte de una rotonda, arquitectónicamente muy destacada del edificio. Estas columnas también fueron realizadas a partir de piezas prefabricadas que se rellenaban posteriormente de hormigón. Como el resto de la estructura, en la época de la intervención presentaban ya fisuras importantes, que se detallan en la Figura 6.

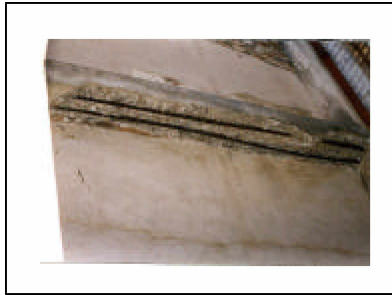
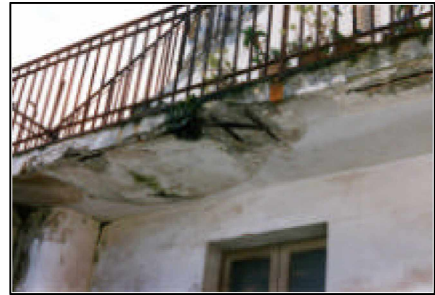
El estado general de la construcción puede apreciarse en algunos detalles de voladizos que se indican en las Figuras 7 y 8. En el estado de una rotonda posterior indicado en la Figura 9 y en los aspectos, realmente de prerrotura, indicados en las Figuras 10 a 15, que corresponden a pilares situados en distintas plantas del sótano, planta baja y planta primera.

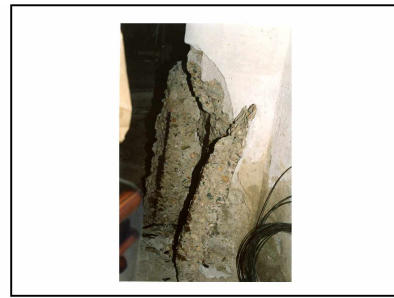
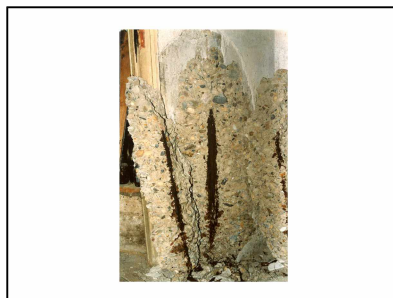
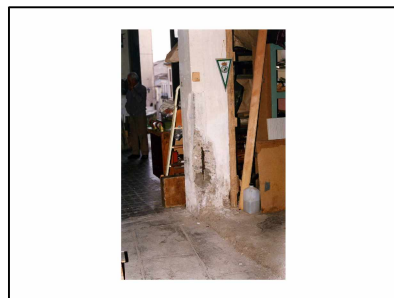
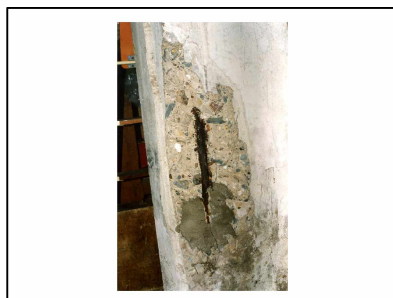
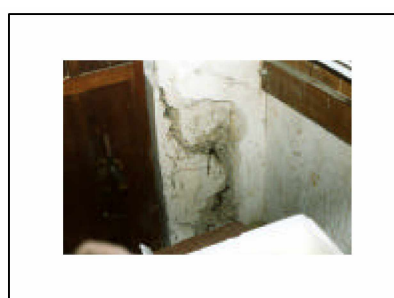
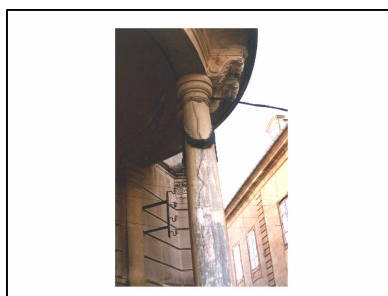
Un aspecto notable es que, ni las vigas tenían estribos, ni los pilares tenían cercos. El realizar vigas sin estribos fue una situación permitida por la normativa de casi todos los países hasta la mitad del siglo XX en que se establecieron estribos mínimos, en vigas, especialmente por razones de anclaje de la armadura de flexión.

En algunos casos la evaluación de la capacidad resistente y de la seguridad determinista de algunos elementos estructurales, especialmente de varios pilares, era sumamente dudosa ya que según hemos visto en las Figuras 10 a 15 algunos estaban en un estado claramente de prerrotura.

Probablemente la situación real de estos pilares era de agotamiento y una gran parte de las cargas se estaba transmitiendo por los tabiques, que eran de ladrillo cerámico macizo que transmitían sus cargas directamente a unas "suelas" de hormigón en masa, de anchos del orden de 25 cm y alturas de 12 - 15 cm, que eran unos pequeños cimientos corridos de la tabiquería. Esta era la única explicación posible de que el edificio continuase en pie y una de las primeras recomendaciones que se incluyeron en el Informe entregado al Ayuntamiento, consistió en recomendar la prohibición de que se hiciese ninguna obra de remodelación del edificio, en especial que no se suprimiesen tabiques.

El refuerzo de los pilares hubo de ser muy generalizado en las plantas sótano, baja, primera y parte de la segunda, y consistió en un encamisado de hormigón. Este sistema ha sido ya utilizado en múltiples procesos de rehabilitación y refuerzo emprendidos por INTEMAC. En las Figuras 18 a 22 se indica el esquema básico del procedimiento. Consiste en picar superficialmente la superficie de los pilares, simplemente para dejarle con una rugosidad que se determina en cada caso, y a continuación se dispone un encofrado para proceder a un encamisado del pilar con hormigón, generalmente de resistencia del orden de 35 MP y con un espesor de camisa que habitualmente es de 10 cm y en casos sumamente excepcionales hemos reducido a 7 cm. La razón de este espesor mínimo es que aunque el hormigonado se haga con personal especializado y bajo un control de calidad intenso, el hormigonado es difícil en tales circunstancias.

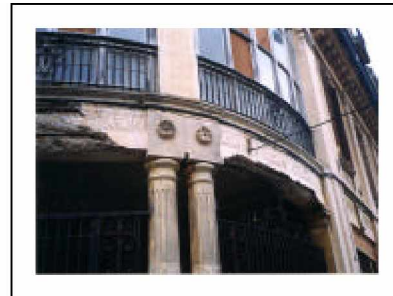
En la Figura 17 se puede ver la misma viga en el año 2003. La situación naturalmente ha ido empeorando considerablemente.
