PAVIMENTOS DE HORMIGÓN ELABORADOS CON AGREGADOS BASÁLTICOS Y AFECTADOS POR REACCIÓN ÁLCALI SILICE (RAS). CASOS DE ESTUDIO

P. Maiza^(1,2), S. Marfil^(1,3), C. Rocco⁽⁴⁾, C. Fava⁽⁴⁾ y J. Tobes⁽⁴⁾

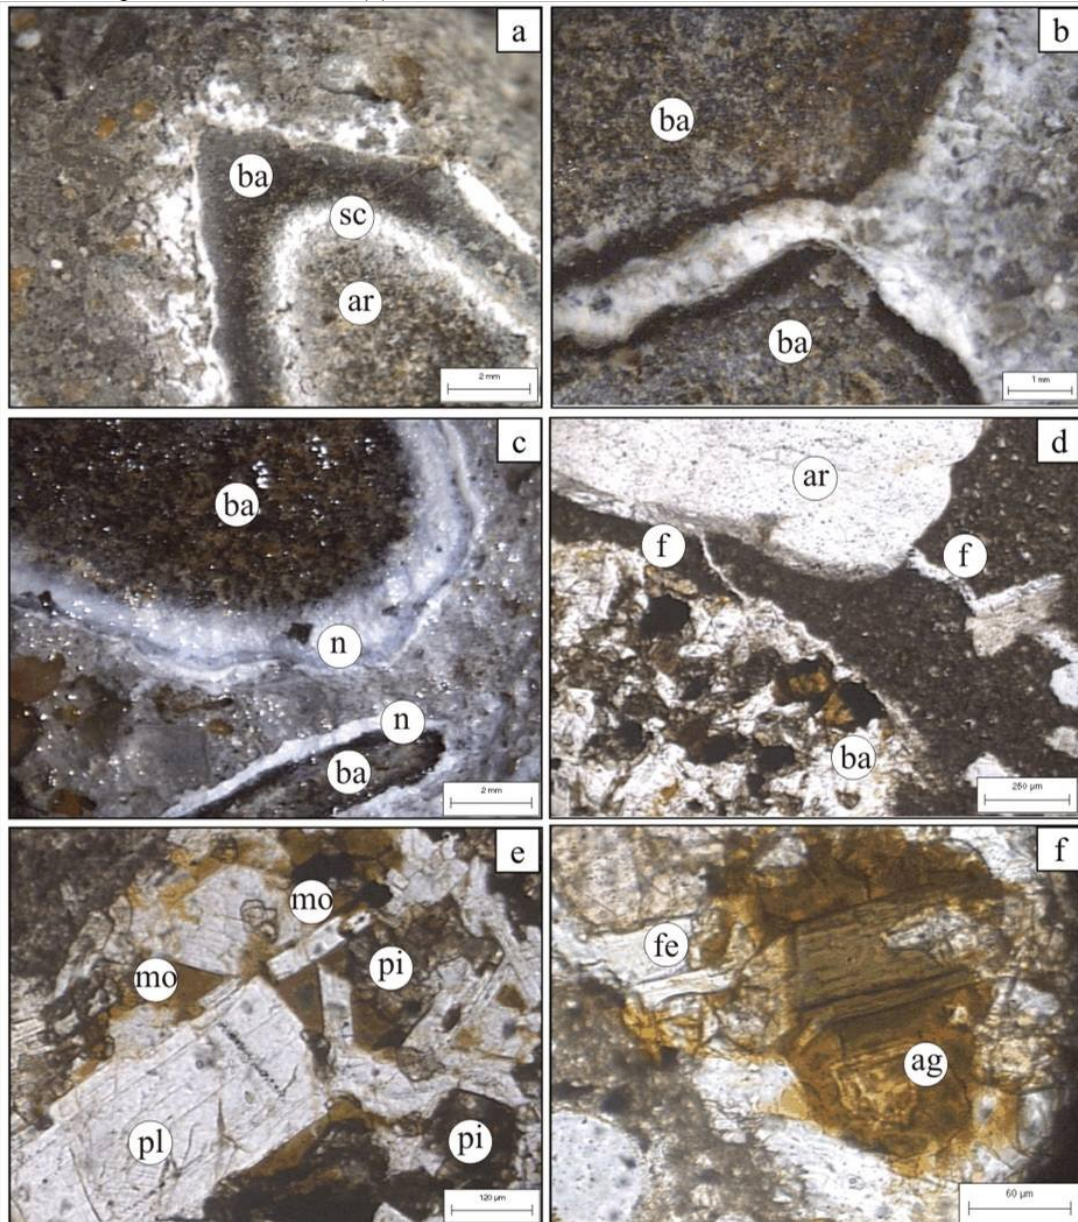
En la Figura 3a se observa un sector del mortero totalmente obliterado por los productos de neoformación. Las partículas de basalto (ba) tienen una superficie externa obliterada. Una banda oscura, microcristalina homogeniza el exterior de la partícula. En el interior pueden verse sectores argilizados (ar). Una delgada película semitransparente sella esta zona. Es un material de fractura concoidea, de grano muy fino, adjudicado a sílice criptocristalina (sc). En la figura 3b se observa dos partículas de basalto (ba) con un progresivo deterioro de su textura hacia afuera. El sector externo está compuesto por un material muy fino de color negro. El material blanco de neoformación, está constituido principalmente por aluminosilicatos con sectores de sílice amorfa. La figura 3c

corresponde a un hormigón con claras evidencias de procesos de reacción manifestado por el desarrollo de coronas de reacción en las zonas de contacto agregado basáltico (ba) – mortero. Es abundante el producto de reacción (n).

Figura 3. a: mortero obliterado por los productos de neoformación. b: partículas de basalto con un progresivo deterioro de su textura hacia afuera. c: coronas de reacción en las zonas de contacto agregado basáltico – mortero. d: microfisura rellena con minerales de neoformación que afecta a una partícula de basalto y arenisca silícea. e: montmorillonita reemplazando la pasta vítrea del basalto. f: detalle de un sector argilizado en una partícula de basalto.

En la figura 3d muestra una microfisura (f) rellena con minerales de neoformación que afecta a una partícula de basalto (ba) y arenisca silícea (ar). En el basalto se destacan las zonas argilizadas, principalmente montmorillonita (mo). En la figura 3e se muestra el proceso de argilización. El mineral arcilloso que reemplazó a la pasta vítrea del basalto original es saponita (montmorillonita férrica) (mo). En un sector el núcleo de la alteración es celadonita (ce). La andesina (pl) se presenta levemente alterada mientras que los piroxenos (pi) y minerales opacos se presentan desferrizados. La figura 3f corresponde a un detalle de un sector argilizado (ag) de una partícula de basalto. El avance del proceso, debido al aumento de volumen aprovecha los planos de clivaje del feldespato (fe) para invadir los minerales vecinos con los productos de alteración. El piroxeno está débilmente desferrizado. Se presenta abundante sílice criptocristalina y alúminosilicatos. En el mortero hay ettringita

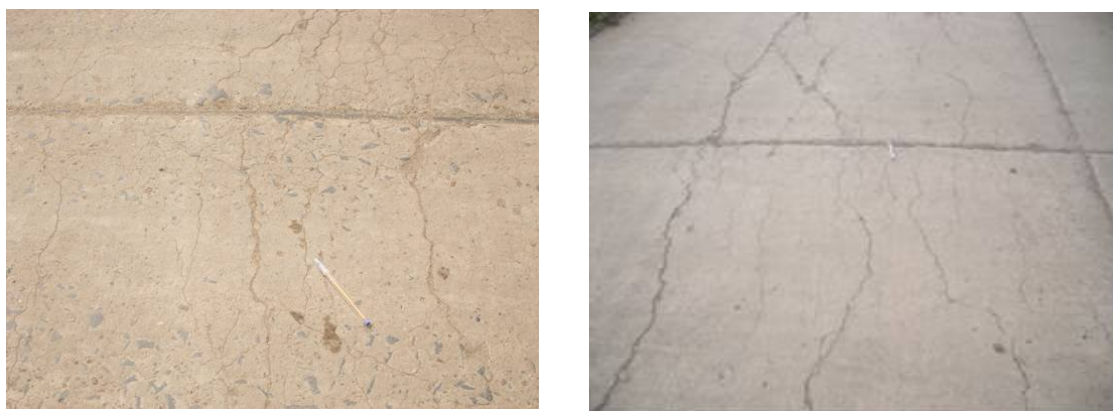
El relevamiento visual mostró manifestaciones severas de fenómenos deletéreos asignables a la RAS en la totalidad de las losas inspeccionadas. Los cuadros de fisuración atribuibles a la RAS se manifiestan con distintos grados de intensidad. Las fisuras se disponen preferentemente en dirección longitudinal abarcando toda la superficie de la losa. En sectores más acotados se observaron fisuras distribuidas en forma errática. En varias de las fisuras se observó la exudación de sustancia de color blanquecino. Superpuesto con las fisuras atribuibles a la RAS se observó la presencia sistemática de fisuras atribuibles a fenómenos de contracción a nivel del mortero de terminación, conformando un patrón de distribución “tipo mapa” en la superficie del pavimento. No se observó la presencia de fisuras asignables a fenómenos de contracción plástica.

Figura 6. Aspecto superficial de dos losas de pavimento afectadas por RAS donde se observa el cuadro de fisuración con desarrollo longitudinal.
