## **PUENTE CARRETERO SANTA FE-SANTO TOME: ANÁLISIS DEL ESTADO LUEGO DE 71 AÑOS DE SERVICIO**

**Yoris A. I.; Segovia M. D.; Belbey F. O.; Carrasco M. F.;  
Ulibarrie N. O.; Defagot C. A.**

Centro de Investigación y Desarrollo para la Construcción y la Vivienda (CECOVI)  
Facultad Regional Santa Fe – Universidad Tecnológica Nacional  
Lavaysse 610 - (3000) Santa Fe - ARGENTINA  
cecovi@frsf.utn.edu.ar

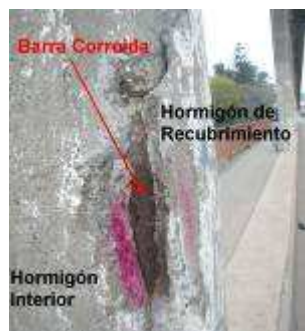
**Imagen 12.**  
Determinación próxima a una barra corroída.

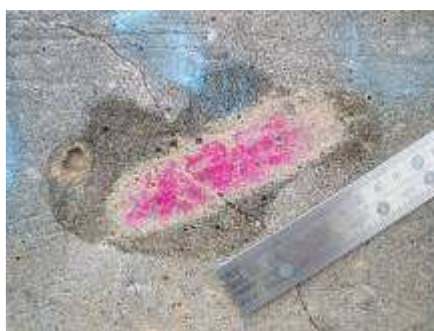
**Imagen 13.** Determinación de carbonatación sobre fisuras en los arranques.

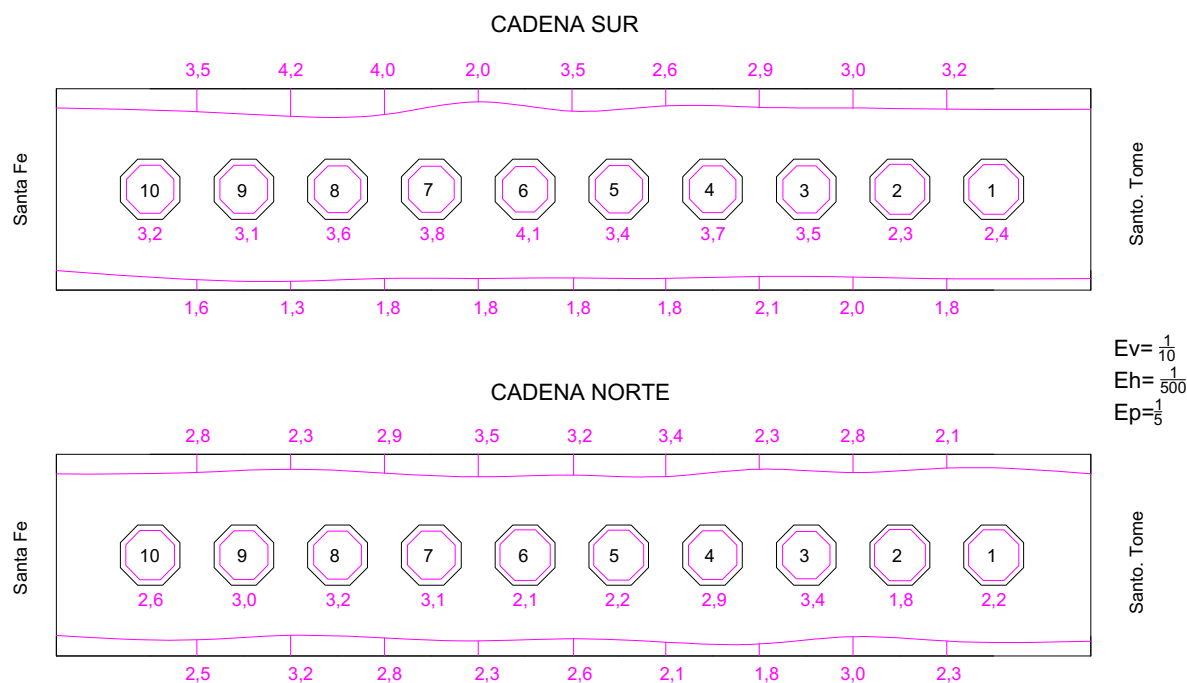
En el esquema de la Figura 8 se puede observar una notable disminución del espesor de recubrimiento de las armaduras en la cara interior de la cadena sur, deficiencia que se atribuye a un problema en la ejecución.

**Figura 8.** Determinación de espesores de recubrimiento promedios (en cm) en plata de arco.

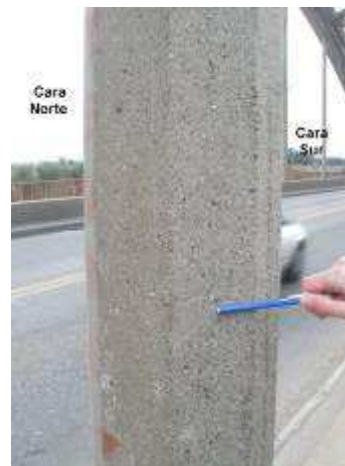
Imagen 17. Lavado del Hº de recubrimiento.

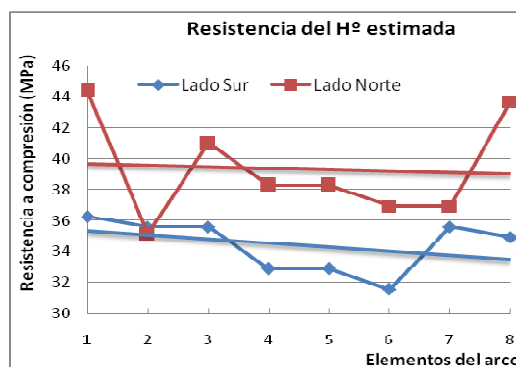
En la figura 9 se puede ver que el hormigón de recubrimiento del lado norte es de mejor calidad que el del lado sur. Esto es coincidente con las observaciones visuales que se realizaron, en las cuales se detecta un lavado del hormigón de recubrimiento en las caras con orientación al sur de todos los elementos de la estructura. Esto se atribuye a que los vientos y las lluvias predominantes son del sur (Imagen 17).

Figura 9. Variación de la resistencia a compresión estimada en hormigón de recubrimiento según los diferentes elementos del arco.

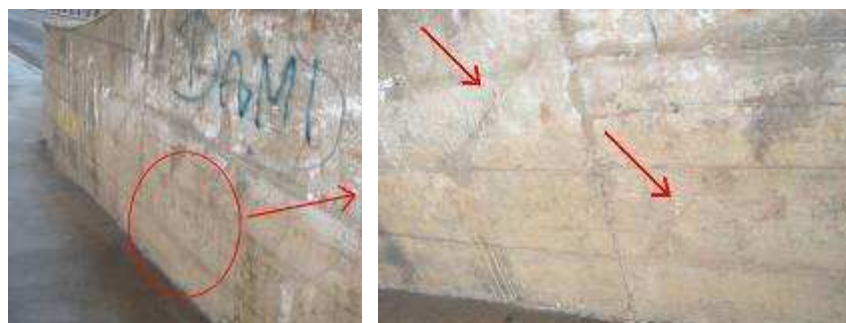
En los arranques de los arcos se observan fisuras que parten del encuentro con el voladizo de la vereda hasta el comienzo del arco propiamente dicho con una inclinación entre  $30^\circ$  y  $45^\circ$  respecto de la horizontal. Estas fisuras se observan, en mayor o menor medida, en todos los arranques de ambos arcos (Imagen 18); encontrándose sobre la sección del tablero, y no por debajo.

**Imagen 18.** Fisuras en los arranques de los arcos.

Se puede atribuir esta patología a un posible descenso o movimiento de la cadena, provocando tensiones entre esta última y el arco; ya que este sector donde se dan las fisuras es el vértice de encuentro entre el arco y la cadena (Figura 10).

Se descarta la posibilidad de que las fisuras se deban a la corrosión de las barras porque de ser así, ésta se debería a un avance del frente de carbonatación que despasaría la armadura dejándola propensa a la corrosión, y las barras que primero se corroerían serían los estribos de las armaduras, siendo la dirección de éstas, horizontal (Imagen 19).

- En general la estructura se encuentra en muy buen estado presentando fisuras en los arranques de los arcos, que se atribuyen a algún tipo de falla en la estructura y no por deficiencia de los materiales. Lo mismo se concluye con los desprendimientos de hormigón de recubrimiento observados en las péndolas, en cuyos sectores se observa un avanzado nivel de corrosión en las armaduras descubiertas.

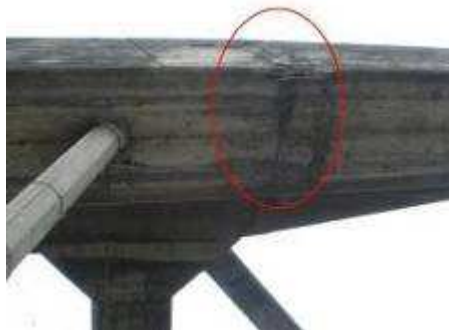
En forma general los arcos presentan un buen aspecto sin desprendimientos de recubrimiento ni fisuras a simple vista. Se hicieron observaciones puntuales de desprendimiento de recubrimiento con la consecuente corrosión de la barra descubierta (Imagen 20) y de falta de compactación en el colado del hormigón en el arco 2 -ubicado del

lado de Santa Fe- (Imagen 21) en las juntas entre las secciones de hormigonado, definidas según el plan de ejecución (Figura 6). Estos casos puntuales se deben a un mal sellado de las juntas correspondientes.

**Imagen 20.** Arco: desprendimiento de hormigón de recubrimiento en junta (provisoria de ejecución) con corrosión en barra.

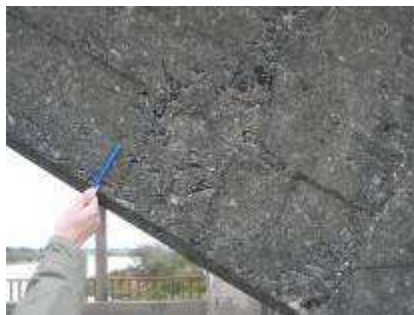
**Imagen 21.** Hormigón de junta (provisoria de ejecución) mal compactado con oquedades superficiales.

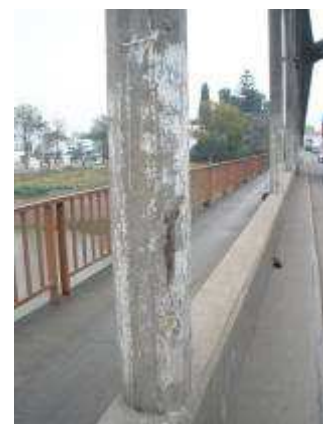
**Imagen 22.** Péndola, encuentro con cadena: desprendimiento de Hº de recubrimiento y corrosión.

En las péndolas se observa fisuración con desprendimiento de recubrimiento en los encuentros de éstas con los arcos y las cadenas (ya que estas, en dichos nudos, fueron diseñadas como articulaciones, pero en la realidad se encuentran empotradas), además de un grado avanzado de corrosión en las barras descubiertas. Esta observación se registra en las péndolas del tramo central y en las dos primeras desde los arranques hacia el centro (Imagen 22 y 23). Como en el caso de los arranques, las patologías aquí citadas se atribuyen a algún problema estructural y no de materiales precisamente. Esta conclusión es motivada por dos razones: el hormigón de recubrimiento no se encuentra carbonatado y no hay presencia de cloruro en el ambiente.

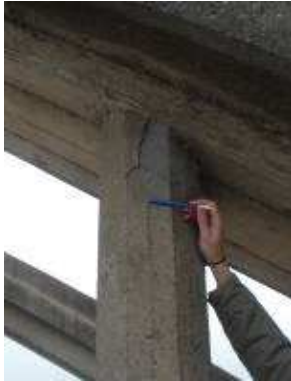
Los desprendimientos que se han producido en el hormigón de recubrimiento de los elementos del puente, han sido reparados en su mayoría. No obstante, estas intervenciones son deficientes, encontrándose la mayoría de ellas ya fisuradas y con desprendimientos del mortero de reparación (Imagen 23).

**Imagen 23.** Péndola, encuentro con arco: fisuración y reparación mal efectuada.

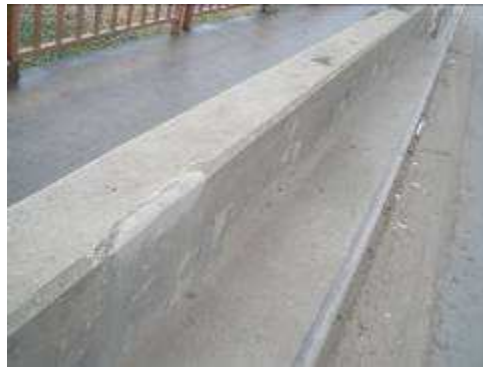
En la sección superior de las cadenas se observan desprendimientos del hormigón de recubrimiento, dándose esta patología en mayor medida en la cara que enfrenta al tránsito vehicular. En el arco 1 (ubicado sobre la localidad de Santo Tomé) estos desprendimientos se dan en mayor medida en la cadena sur (Imagen 24). Según la evaluación de recubrimiento que se realizó, se detectó que en dicha cara los espesores de recubrimiento son menores que en las restantes, por lo que sumado al salpicado de agua por el continuo tránsito vehicular se produjo un deterioro acelerado. La mayoría de estos desprendimientos se encuentran mal reparados, con fisuraciones y desprendimientos en dichas reparaciones.

**Imagen 24.** Arco 1, cadena sur: múltiples reparaciones por desprendimiento de Hº de recubrimiento.

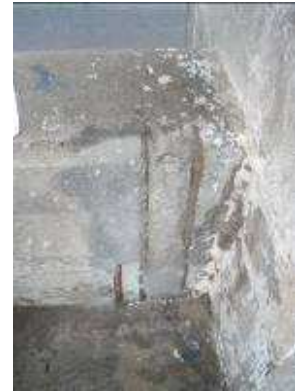
En la mayoría de los encuentros de las cadenas con los arranques se observa corrosión en los estribos de las armaduras debido a que los espesores de recubrimiento en esta zona son muy pequeños o inexistentes. Algunas de estas patologías se encuentran parcialmente o mal reparadas (Imagen 25).

**Imagen 25.** Cadena, encuentro con arranque del arco.

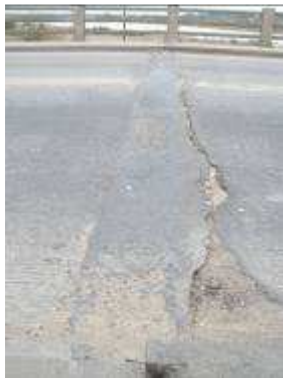
Por el gran deterioro de la carpeta de rodamiento de hormigón original se colocó sobre ella una carpeta asfáltica a finales de la década del 70 y actualmente presenta un buen aspecto en términos generales; de esta manera se incorporó una sobrecarga permanente que no estaba prevista en el diseño. El mayor problema aquí se presenta en las juntas, donde por falta de mantenimiento se encuentran mal selladas y con fisuras (Imagen 26). Las juntas de las veredas, en la mayoría de los casos, no se encuentran selladas, y aquellas que cuentan con algún tipo de sello se encuentran en muy mal estado (Imagen 27).

**Imagen 26.** Junta deteriorada en la carpeta de rodamiento.

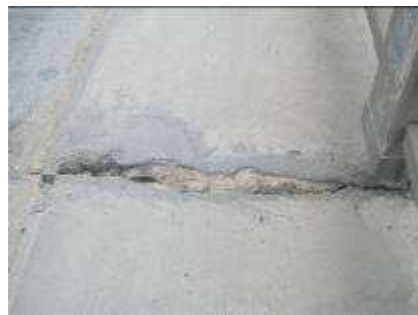
**Imagen 27.** Junta deteriorada en veredas en voladizo.

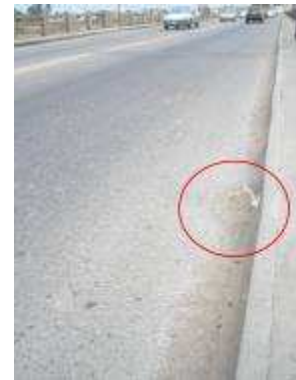
**Imagen 28.** Carpeta de rodamiento. Desagüe obstruido.

Un gran número de las bocas de desagüe se encuentran tapadas sin poder cumplir su función (Imagen 28). Sin embargo, un punto a destacar aquí, es que aquellos desagües pluviales que se encuentran en funcionamiento tienen una prolongación de su caño de descarga, alejándose de esta forma de la estructura del puente; de esta manera, estos puntos que son críticos, por lo general, en las estructuras de puentes, por una mala ejecución, se encuentran en muy buen estado de conservación (Imagen 29).

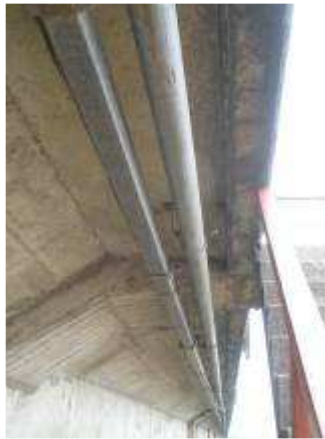
una salvedad, los bordes inferiores de las veredas en voladizo se encuentran con desprendimientos de recubrimiento y presencia de corrosión en las armaduras con menor recubrimiento (Imagen 30). Así mismo se observó este tipo de deterioro en las juntas de los tableros debido al mal sellado de las mismas permitiendo el escurrimiento de las aguas de lluvia a través de éstas (Imagen 31).

**Imagen 30.** Escurrimiento de las aguas de lluvia por las vigas laterales de las veredas.

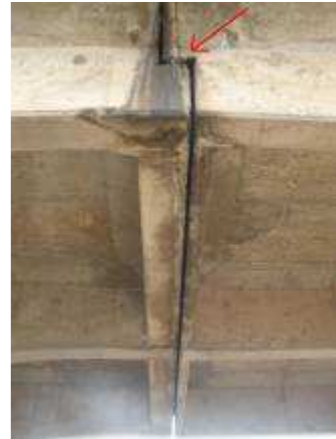
**Imagen 31.** Filtración de agua por junta en articulación móvil en viga Gerber.

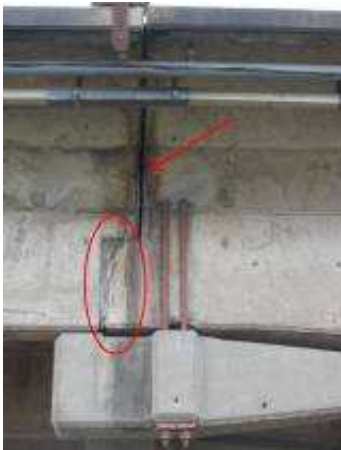
Las vigas Gerber presentan un apoyo móvil (Imagen 31) y otro fijo (Imagen 32). Todos los apoyos fijos presentan una rotura en mayor o menor medida por lo que hubo que repararlos mediante un anclaje suplementario, estas roturas comenzaron a detectarse a principios de la década del 80 y su reparación se produjo a mediados de los 90. En coincidencia con estos apoyos se encuentran las juntas de la capeta de rodamiento y debido a su mal sellado son sectores de continuo ingreso de agua de lluvia, siendo éste uno de los factores principales de deterioro de los apoyos (Imagen 32).

**Imagen 32.** Anclaje suplementario por rotura en apoyo fijo de viga Gerber.

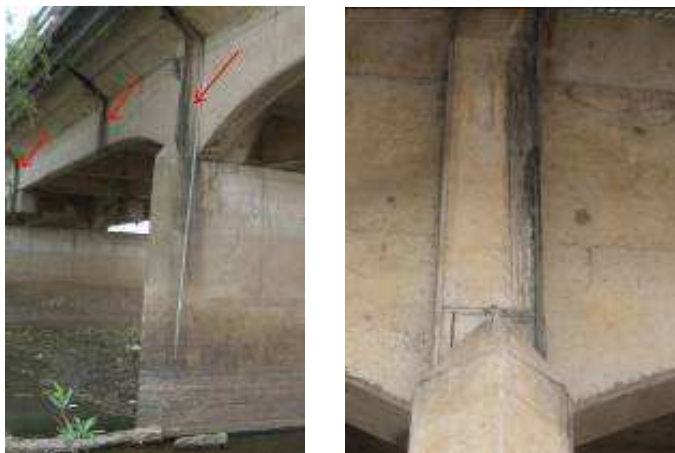
En coincidencia con las vigas principales de los tramos Gerber, que apoyan sobre los pilares, existen juntas en las veredas en voladizo que debido a su mal sellado permiten el escurrimiento de aguas de lluvia provocando deterioros sobre éstas y los pilares, como son la corrosión de las barras de las armaduras por falta de recubrimiento (Imagen 33).

**Imagen 33.** Filtración de agua por juntas en vereda en voladizo. Deterioro de la viga principal.

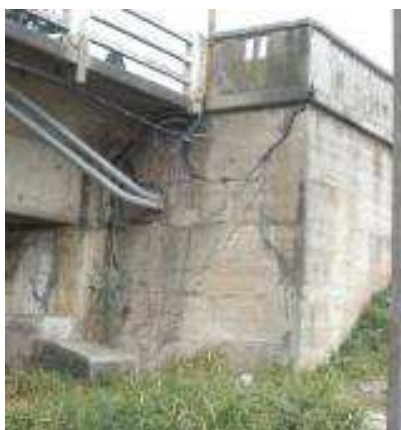
El estibo que se evaluó fue el correspondiente a la margen "santotomesina". Debido a las continuas crecidas del río Salado y la creciente extraordinaria registrada en el 2003, esta margen se vio muy afectada, produciéndose socavaciones acompañadas de desplazamientos que provocaron enormes grietas (Imagen 34). Por tal motivo en el año 2007 se procedió a reforzar este estibo mediante una viga de encadenado para evitar futuros desplazamientos y un recubrimiento con malla geotextil con dados de hormigón para evitar socavaciones en la costa (Imagen 35).

**Imagen 34.** Estribo: margen "santotomesina". **Imagen 35.** Refuerzo en la margen "santotomesina".

- Pese a las continuas crecidas del río Salado el Puente no presenta deterioros que puedan ser atribuidos a estas agresiones naturales, con la excepción del estribo en la margen "santotomesina" que se vio afectado por socavaciones en la costa.
