Tópico 4 - N° 03

ESTADO DE CONSERVACION DE LOS MATERIALES DE LA EX USINA GENERAL SAN MARTIN (ING. WHITE, PROV. DE BS. AS.)

C. Priano (1); L. Lescano (2,3); L. Señas (1); P. Maiza (2); S. Marfil (2,3)

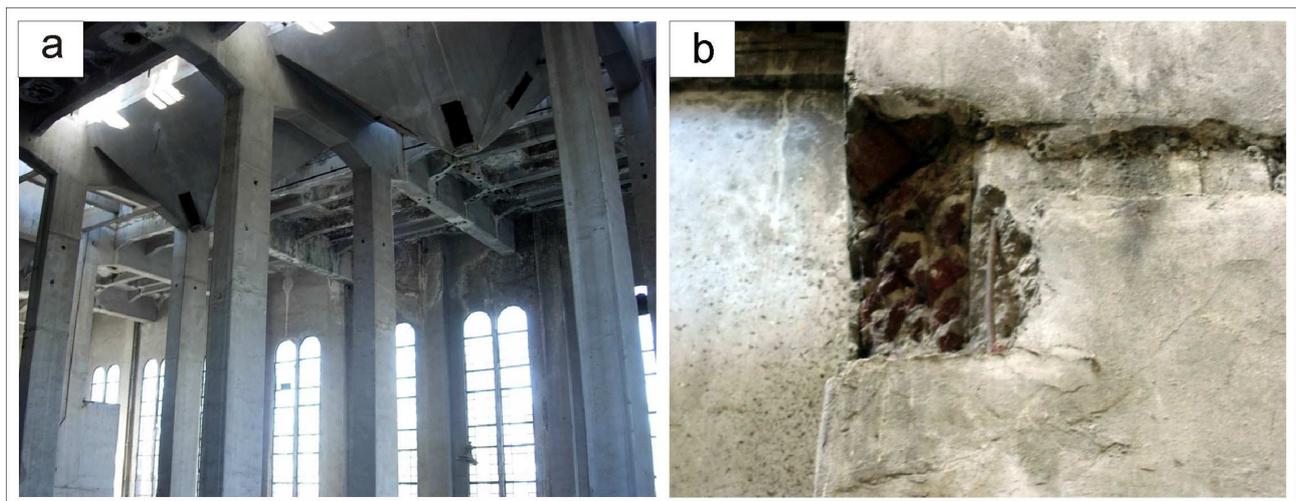
Durante el relevamiento y muestreo del edificio central de la Usina Gral. San Martín se pudo apreciar un buen estado general de conservación de los elementos estructurales. No se observaron manchas de óxidos ni descascaramientos en el hormigón de recubrimiento de vigas y columnas interiores. Algunas losas y vigas mostraban un lixiviado color blanquecino en correspondencia con zonas de escurrimiento de agua (Fig. 4a).

La mayoría de las columnas presentaban un importante espesor de recubrimiento de armaduras y los cantos se encontraban protegidos con perfiles de hierro. Algunas columnas tenían una capa de mortero de 4 cm de espesor y otras, un revestimiento de mampostería de más de 10 cm (Fig. 4b). De la inspección visual cabe destacar el muy buen estado de conservación, a pesar que la estructura se encuentra ubicada junto al mar, factor catalizador de fenómenos de corrosión.

Figura 4 – a: Buen estado general. b: Revestimiento de una columna de Planta Baja.

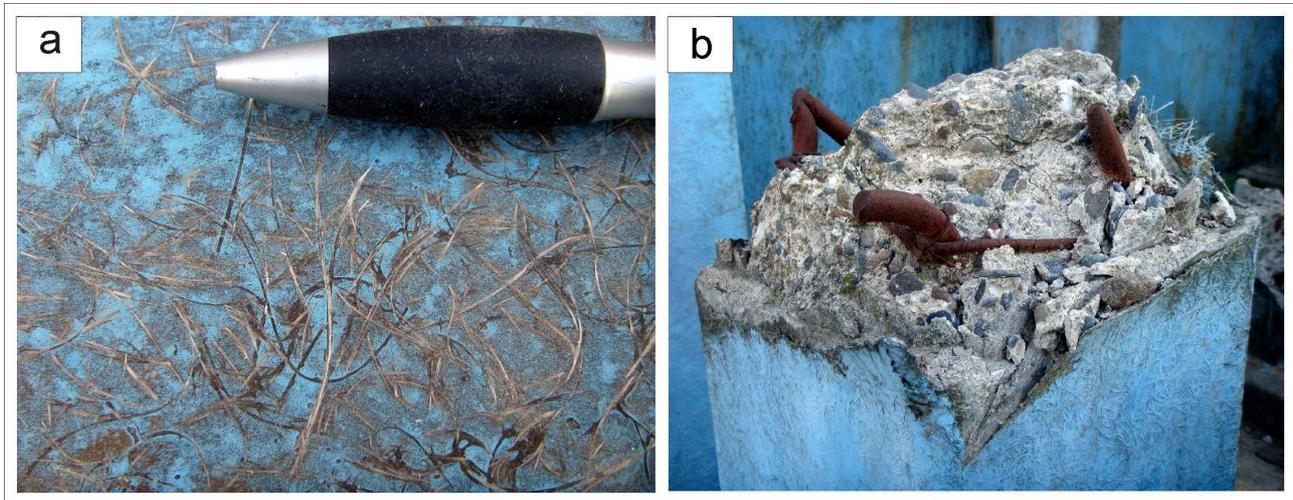
En la Fig. 5a se muestra la superficie de la columna exterior (E9), cubierta por una pintura color celeste con fibras, en contacto directo con el ambiente marino. En la Fig. 5b se puede observar la armadura de refuerzo lisa, de uso generalizado para la época de la construcción de la Usina, con una leve película de óxido de hierro asociada a un proceso de corrosión por carbonatación. No se ven las típicas picaduras debido a un ataque por cloruros, característico para el ambiente marino en que está emplazada la estructura.

Figura 5 – Columna exterior: a: Detalle de pintura superficial. b: Armadura de refuerzo lisa.

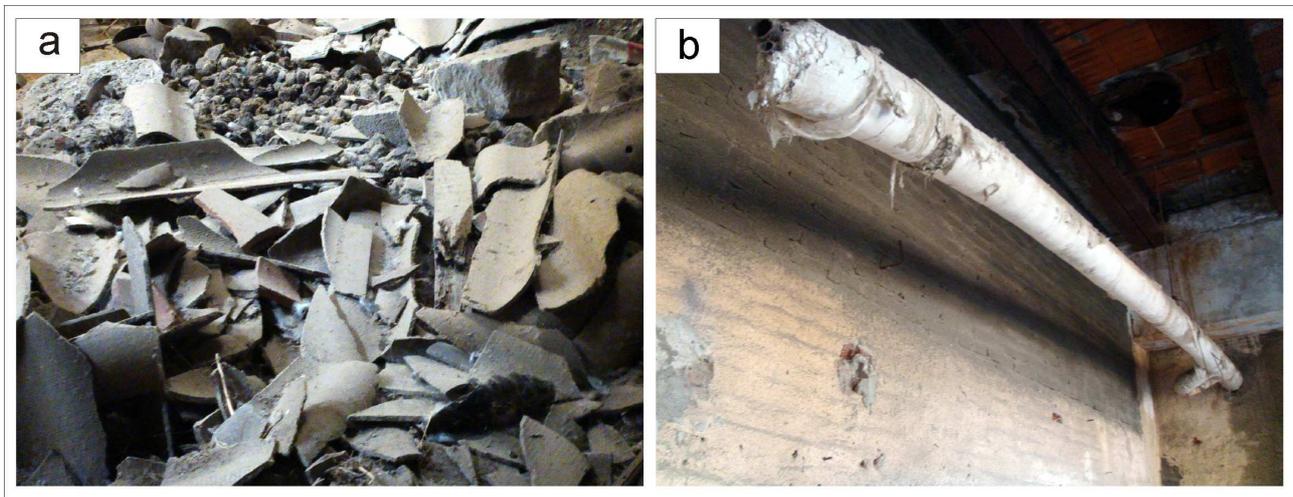
Se tomaron muestras de fragmentos de placas y chapas acanaladas de fibrocemento entre los escombros. Este material constituía parte del techo de la estructura (Fig. 6a). La canaleta presenta una parte convexa (hacia el exterior) y posee un espesor de unos 6 a 7 mm. Este material está

constituido por capas sucesivas de mortero con material de características asbestiformes. En el segundo piso de la estructura se relevaron materiales aislantes de techos que presentan minerales fibrosos y elásticos, de características asbestiformes.

Se analizaron los aislantes de los caños interiores (Fig. 6b) y exteriores del edificio y se comprobó que en su composición presentan fibras asbestiformes. En ambos tipos de caños la aislación se presenta como un fieltro, con una débil protección externa probablemente de yeso, muy deleznable y fácilmente dispersable por el viento.

Figura 6 – a: Fragmento de placas y chapas. b: aislante en un caño interior del edificio

Para la puesta en valor de esta obra arquitectónica será necesario tomar todas las precauciones que eviten problemas ambientales por la movilización, transporte y disposición final de los materiales que contienen a los asbestos.

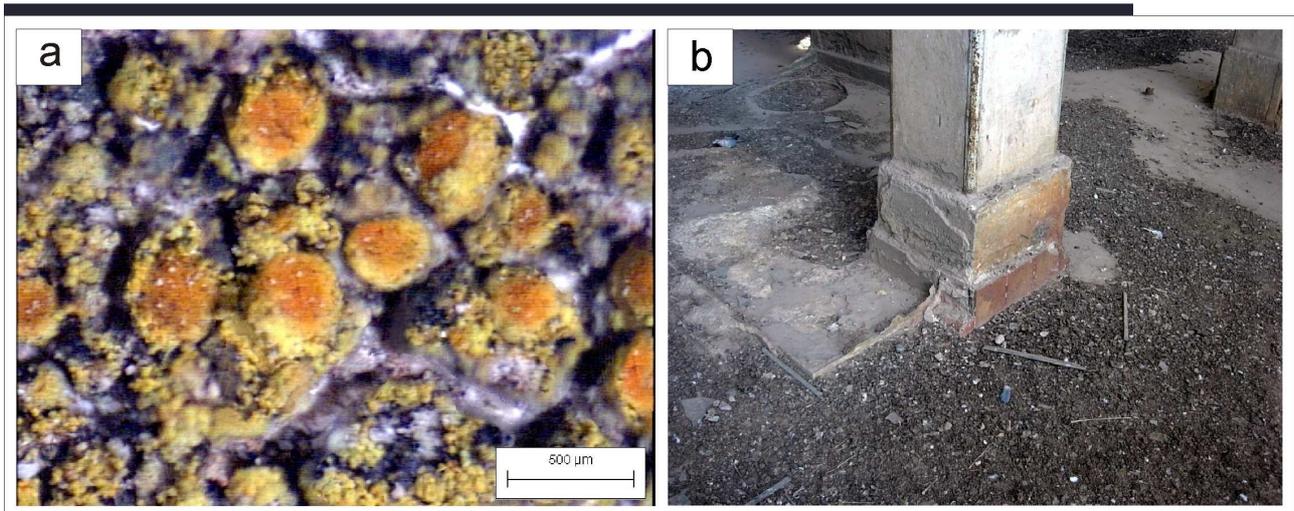
En la superficie del hormigón de recubrimiento de una de las columnas exteriores se detectó la existencia de una fuerte colonización líquénica. Se identificó *Caloplaca Citrina*, líquen crustoso que crece habitualmente sobre morteros cálcicos de revestimiento cuando estos se carbonatan. El talo es de color amarillo, con apotecios sésiles, color naranja (Fig. 7a). No se observó la presencia de ninguna especie colonizando el hormigón de los elementos estructurales del interior del edificio. En la planta baja se encontró gran cantidad de guano acumulado, debido a la presencia de aves y/o murciélagos que habitan en el interior. De la observación a ojo desnudo no se pudo apreciar el deterioro que puede provocar el bajo pH de las deposiciones de los animales sobre los materiales cementíceos (Fig. 7b).

Figura 7 – a: Caloplaca citrina. b: Guano acumulado

El biodeterioro encontrado es habitual en hormigones de edad avanzada y no genera ningún tipo de inconveniente a la hora de las reparaciones, ya que se ha desarrollado en la superficie de algunos elementos estructurales exteriores sin relevancia, mientras que la fachada principal no presenta este tipo de patología.

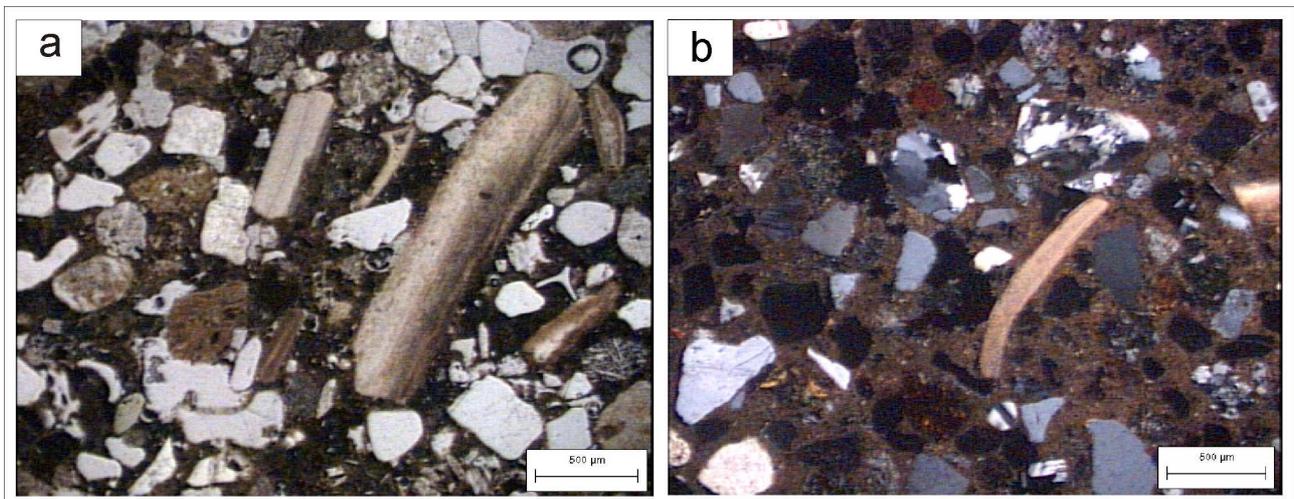
En secciones delgadas se observa que el revoque del revestimiento de la columna interior del primer piso (R1), está constituido por una arena natural en cuya composición predominan las rocas volcánicas con pastas vítreas, tobas y valvas carbonáticas. Las rocas volcánicas presentan alteración incipiente (argilización). En forma subordinada se identificó cuarzo, feldespato potásico, trizas de vidrio volcánico y escasa cantidad de calcedonia y cuarcitas. Las partículas presentan excelente adherencia y no se observan fenómenos de deterioro. Solo se identificaron muy escasas microfisuras de poco desarrollo, y que no afectan el estado del mortero. En la Fig. 8a se observa el estado de conservación del revoque y la composición del agregado fino (con luz paralela).

Figura 8 – a: muestra R1 con luz paralela. b: Composición y estado del mortero (con nicols cruzados)

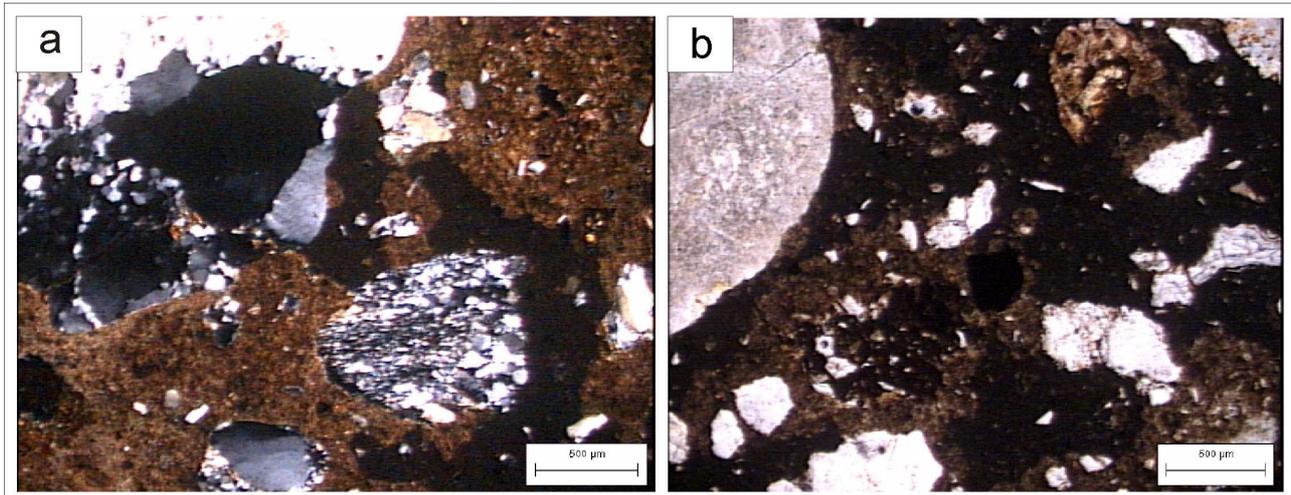
El agregado de las columnas interiores de Planta Baja (C8) está constituido principalmente por rocas metamórficas (cuarcitas y filitas) e ígneas (graníticas). La pasta se encuentra en excelente estado de conservación. En la Fig. 9a se muestran rocas cuarcíticas que constituyen el agregado y el mortero fuertemente carbonatado. El agregado fino tiene composición mineralógica similar, además se observan partículas de vidrio volcánico fresco. La Fig. 9b muestra el estado de conservación y la composición del agregado con luz paralela. Algunos sectores del mortero presentan tinción por óxidos de hierro provenientes, probablemente, del acero de la armadura.

Figura 9 – muestra C8: a: en la composición del agregado predominan las rocas cuarcíticas (con nicols cruzados). b: Tinción del mortero por óxidos de hierro (luz paralela)

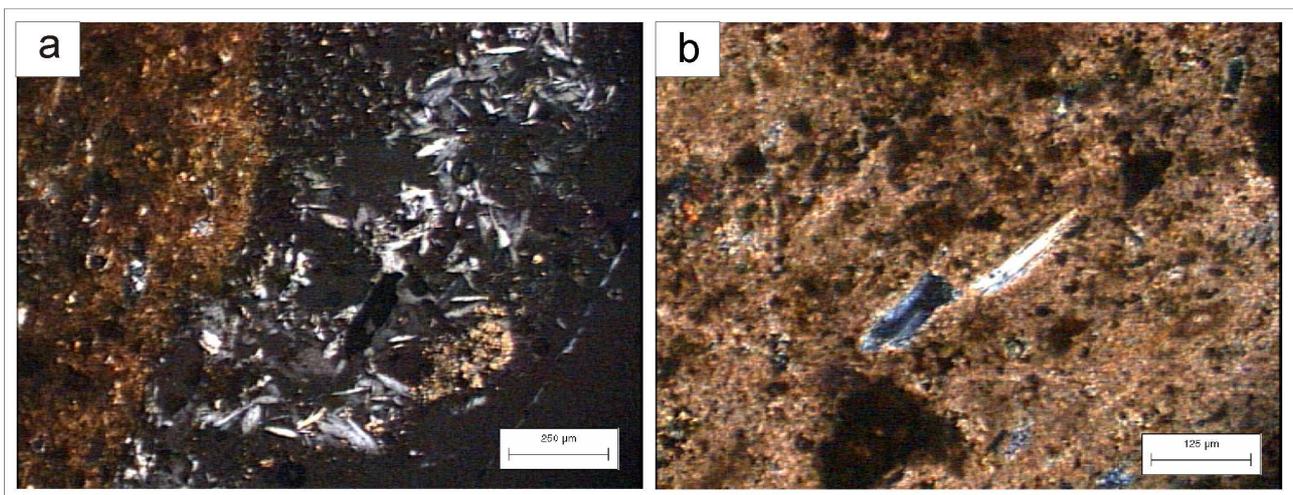
La chapa ondulada, en secciones transversales, presenta dos zonas en contacto con diferente coloración, una externa, lavada, expuesta a condiciones exógenas y la otra hacia el interior de la placa no afectada (Fig. 10a). Esta última tiene una coloración rojiza y se encuentra enmascarada por óxidos de hierro. Se observan fibras con bajo índice de refracción, extinción paralela y relieve moderado que por sus características ópticas se determinaron como crisotilo. Además se distingue la presencia de cristales de cuarzo y feldespato dentro de la masa. La zona lavada presenta fibras de diferente tamaño, sin adherencia, donde las más grandes tienen una longitud que alcanza los 100 μm y las más pequeñas no superan los 15 μm , son birrefringentes y de extinción paralela, de iguales características que las observadas en la zona oxidada. El hábito de los cristales de crisotilo es fibroso y en algunos casos, acicular, no presentan rigidez y se reconocen paquetes entrelazados.

En un corte transversal de las placas planas se identificaron cristales de cuarzo, feldespato, oxidados de hierro y carbonatos en la pasta. Dentro de ésta se observaron fibras birrefringentes dispersas (Fig. 10b), de leve coloración, pleocroísmo débil y extinción paralela. Por sus características ópticas se determinó como crisotilo. Su morfología es fibrosa y flexible, sin orientación preferencial, no se observan fibras hiladas. El tamaño es variable, las más extensas tienen una longitud superior a 300 μm . Se encuentran dentro de una pasta oxidada de color rojiza. Es importante destacar que a diferencia de la chapa ondulada, las fibras están esparcidas por toda la sección y no se concentran en un lugar en particular.

Figura 10 – a: Sección transversal de la chapa ondulada (con nicoles cruzados). b: Fibras birrefringentes en las chapas planas (con nicoles cruzados).

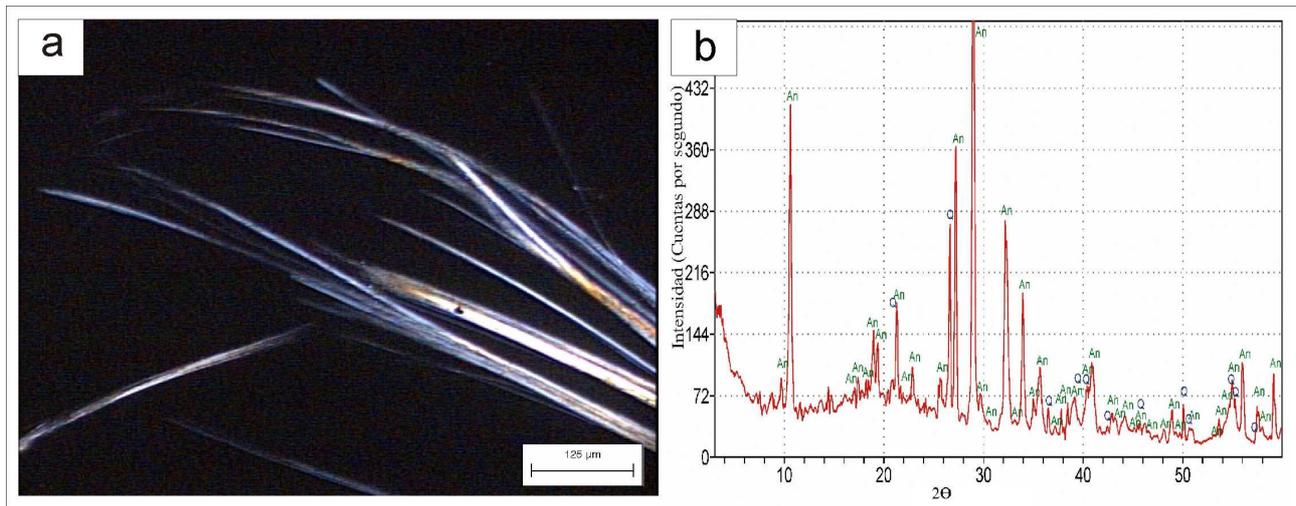
extensas, con sus puntas desarmadas lo que genera un desmenuzamiento en otras de menor tamaño (Fig. 11a). Por sus propiedades ópticas se puede concluir que este mineral es un asbesto del grupo de los anfíboles.

Por difracción de rayos X, se determinó que el material fibroso que recubre los caños (exteriores e interiores del edificio) es un mineral del grupo de los anfíboles (An), con sus mayores intensidades en 8,33, 2,77, 3,07 y 2,63 Å, comparables con la ficha ICDD 31-631 [14] (Fig. 11b). Además se reconocieron reflexiones menos intensas de cuarzo (Q) atribuidas a contaminación.

Figura 11 – a: Haces de fibras. b: anfíboles (An) identificados por DRX.
