## Tópico 4 - Nº17

# TÉCNICAS DE RESTAURACIÓN PARA EDIFICIOS PATRIMONIALES RURALES DE TIERRA

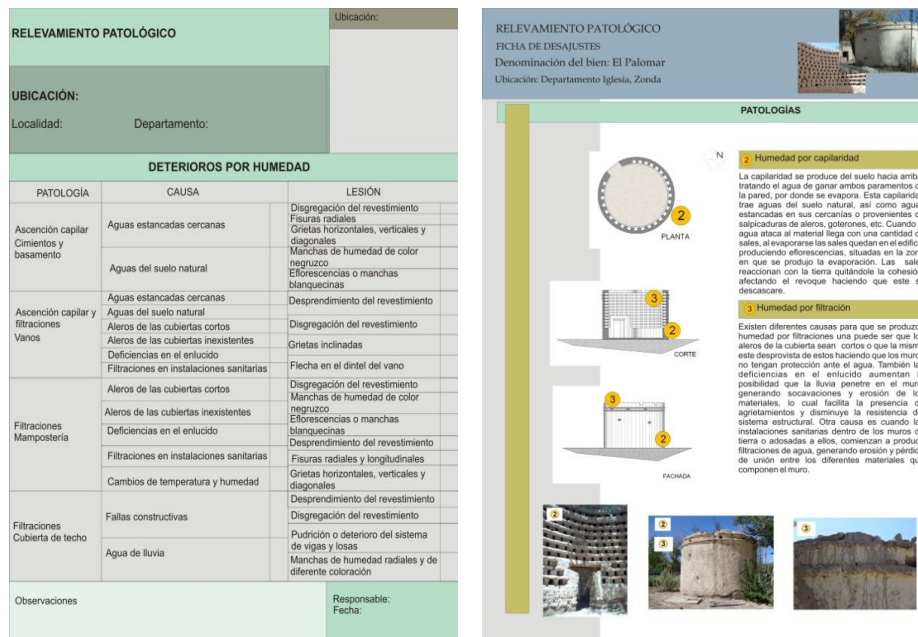
Figura 2 – Ejemplo fichas de desajuste. Diagnostico patológico.

En el análisis de las patologías de las edificaciones se utilizaron fichas de desajustes (ver Fig. 2) volcando los daños tanto en el relevamiento fotográfico como en los planos, evaluando la situación constructiva de las edificaciones.

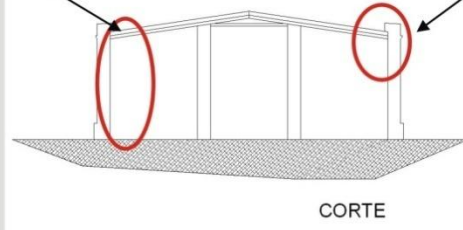
Mampostería grietas y fisuras

Humedad por filtraciones

Ascensión por capilaridad

En este caso la mampostería está deteriorada producto de la humedad proveniente del suelo. La capilaridad se produce del suelo hacia arriba, tratando el agua de ganar ambos paramentos de la pared, por donde se evapora. Esta capilaridad trae aguas del suelo natural, así como aguas estancadas en sus cercanías o provenientes de salpicaduras de aleros, goterones, etc. Cuando el agua ataca al material llega con una cantidad de sales, al evaporarse las sales quedan en el edificio produciendo efflorescencias, situadas en la zona en que se produjo la evaporación. Las sales reaccionan con la tierra quitándole la cohesión, afectando el revoque haciendo que este se descasque.

Existen diferentes causas para que se produzca humedad por filtraciones una puede ser que los aleros de la cubierta sean cortos o que la misma este desprovista de estos haciendo que los muros no tengan protección ante el agua. También las deficiencias en el enlucido aumentan la posibilidad que la lluvia penetre en el muro, generando socavaciones y erosión de los materiales, lo cual facilita la presencia de agrietamientos y disminuye la resistencia del sistema estructural. Otra causa es cuando las instalaciones sanitarias dentro de los muros de tierra o adosadas a ellos, comienzan a producir filtraciones de agua, generando erosión y pérdida de unión entre los diferentes materiales que componen el muro.

En la mampostería se observan fisuras verticales, y grietas provocados por la humedad, por asentamiento de terreno o por las acciones sísmicas. El deterioro se presenta como una separación de los elementos que componen una unidad, y según la importancia de su dimensión puede ser calificada como grieta, cuando la separación es total, y fisura cuando la separación es superficial.

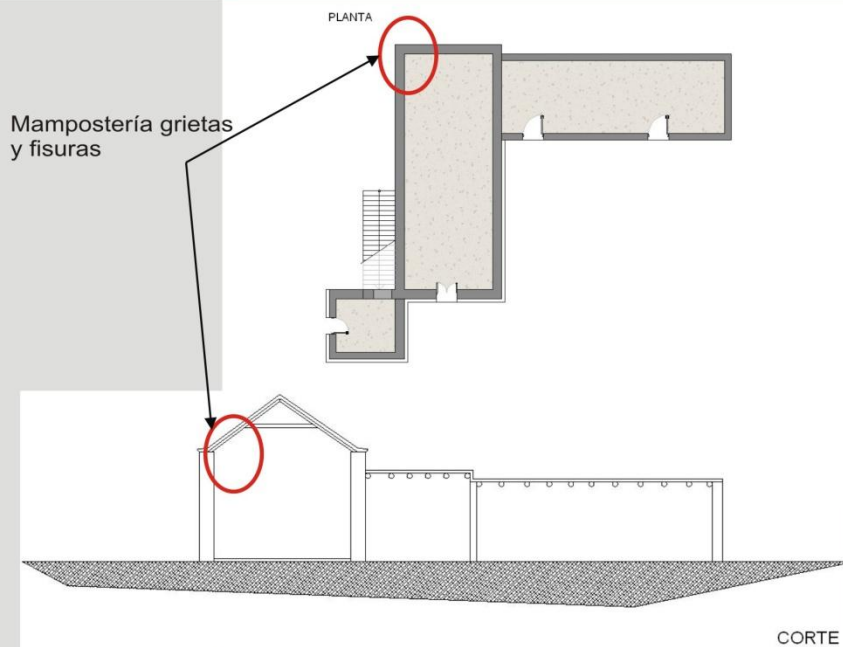
En la mampostería se observan fisuras verticales, y grietas en la unión del muro oeste y sur, generando una situación de riesgo para el edificio. Provocadas por las deformaciones de flexión y corte, que fueron producidas por los momentos sísmicos, por asentamiento de terreno o mala ejecución en la unión del muro. Las acciones sísmicas, con resultados imprevisibles, llegan a generar movimientos dinámicos de vuelco, a esto debe sumarse la falla del suelo, denominado asiento diferencial, que genera sollicitaciones y consecuentes esfuerzos en las estructuras que también escapan a las leyes originalmente previstas, ocasionando daños importantes. La lesión se presenta como una separación de los elementos que componen una unidad, y según la importancia de su dimensión puede ser calificada como grieta, cuando la separación es total, y fisura cuando la separación es superficial.

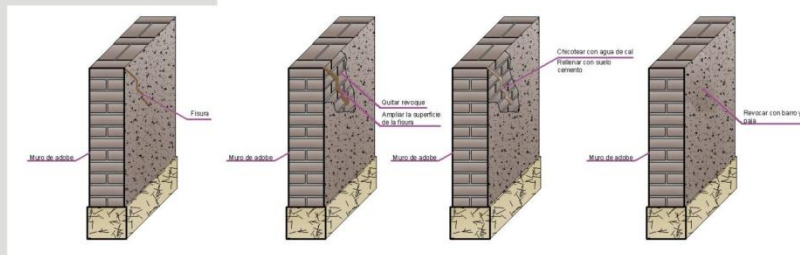
Patología: Grietas y Fisuras Mampostería

**Paso 1:** Realización de estudio de suelo con muestras para realizar ensayos por un especialista. Es necesario conocer la capacidad portante y la composición química del mismo.

**Paso 2:** Elegir la opción más conveniente para reparar el muro, la cual puede ser la inyección de pasta de barro líquido o suelo cemento. Como muestra el gráfico.
