# PRESERVACION, RESTAURACION Y EMPLAZAMIENTO DE LA FUENTE "LAS NEREIDAS", TANDIL - ARGENTINA

Dalla Lasta R., Bauer G., Ferrari G. y Migo, E.<sup>1</sup>  
gbauer@netverk.com

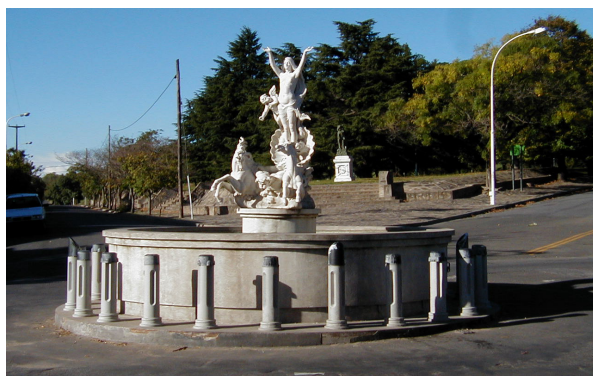
Se encuentra emplazada en la intersección de las Avenidas Avellaneda y 14 de Julio. Por un accidente de tránsito fue destruida en 1993. Gracias al cuidado y recolección de todas las partes destruidas que realizó el Servicio de Mantenimiento de la Municipalidad de Tandil, el ensamblado de gran parte de piezas originales fue posible, mientras que el resto debió sustituirse.

En la fotografía que sigue, tomada el día del accidente que dio origen a su restauración, se ve el estado en la que fue encontrada la obra.
