## El patrimonio universitario como laboratorio vivo para el implemento de técnicas y procesos tradicionales de restauración

Mtra. Patricia Enríquez Jiménez, Mtra. Carmina Fernández de Lara, Mtro. Alejandro Enrique Benítez Barranco y Dr. Moisés Morales Arizmendi  
BUAP, Ciudad Universitaria, 72520 Puebla, Puebla, México  
BUAP, Ciudad Universitaria, 72520 Puebla, Puebla, México  
BUAP, Ciudad Universitaria, 72520 Puebla, Puebla, México  
BUAP, Ciudad Universitaria, 72520 Puebla, Puebla, México  
vadpylm@gmail.com, fdezdelara@yahoo.com.mx, aenrique2000@yahoo.com.mx,  
arizmendimoises@hotmail.com

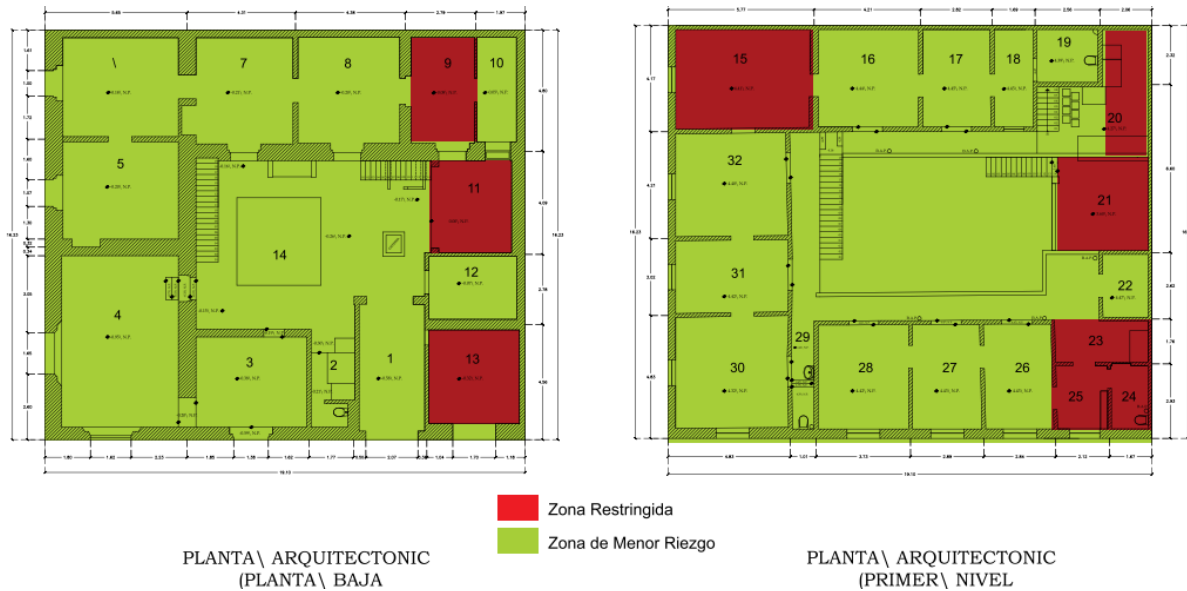
Una vez establecidos los lineamientos a seguir en cada ingreso, el equipo de seguridad y las herramientas a portar, se prosiguió a la localización de zonas de riesgo del inmueble (Fig. 5), esta detección hizo que se establecieran las áreas en donde se podía permanecer y donde quedaba restringido el acceso, principalmente por presentar daños estructurales, lo que a su vez, permitió definir la forma en como desplazarse dentro del inmueble, mientras se realizaban las obras de aseguramiento. Fue necesario la definición de estas zonas, para poder proseguir con las acciones preliminares de forma segura, indicando

Figura 5: Identificación de las zonas de riesgo en planos

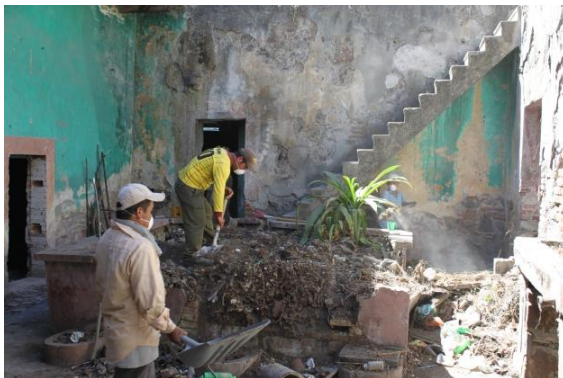
Definidas todas las medidas de seguridad y definidas las zonas restringidas al acceso, se llevó a cabo trabajos de limpieza en el inmueble. Se inician las actividades de limpieza con una cuadrilla integrada por un maestro albañil, un oficial y un ayudante (Fig. 6).

Figura 6: Actividades de limpieza

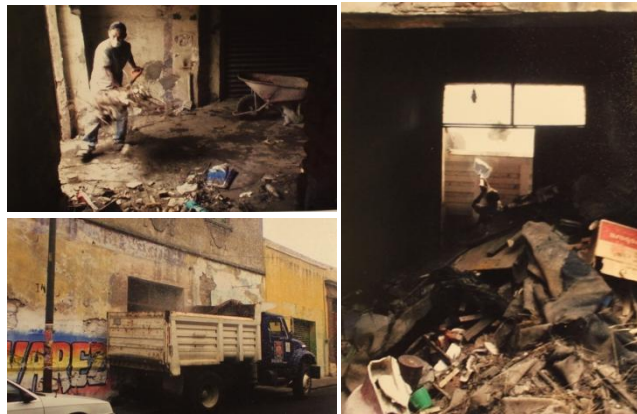
Figura 7: Retiro de escombros

Para el desalojo del material de desecho, se contó con el apoyo de la Dirección General de Obras (DGO) de la BUAP., quien contrató el equipo para esta actividad (Fig. 7). Es así que en el transcurso de la mañana, a las 9:00 am el camión realizó el primer viaje de escombros, el cual fue cargado de manera manual con pala en aproximadamente 3 horas. Se desalojó 7m<sup>3</sup> y el trabajo fue supervisado por la arquitecta Gina Monserrat Núñez Camarena, alumna de la maestría en Tecnologías e integrante del equipo de trabajo del proyecto. Más tarde regresó el camión a la obra, alrededor de las 2:00 pm para realizar la misma actividad, el segundo acarreo fue cargado manualmente en el mismo tiempo de la primera carga, desalojando 7m<sup>3</sup> más, este viaje fue supervisado por la arquitecta Patricia Enríquez Jiménez, quien esto escribe (alumna de la maestría en Conservación del Patrimonio Edificado), también integrante del proyecto. Un último viaje se realizó alrededor de las 6:00 pm., se cargó el camión a pala en menor tiempo, aproximadamente 2 horas. Desalojando esta vez 6m<sup>3</sup>, supervisando esta actividad el arquitecto Pablo Jacob Morales Tapia, integrante del proyecto.

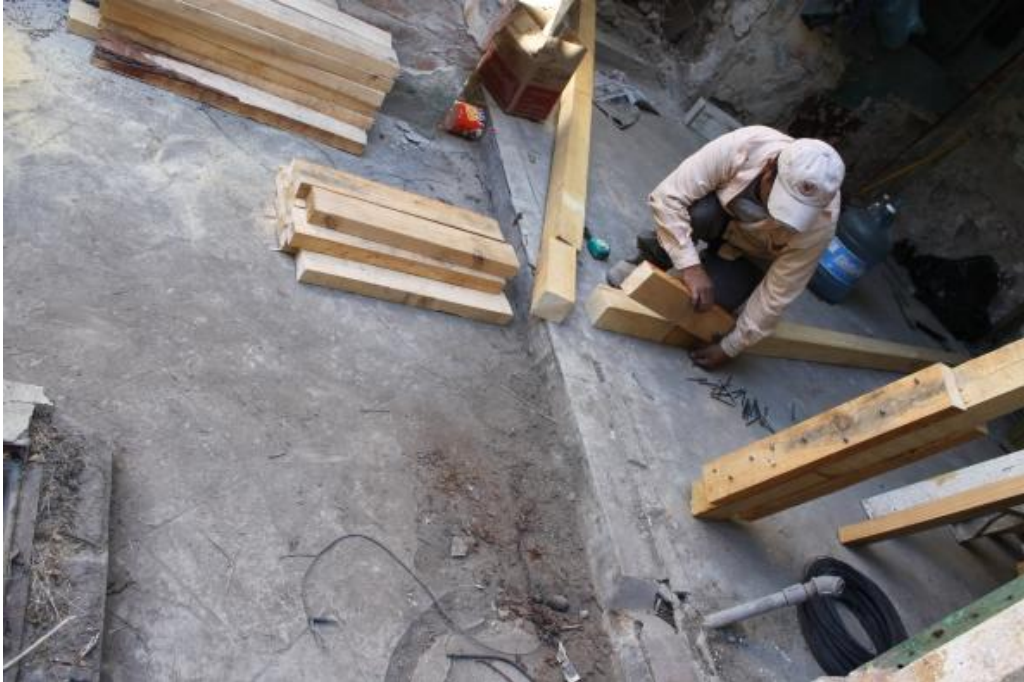
Figura 8: Trabajo de la madera para cimbra

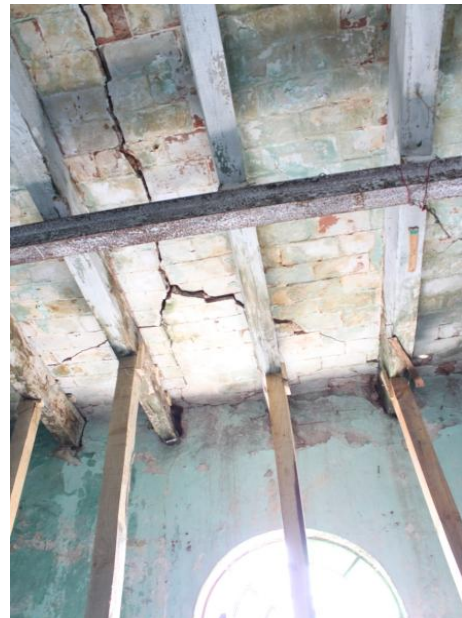
Para asegurar que el apuntalamiento tuviera contacto con la superficie a asegurar, se proseguirá a calzar las vigas que sostiene las cubiertas mediante cuñas de madera (Fig. 10), acción que se realizó en ambos niveles del inmueble (Planta Alta y Planta Baja).

Figura 10: Calzas en puntales

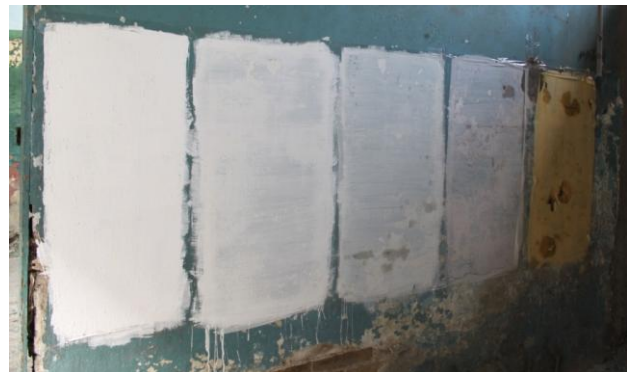
Figura 15: Muestras de pintura a la cal

Y una vez obtenida la mezcla homogénea se prosiguió a su aplicación en uno de los muros del inmueble (Fig. 15). La pintura obtenida, si se almacena correctamente y se refrigera puede durar hasta 3 meses.

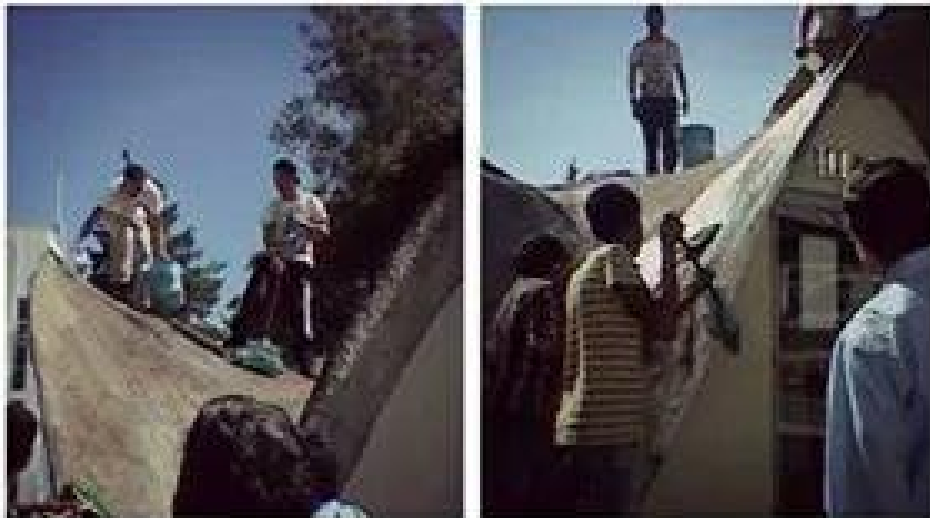
La práctica estuvo dirigida por el Dr. Moisés Morales Arizmendi en las instalaciones de la Facultad de Arquitectura, en donde tuvo que ser realizada la práctica, debido a que las condiciones deplorables de las losas de azotea del inmueble, no permitieron su aplicación (Fig. 20).

Figura 20: Trabajo de impermeabilización con alumbre y jabón
