TÉCNICAS PARA EL RECUPERO DE UN PISO DE ENTABLONADO DE ROBLE DE ESLAVONIA

Barbero M., Canale M., Martinez M.

**Análisis de patologías, clasificación de daños y propuestas generales de intervención en el sector estudiado:
"Comedor principal" de la casa Tettamanti.**

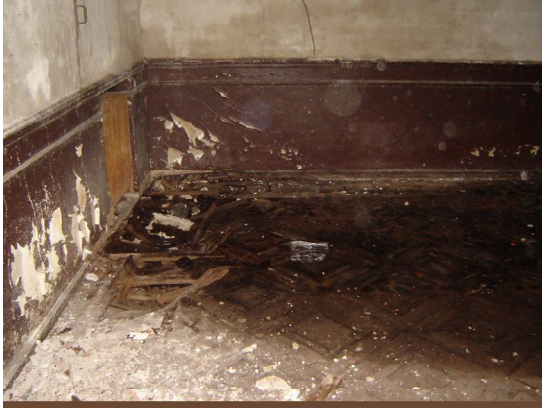
5 – Estado actual del piso – sector analizado

En la primera visita a la casa, septiembre de 2006, se observaron numerosas patologías en la habitación en general y en el piso en particular (foto 5): humedad, degradación de materiales, desprendimientos, suciedad, manchas y eflorescencias, faltante de piezas, casi todas como consecuencia de las filtraciones de agua por la falta de estanqueidad de la azotea, debido a mucho tiempo sin ser realizados trabajos de mantenimiento y limpieza de desagües.

A simple vista se observa un gran estado de abandono y un especial deterioro en zonas afectadas por humedad descendente de la cubierta. Pero sólo desarmando el piso se podría observar el estado general de la estructura de sostén (foto 9-10).

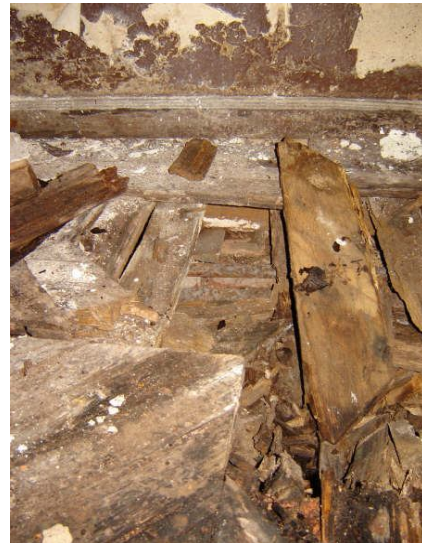
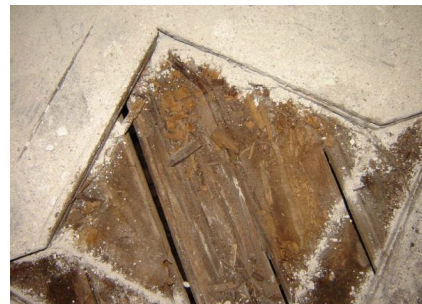
6-7– Detalles del entablonado

Un año después, octubre de 2007, las condiciones de deterioro se fueron agravando; gran parte del piso de parquet de roble de Eslovenia es prácticamente irrecuperable, con pérdida de numerosas piezas por desprendimiento y rotura de éstas y de la estructura de soporte del mismo, por putrefacción y hundimiento (foto 6/7).

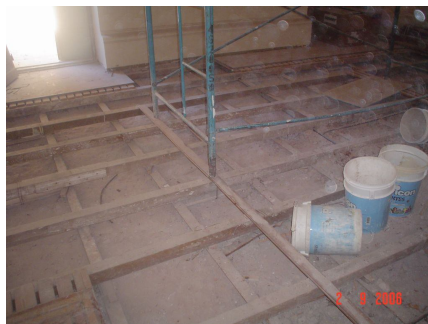
20

Por ello se decidió retirar todo ese sector central del piso (sin tocar la guarda perimetral de mucha mayor elaboración y por lo tanto costo de reposición – foto 20), a fin de reemplazarlo por nuevos "mosaicos" conformados en este caso por parquet de roble de Eslovenia de 2"x14mm de espesor engrampados entre sí y pegados con cola vinilica de primera calidad en obra a placas de fenólico de 18mm de espesor (y 1,22x2,44 de área) dispuestas sobre el entablonado existente de pinotea⁵ (foto 21).

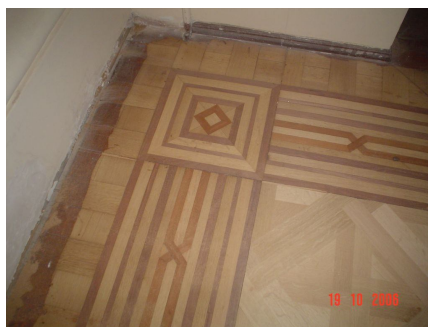
22

A la guarda perimetral no se la desmontó ya que su reposición hubiera sido muy elaborada y costosa (sobre todo por la presencia de taraceados difíciles de imitar – foto 22). Sólo se reemplazaron piezas rotas o afectadas por goteras y se lijó a mano con papel al agua Núm.60, acordando con la conducción técnica tolerancia en niveles de piso a corregir con cola y aserrín de la misma madera.
