1er. Congreso Iberoamericano y VIII Jornada "Técnicas de Restauración y Conservación del Patrimonio"
10 y 11 de Septiembre de 2009 – La Plata, Buenos Aires,

EVALUACIÓN DE PATOLOGÍA Y VULNERABILIDAD EN EDIFICIOS PATRIMONIALES DE MAMPOSTERÍA UBICADOS EN ZONA DE ALTA SISMICIDAD: UN CASO DE ESTUDIO

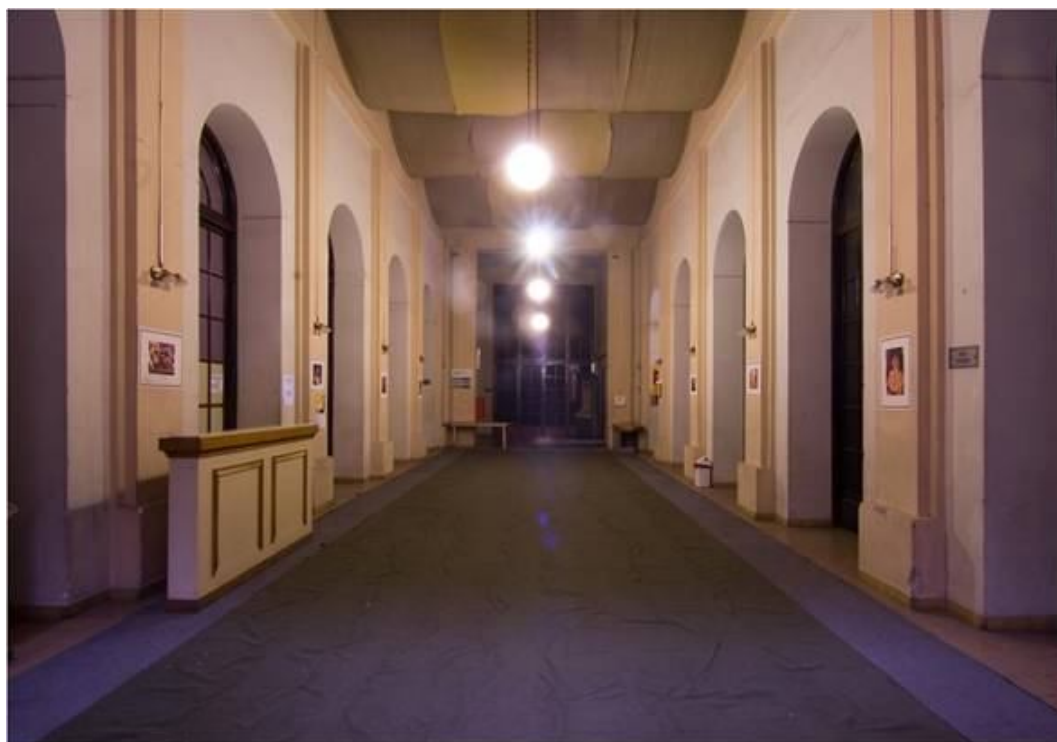
Figura 2: Pasillo de acceso a salas de teatro con cielorraso suspendido

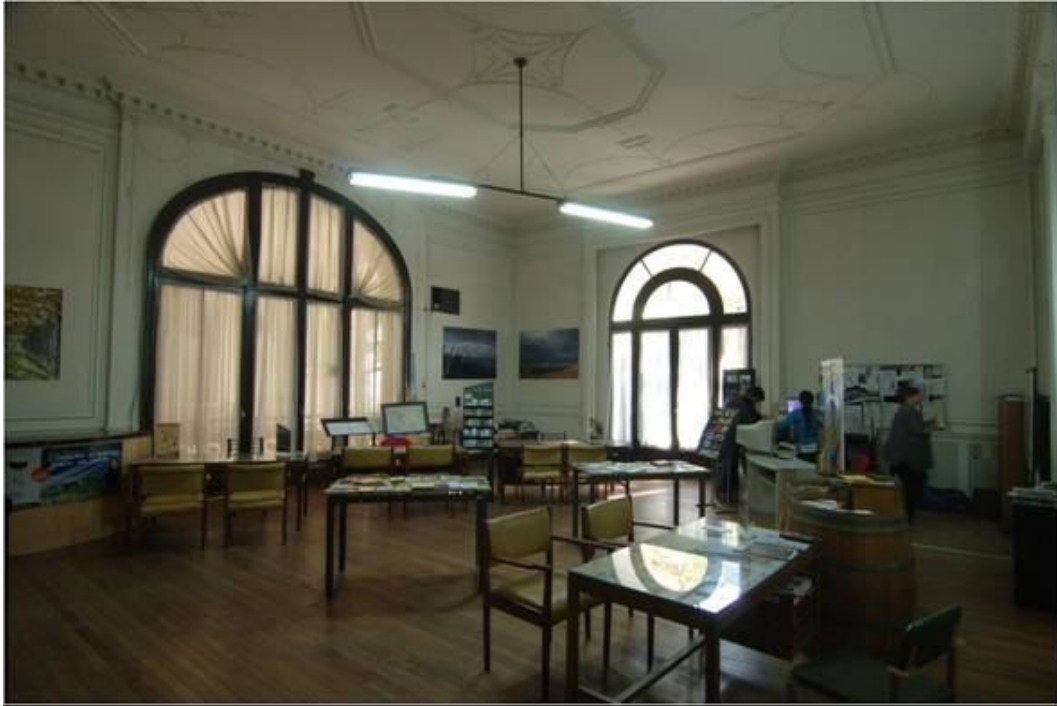
Figura 3: Estado de salas de exposición

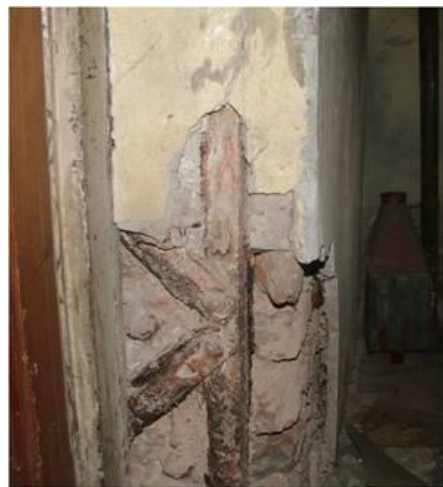
Figura 4: Estructura metálica de enmarcado de mampostería

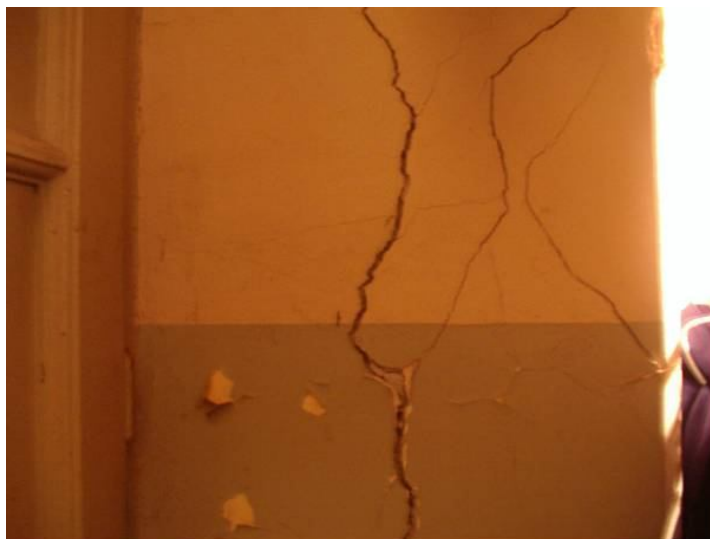
Desde el punto de vista estructural se relevó el estado de fisuración, patologías de otras características y condiciones ambientales del edificio. El edificio presenta muros de mampostería cerámica cocida, de espesor variable entre 0.20 a 0.65 m armada mediante flejes metálicos sin anclaje en extremos y en estado de oxidación avanzada (ver Figura 4), fisuración en paredes y arcos en forma vertical e inclinada a 45°, (ver Figura 5), humedad en muros por ascenso capilar en la mayoría de los muros, desprendimientos de losas por efectos de corrosión de armaduras (ver Figura 6), entre las más destacadas.

Figura 5: Fisuración en mampostería

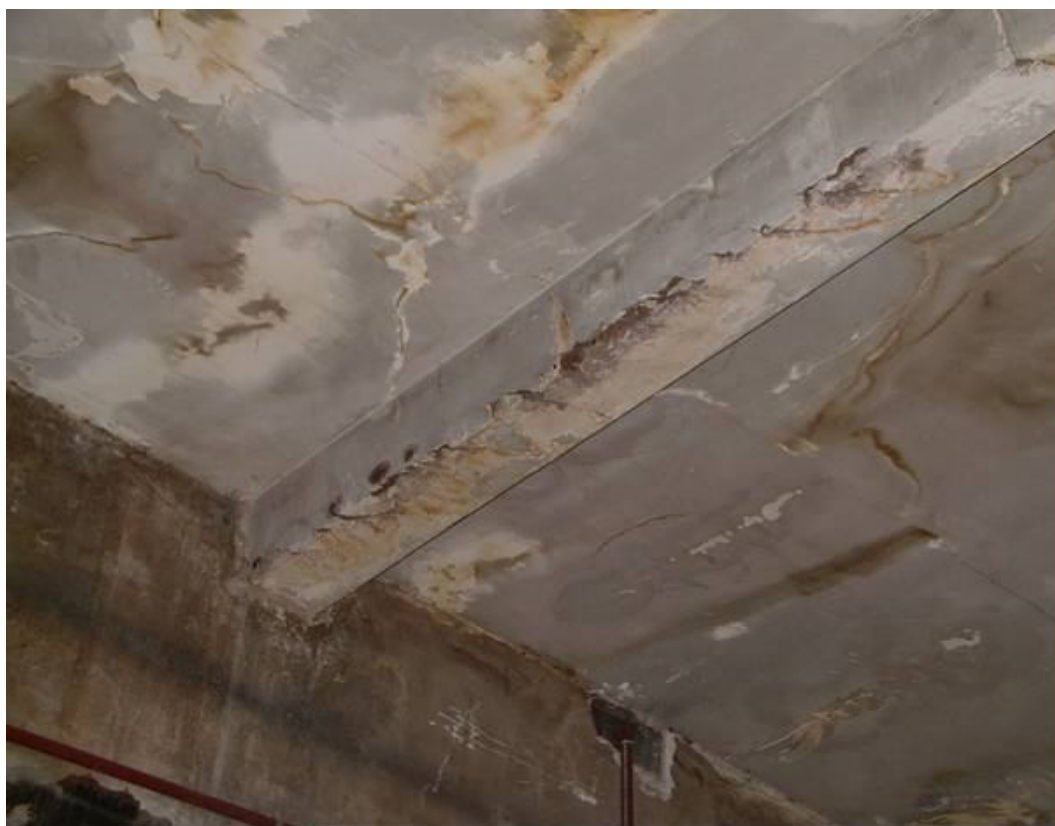
Figura 6: Losas dañadas por efectos de la corrosión de armaduras

Además de los daños debido a la sismicidad local, se aprecian causas de degradación en el tiempo, tales como humedad ascendente y descendente en muros y en subsuelo. Se observan eflorescencias a nivel de pisos, losas y paredes (ver Figura 6 y 9), producto de la falta de aislación hidráulica, pérdidas de las instalaciones o modificación de las condiciones de ventilación.

Eliminación de las pérdidas de agua en cañerías de agua potable y de desagües cloacales y pluviales, además del cambio de destinos de locales en sectores del edificio con mayor problemática hasta que se produzca el refuerzo estructural y rehabilitación del mismo.

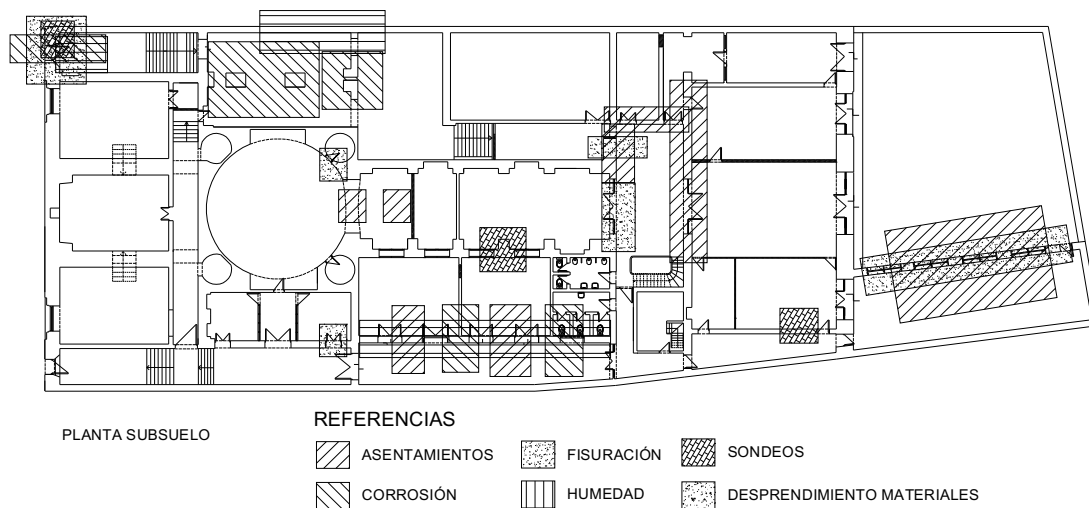
Con los datos obtenidos de la inspección se realizaron planos indicadores de las distintas patologías. A modo de ejemplo se presenta el correspondiente al subsuelo en la Figura 7.

Figura 7: Plano de identificación de patologías del subsuelo.

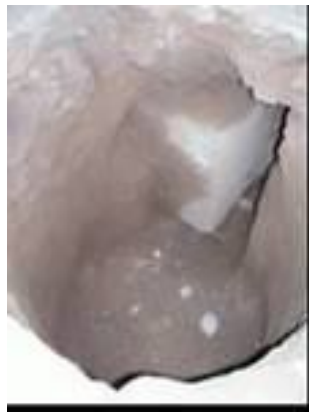
El estudio de suelos detectó pérdidas permanentes en los desagües cloacales y pluviales, con el consiguiente aumento del tenor de humedad y presencia de fisuras en mampostería por asentamientos, que se mantienen en actividad creciente, por el tipo de suelo existente. Se observan importantes asentamientos en la zona de subsuelo debido al peso del edificio y a la cimentación superficial del mismo (ver Figura 8, 9, 10)

Figura 8: Exploración de fundación superficial

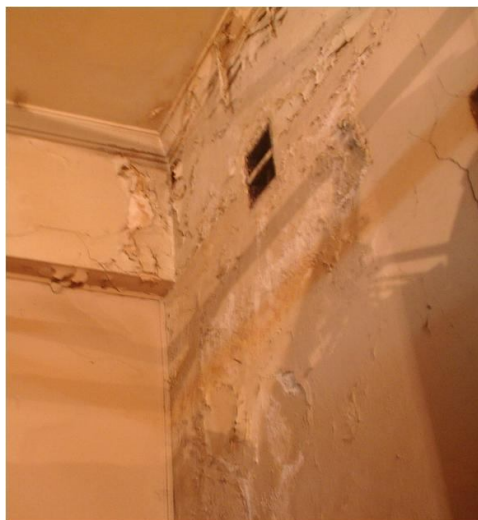
Figura 9: Eflorescencia en paredes y techos

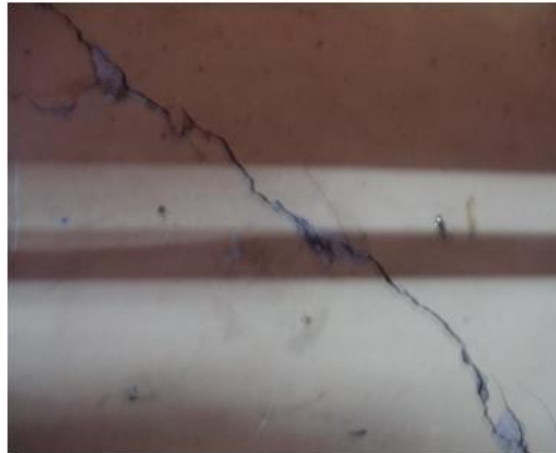
Figura 10: Fisuración por efecto sísmico en mampostería
