INTERVENCIONES EN EDIFICIOS ESCOLARES DE VALOR HISTORICO: ESCUELA N° 7 "JUAN MARTIN DE PUEYRREDON" Y ESCUELA TECNICA N° 1 "ING. OTTO KRAUSE"

ARQ. RINALDI, F., ING. SEPLIARSKY, H.G., ARQ. BIRGIN, A.
DIRECCION GENERAL DE INFRAESTRUCTURA, MANTENIMIENTO Y EQUIPAMIENTO –
MINISTERIO DE EDUCACIÓN - GCABA

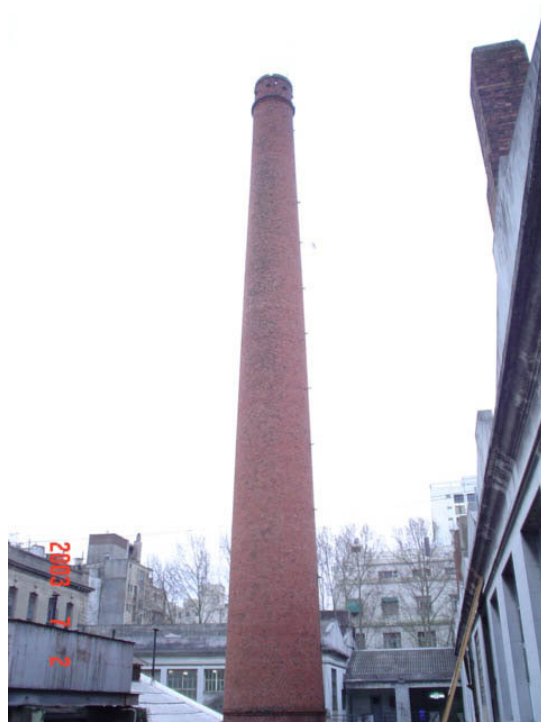
Hace aproximadamente 15 años fue necesario demoler la parte superior de la chimenea (*copete*) y pararrayos, debido a que se encontraban en riesgo de derrumbe.

La chimenea se encuentra construida totalmente en ladrillos y contaba con una altura de aproximadamente 40 metros.

A mediados del año 2003 la parte superior de la chimenea registraba una importante abertura de aproximadamente 3.00 metros de longitud, con un gran desplome del paramento, lo que implicaba un alto riesgo para los usuarios del establecimiento.

Ante esta situación, cabían dos soluciones: demoler la chimenea o efectuar su reparación, adoptándose esta última alternativa.

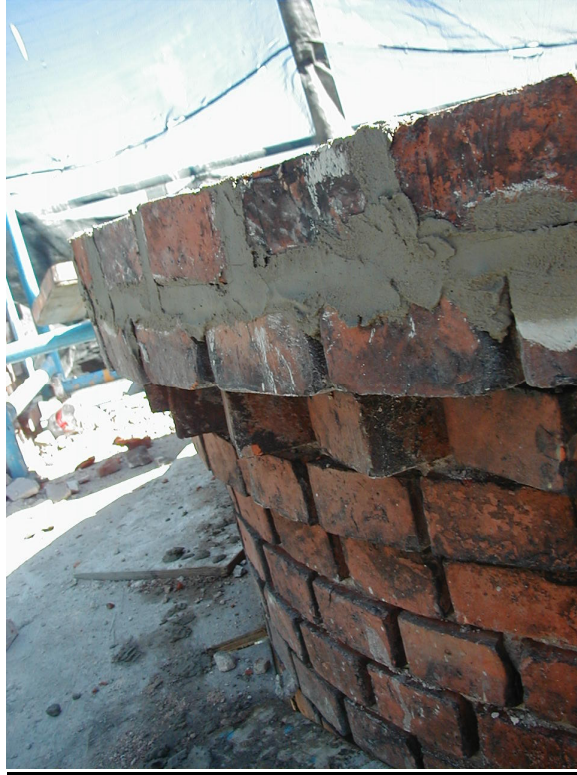
Los ladrillos originales, son del tipo de máquina de forma trapezoidal, para poder materializar la circunferencia exterior.

Dado que resultaba imposible conseguir ladrillos similares a los originales, se utilizaron ladrillos de máquina de medidas y coloración parecidas, a los que manualmente se les fue dando la forma trapezoidal.

La colocación de los ladrillos se ha realizado con mezcla de cal reforzada con cemento, colocándose cada cinco hiladas dos hierros redondos de 8 mm de diámetro, utilizándose en este caso mezcla de asiento sin cal.

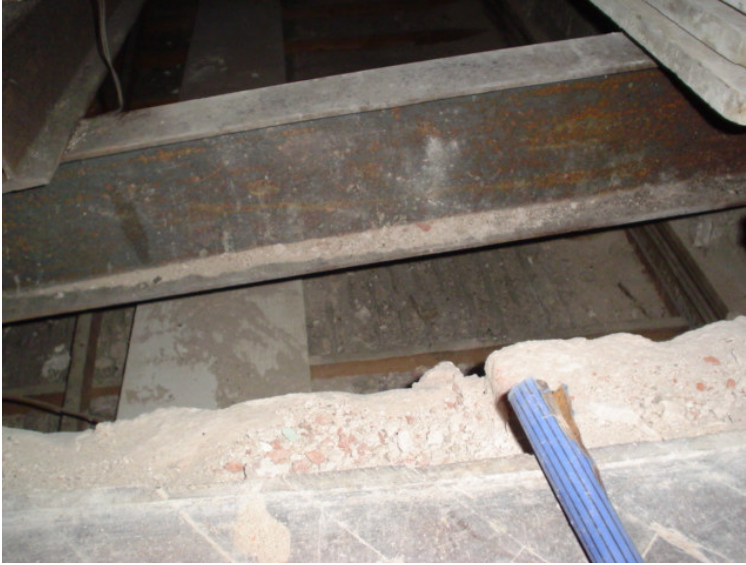
Refuerzo de estructura existente, mediante el entramado de perfiles IPN apoyados sobre muros portantes.

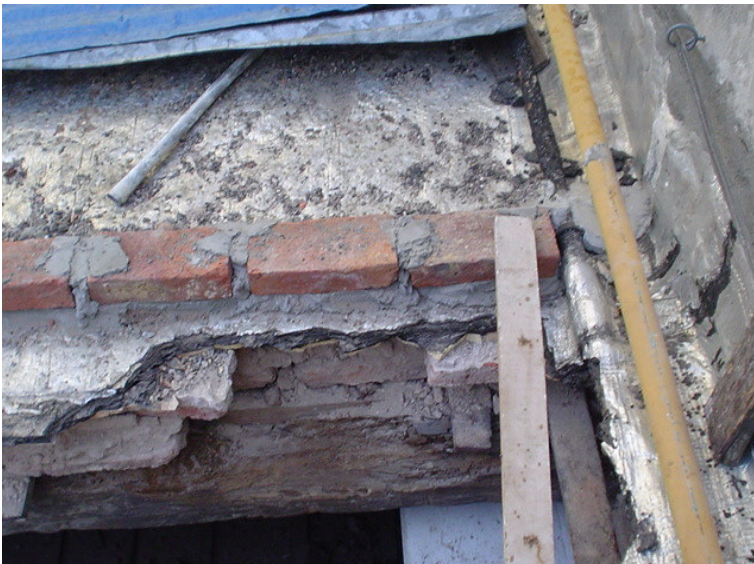
Deteriorado estado de vigas de madera y alfajías que conformaban la bovedilla.

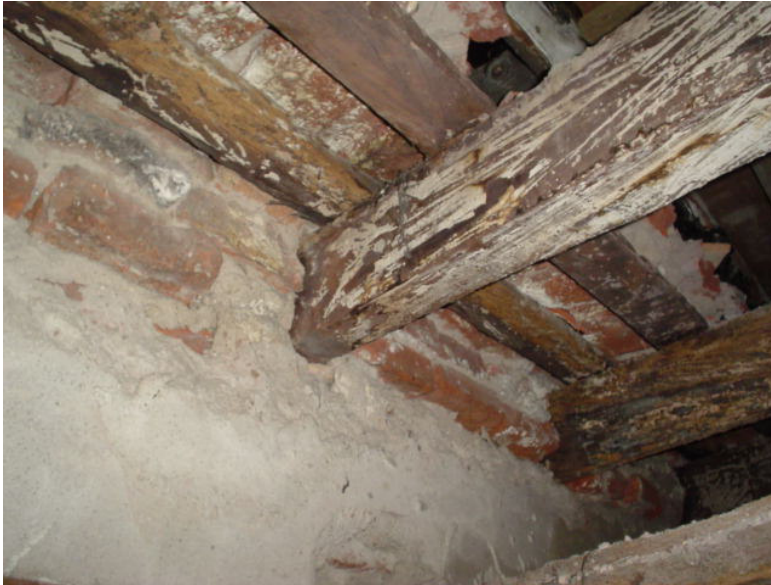
Cabios de madera apoyados sobre muro portante de mampostería de ladrillos comunes. Los mismos se encontraban en estado de putrefacción y con notables fisuras en su sección.

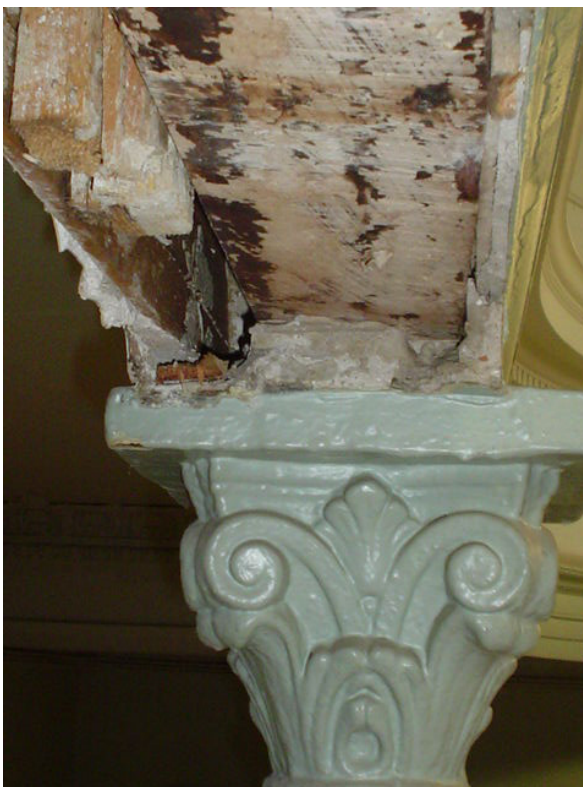
Viga de madera en muy mal estado de conservación apoyada sobre columna de hierro fundido, la cual tiene una sección aproximada de 15 cm. La misma esta solicitada a la carga de un muro de mampostería de ladrillos comunes, en el cual se apoya la cubierta del vitraux y los cabios que conforman la bovedilla

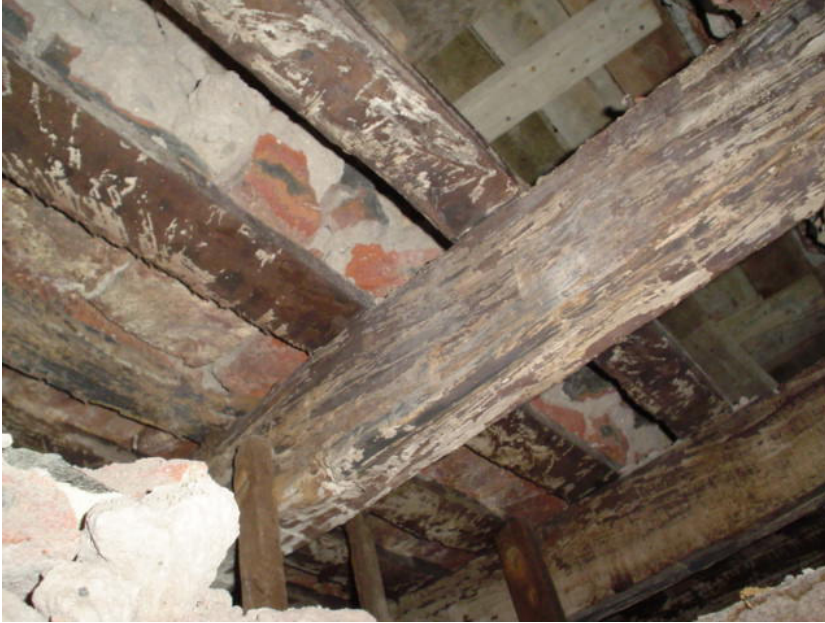
Estado de la bovedilla.
Se puede apreciar el estado
en que se encontraban sus
elementos componentes de
madera (cabios y alfajías).

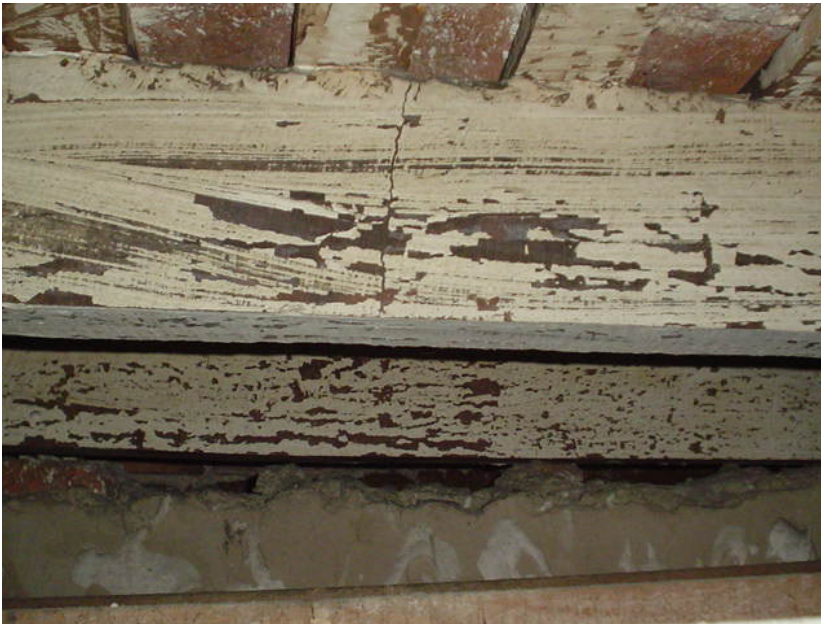
Fisura detectada
en la sección mas
comprometida del
cabio, el cual
soporta la carga
de la cubierta.

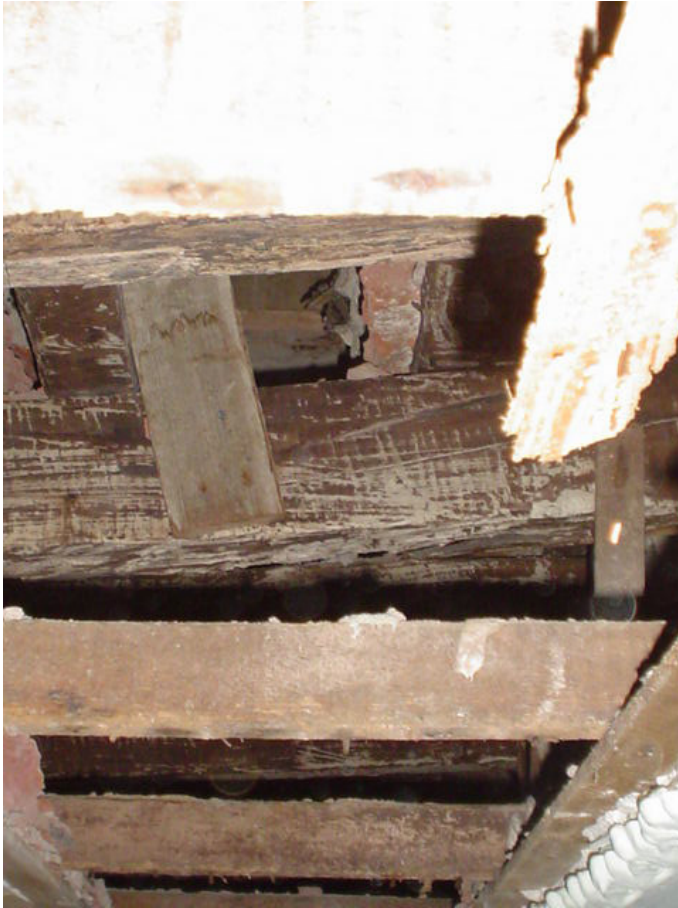
Se visualiza el estado de conservación de cabios, alfajías y tirantes de madera que conformaban la estructura resistente de la cubierta y del cielorraso suspendido existente.

Como se observa en los registros gráficos el estado de deterioro era muy avanzado poniendo en riesgo de colapso una importante parte del sistema estructural, involucrando la seguridad de la población del edificio, por lo que se decide demoler la estructura y reemplazarla por una estructura nueva.
