EVALUACIÓN DE ESTRUCTURAS PATRIMONIALES DE HORMIGÓN ARMADO AFECTADAS POR CORROSIÓN POR CLORURO EN LA PROVINCIA DE BUENOS AIRES

Villagrán Zaccardi*, Y.A., Traversa, L.P., Di Maio, A.A., Zicarelli, S.S.

LEMIT, 52 entre 121 y 122 - 1900 La Plata, Argentina
direccion@lemit.gov.ar, yuryvillagran@yahoo.com.ar

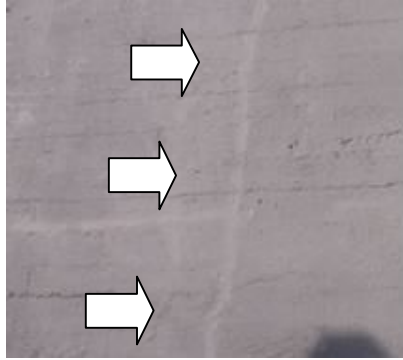
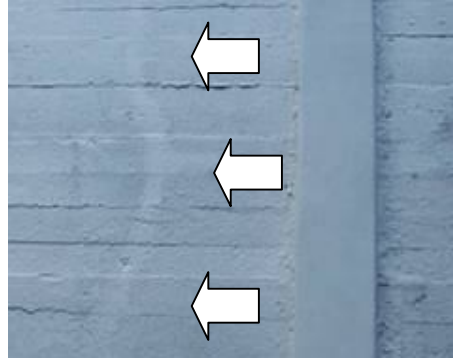
Se evidencian numerosas intervenciones sobre el paramento externo, principalmente sobre fisuras con parches con mortero (Figuras 6 y 7), pero también de algunos desprendimientos. También es posible observar algunas fisuras verticales cerradas pero no selladas, coincidiendo algunas sobre las losas curvas transversales que conforman aventanamientos laterales.

Figura 6. Sellado exterior de fisuras

Figura 7. Sellado exterior de fisuras

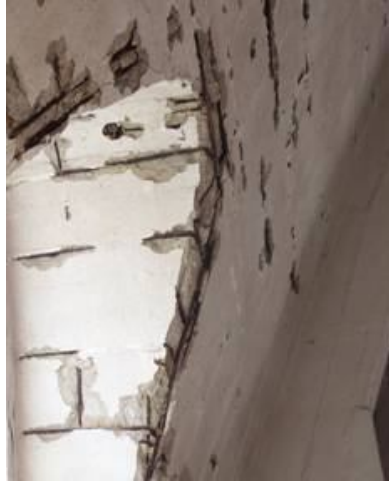
En la cubierta se observó un muy escaso recubrimiento de armaduras, indicando una baja calidad en los aspectos constructivos (Figuras 8 y 9). Esto se agrava además con otras características observadas como defectos de llenado (Figura 10).

Figura 8. Armaduras expuestas

- Resultan recomendables las siguientes actuaciones:
Determinar el grado de seguridad certero de la estructura, considerando el deterioro y la transferencia de solicitaciones debido al mismo. Para ello debe determinarse la resistencia efectiva del hormigón. No resulta positiva la evolución del nivel de seguridad en el tiempo, de manera que debe procurarse disminuir lo más posible la velocidad de deterioro. El estado de deterioro avanzado de la cubierta, su contenido de cloruro y su pH hacen poco viable su recuperación como elemento estructural de hormigón armado. El caso de los arcos de hormigón podría resultar similar al de la cubierta, aunque debe ser verificado el estado de las armaduras (su pasividad, contenido de cloruro y pH). Eventualmente, podrían surgir datos que posibiliten su recuperación. Es conveniente implementar sistemas para la ventilación del recinto. Debe mantenerse un registro permanente de las actuaciones sobre la estructura.

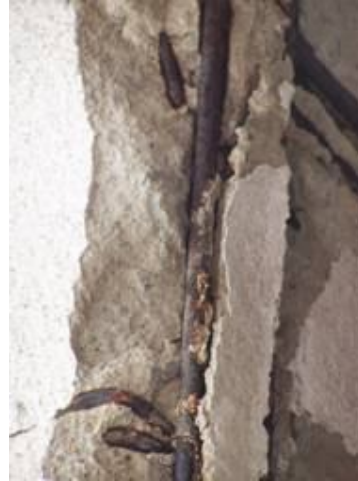
Figura 9. Recubrimiento insuficiente

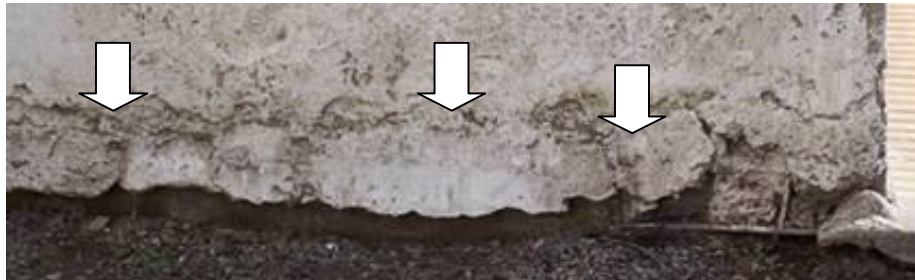
Figura 10. Defectos de llenado

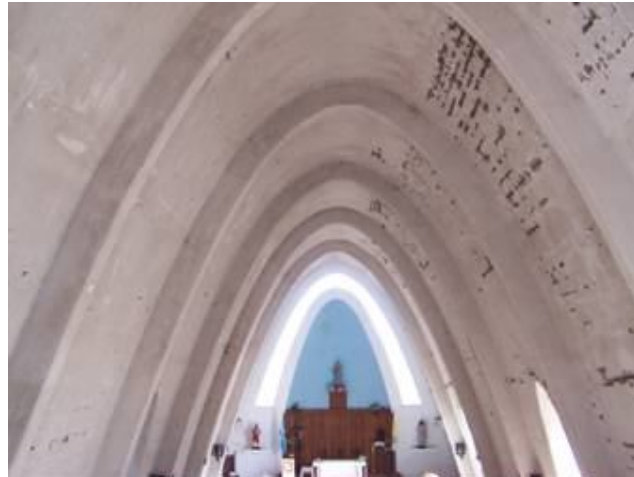
La corrosión de las armaduras se presenta de manera generalizada. En el paramento interno de la cubierta se presentan importantes desprendimientos del hormigón de recubrimiento, ocasionados por la corrosión de las armaduras. Estos desprendimientos se localizan mayormente en la mitad noroeste (Figura 11). Las razones pueden ser diversas, aunque de la verificación del estado de las armaduras en el sector con menos desprendimiento surge que los motivos son meramente constructivos y no tienen mayor relación con el entorno.

Precisamente, se considera que los patrones de fisuración y desprendimiento del hormigón de recubrimiento son relativamente escasos para los productos de corrosión detectados, posibilidad que surge de la alta porosidad del hormigón de recubrimiento. De esta forma, puede encontrarse disimulado el verdadero grado de deterioro de las armaduras en los sectores en los que no se encuentran expuestas.

Se ha observado una disminución sensible de la sección de las armaduras debido al proceso de corrosión. Se estimó una pérdida promedio de sección de armaduras por corrosión en un rango superior al 30%. Esto significaría una tensión de trabajo del acero de por lo menos un 40% mayor a la de diseño. En algunos casos se verificó la casi completa desaparición de barras de menor diámetro como estribos. Además, debe tenerse en cuenta que los productos de corrosión afectan significativamente a la adherencia entre armaduras y hormigón para el grado de deterioro presentado. Es visible en algunos casos la disociación completa entre armaduras y hormigón.

Figura 11. Patrones de desprendimientos del hormigón de recubrimiento
1.5. Análisis de materiales cementíceos

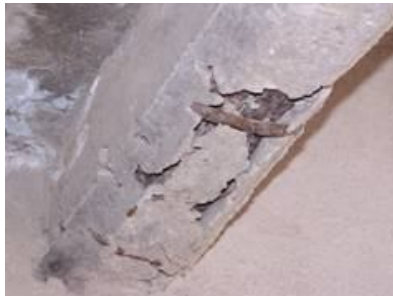
Pudieron observarse patologías debidas a deficiencias constructivas y corrosión generalizada de armaduras. En distintos elementos estructurales se detectó un número significativo de oquedades o vacíos de compactación (Figura 12). El hormigón no ha logrado conformar una masa homogénea de material. Asimismo, se observó que no se han respetado espesores de recubrimiento mínimos necesarios para la protección de las armaduras (Figura 13). El hormigón se elaboró con agregado grueso cuarcítico y arena de playa como agregado fino, con aproximadamente un 15% de valvas marinas. En los niveles 2 y 6 se han detectado contenidos minoritarios de piedra granítica.

Figura 12. Defectos de llenado

- Resultan recomendables las siguientes actuaciones:
Eliminar el material suelto y/o fisurado mediante picado manual y descubrir armaduras principales incluso en su sector interno. Limpiar por cepillado la superficie de barras con menos de 10% de reducción de sección y reemplazar aquellas con más de 10%. Revisar y corregir defectos de empalme que no respetan longitudes mínimas de anclaje. Restituir el recubrimiento con hormigón proyectado, tendiendo a optimizar la unión entre el hormigón viejo y el nuevo. Podría considerarse el uso de aditivos inhibidores del ataque de cloruro. Efectuar un revestimiento impermeable de las superficies expuestas de la estructura como así también el sellado de fisuras.

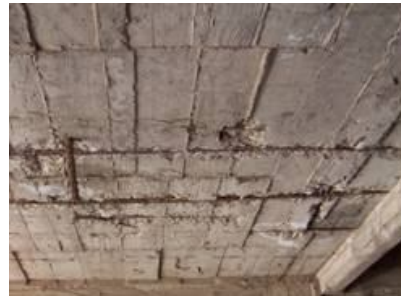
Figura 13. Recubrimiento insuficiente

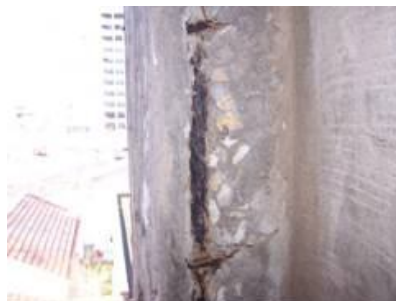
La patología de corrosión de las armaduras se presenta de manera generalizada, observándose las distintas etapas de desarrollo (manchas de óxido, fisuración paralela a la armadura principal, desprendimiento del hormigón de recubrimiento, disminución y pérdida total del área resistente de las barras) (Figura 14 y 15).

Fig. 14. Armaduras expuestas en columna.

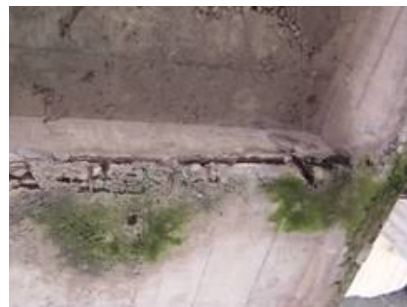
Fig. 15. Armaduras expuestas en losa.

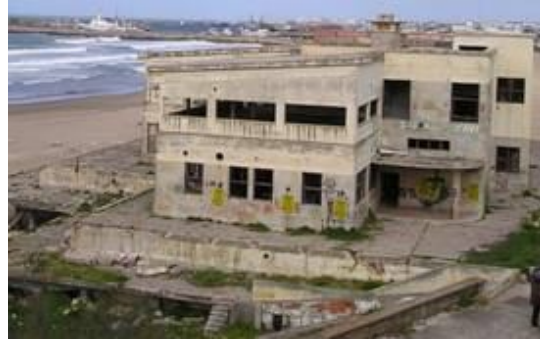
Hacia 2002, la estructura presentaba alteraciones por corrosión de gran magnitud. En algunas columnas y vigas de arriostramiento existían fisuras, descascamientos y armaduras corroídas (pérdida de sección del orden del 25%) (Figura 21). En otras vigas y losas se detectaron estribos cortados y armaduras separadas del hormigón con signos de pandeo, tratándose de elementos colapsados. Las vigas en voladizo presentaban un deterioro significativo, y precisamente constituían los elementos más próximos al frente marítimo. La terraza presentaba deformaciones que ponían de manifiesto la disminución resistente.

Figura 21. Vista general. Año 2002
