ANÁLISIS DE FALLA POR CORROSIÓN-FATIGA DE UN TUBO DE PRODUCCIÓN DE UN POZO DE PETRÓLEO

Bilmes, Pablo^a, Llorente, Carlos^{a,b}; Echarri, Juan Manuel^a;
Martinez, Angel^a; Zuzulich, José^a.

^aLaboratorio de Investigaciones de Metalurgia Física (LIMF), Facultad de Ingeniería UNLP, La Plata 1900, Argentina.

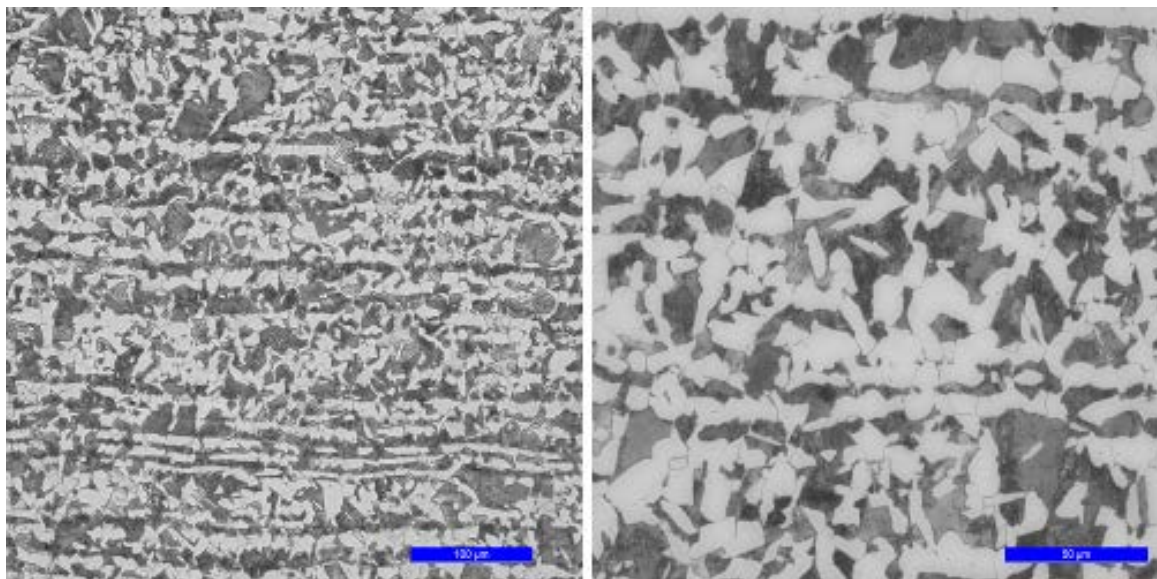
En Tabla 2 se presentan las propiedades mecánicas del acero del tubing obtenidas en el ensayo de tracción. Dicho acero tiene una resistencia a la tracción por arriba del mínimo especificado por norma. Asimismo, la tensión de fluencia se ubica entre el mínimo y el máximo especificado para el grado J55, según lo indicado por la norma API Specification 5CT/ISO 11960. El acero presenta una microestructura uniforme ferrítico-perlítica, normal para este grado y uso, con una dureza promedio de 190 Hv (Figura 1).

Figura 1. Microestructura ferrítico-perlítica con banding de segregación usual para este grado

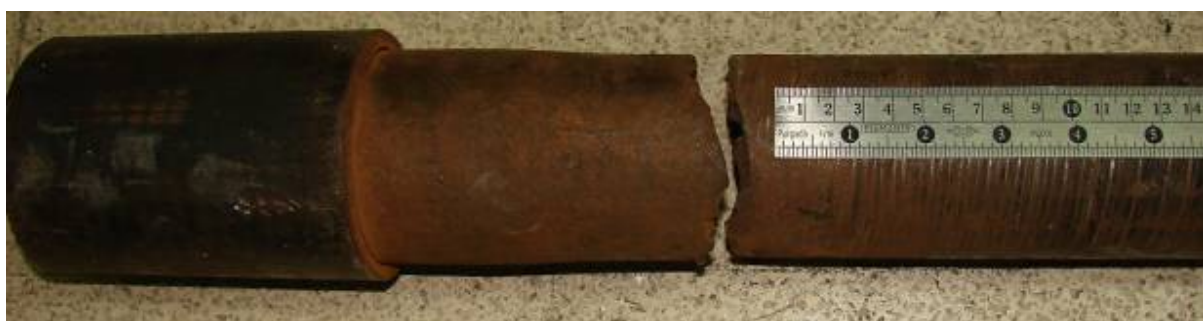
En figura.2 se muestra el *tubing* fracturado en la proximidad de su extremo de recalque roscado.

Figura 2. Extremo del tubing donde se produjo la fractura. Se aprecia una estricción del tubo en la región de fractura.
