El Sismo del 07/09/200404, en la provincia de Catamarca: Evaluación de Daños en Edificios Históricos.

RESUMEN

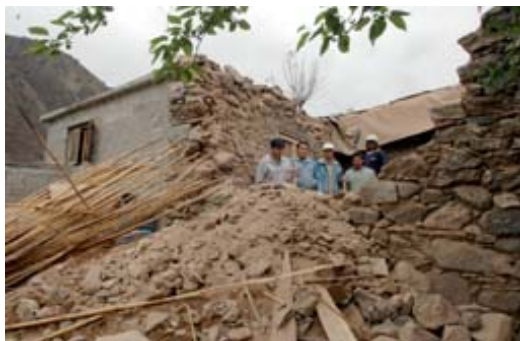
Figura 2

En la imagen de la izquierda, (Fig. 2, foto de Diario El Ancasti, Catamarca), se observa una familia residente en la localidad de Los Ángeles, con su vivienda de adobe y piedra, totalmente destruida, tras la ocurrencia del sismo. Los sistemas de seguridad social con que cuenta la provincia de Catamarca, se encontraron muy comprometidos frente a la cantidad de damnificados que ocasionó el evento sísmico.

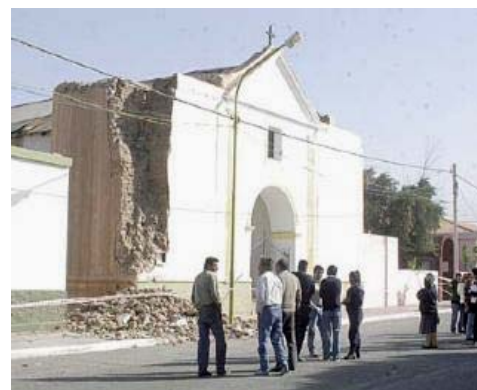
Figura 3

En particular, fuera de la provincia de Catamarca, el principal daño originado por el sismo se produjo en la localidad de Aimogasta, departamento Arauco, provincia de la Rioja, dónde las acciones dinámicas ocasionaron la caída de parte de la cúpula y de una de las torres de la iglesia del lugar, cuya construcción data de aproximadamente de 200 años y que como puede verse en la imagen de la derecha, (Fig. 3, foto del diario El Independiente, La Rioja) se encuentra construida con adobe.

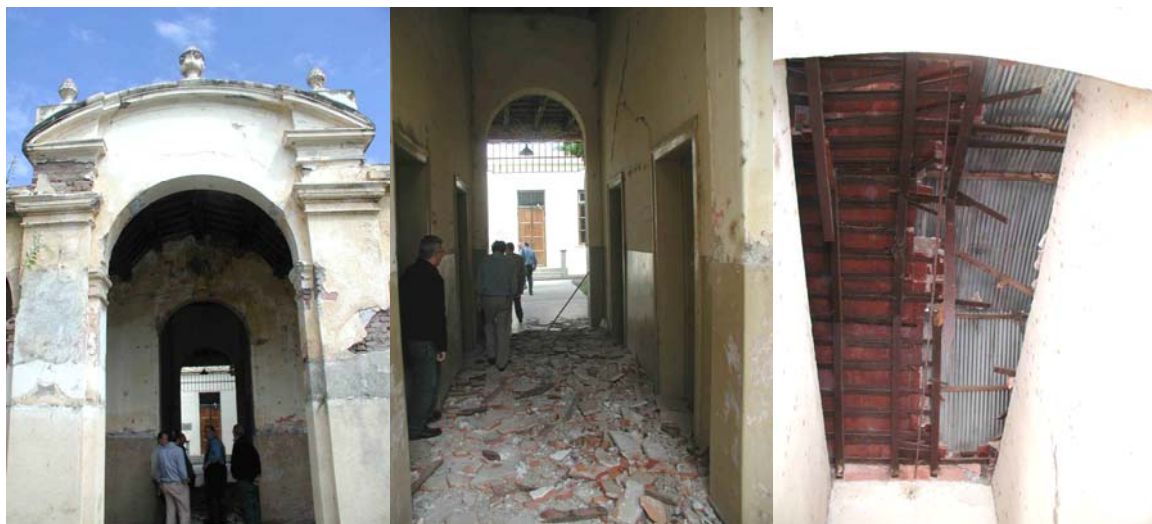
Figura 6

Evaluación de Daños: Se observan gran cantidad de grietas, algunas de ellas preexistentes al sismo, pues su mantenimiento hasta ese momento era nulo. Se registraron caídas de pesadas balaustradas, en algunos sectores se ha producido colapso parcial, con derrumbes de cerámicos, por quiebres de las alfajías de madera, desprendimientos de revoques, etc. (Ver Figura 6)

Por todo ello es posible afirmar que la construcción presenta alto riesgo para sus posibles ocupantes, razón por la cual se sugirió al gobierno trasladar las dependencias que allí funcionaban, hasta tanto se pueda realizar un estudio técnico del conjunto edilicio general destinado a formular una propuesta de rehabilitación acorde al destino que se le da en la actualidad.

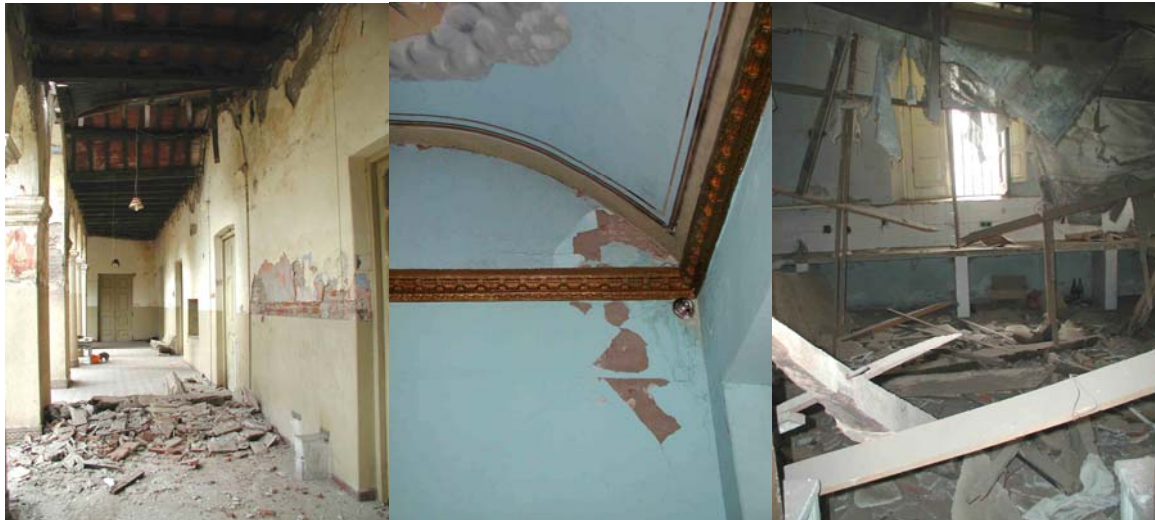
Figura 7

En otros sectores del edificio, como ser la galería de ingreso a la capilla también se han registrado derrumbes, el tímpano de mampostería de la bóveda de la capilla se ha despegado y varias salas que eran utilizadas por los alumnos de la escuela de artes han sufrido la caída de los techos. Ver Figura 7.

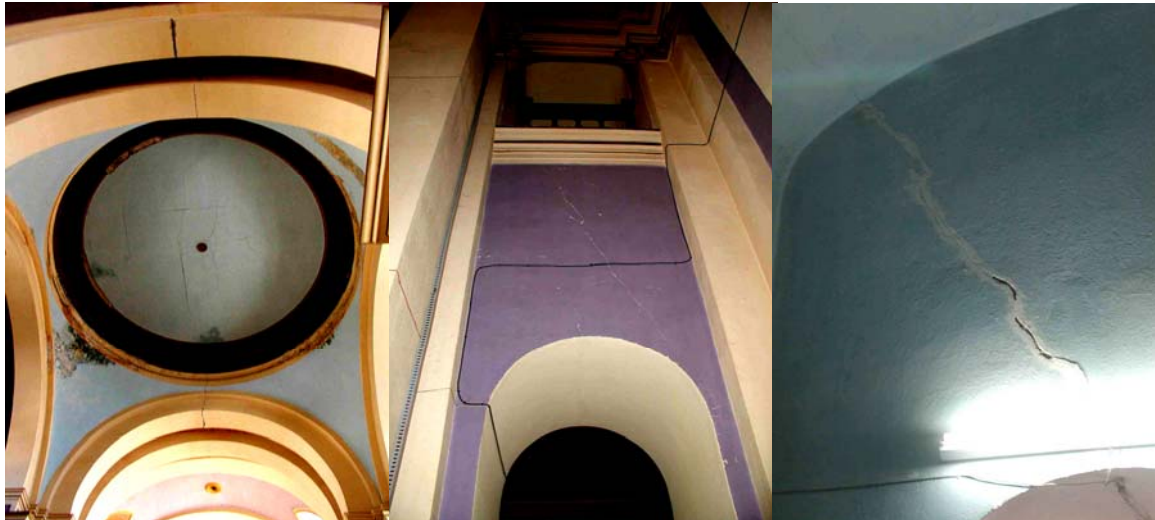
Este edificio no fue relevado por la comitiva nacional, no obstante ello, personal del Instituto de Estructuras, realizó una inspección preliminar del mismo, donde pudo constatar la existencia de fisuras en los arcos de mampostería de las naves laterales que interesan a estas en todo su ancho, grietas en los arcos de la nave principal y desprendimientos en la cúpula del crucero. Ver Figura 9

Si bien el grado de daño global del edificio del templo puede considerarse como moderado a leve, las intervenciones estructurales que se realizan únicamente sobre los muros agrietados de las naves laterales, puede calificarse como menos que cosméticas, ya que se intenta enduir las mismas, para pintarlas y disimularlas a la vista.

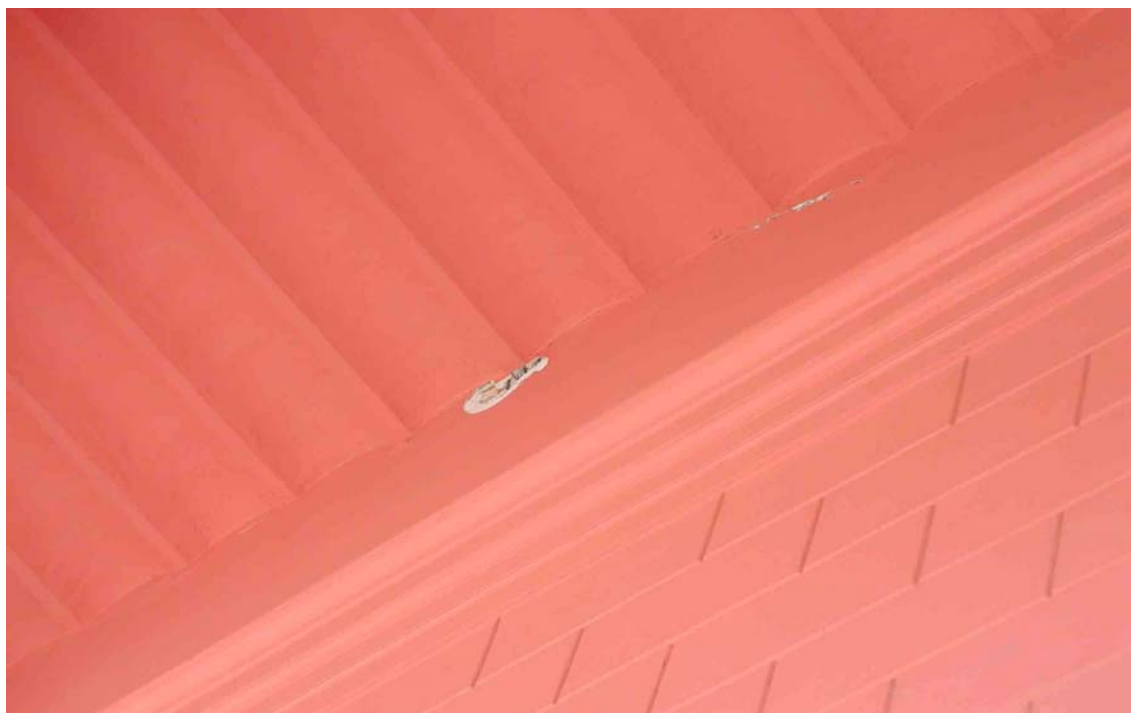
Figura 11

Este edificio tampoco fue relevado por la comitiva, no obstante ello, personal del Instituto de Estructuras, también realizó una inspección preliminar del mismo, donde pudo constatar la presencia de fisuras localizadas y desprendimiento de revocos en encuentro de muro y cubierta del atrio del edificio. (Fig 11 daño leve).

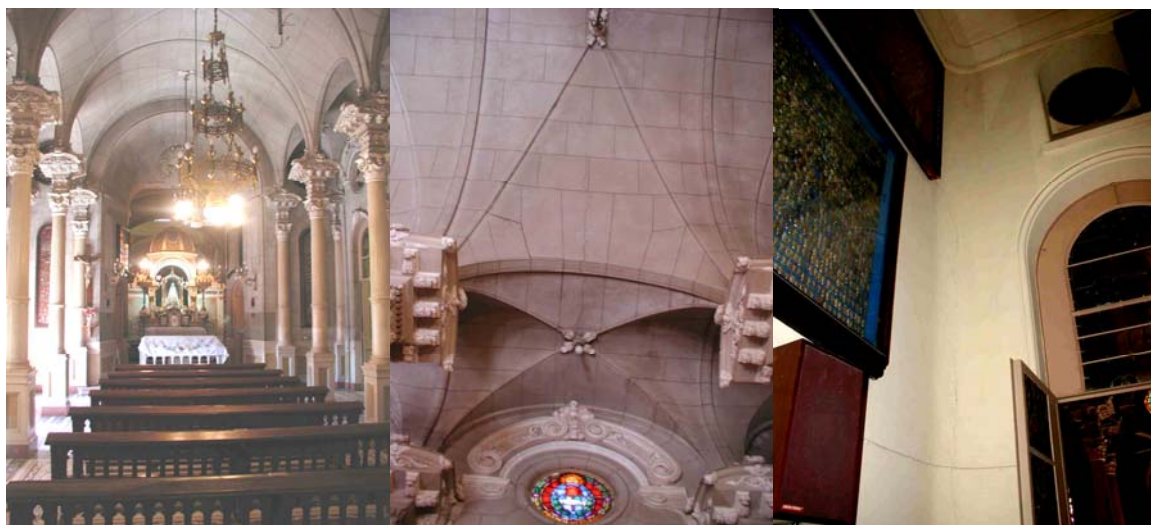
Ya dentro del templo, fue posible advertir la existencia de fisuras en los arcos de mampostería de las naves laterales semejantes a las observadas en el templo de San Francisco. En el camarín de la Virgen del Valle, existen patrones de fisuración y humedad por infiltración pluvial, como así también una fisura vertical de ancho inferior a los 6 mm, entre el camarín y la estructura de la escalera de acceso al mismo tal como se muestra en la Figura 12

De la inspección realizada, puede afirmarse que el templo presenta daños leves, no obstante ello, la intervención estructural no debe tardar en realizarse, teniendo en cuenta que la humedad existente puede dañar en el corto plazo, las molduras y demás elementos arquitectónicos que ornamentan el camarín de la Virgen.

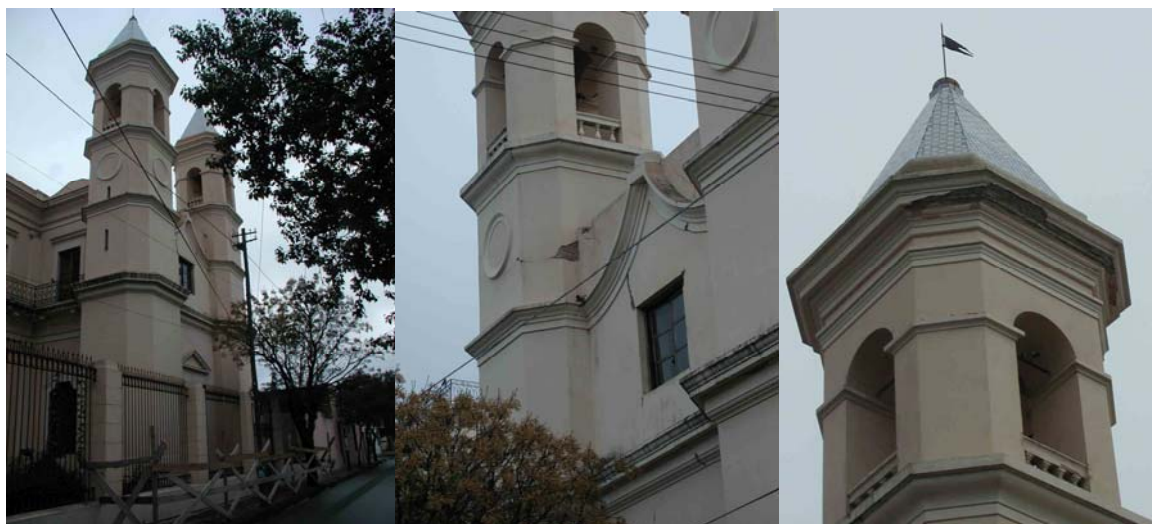
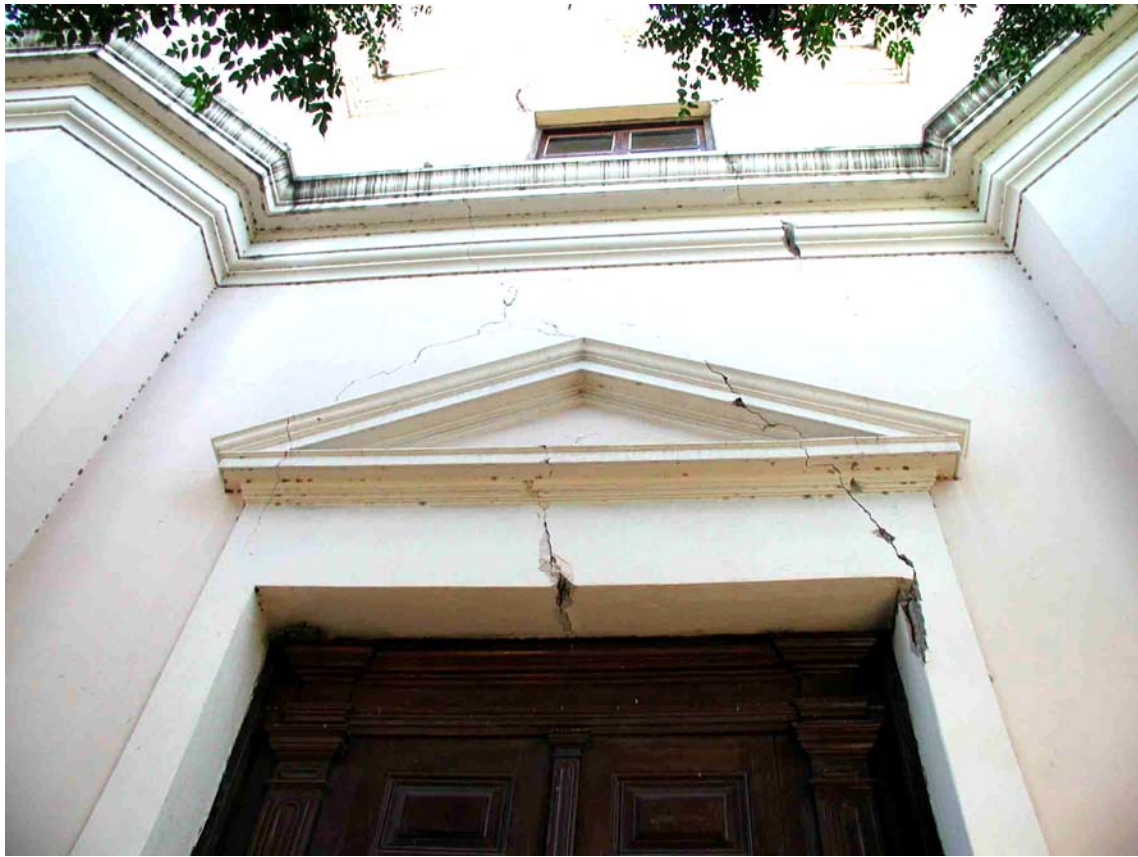
Daños: El edificio se ha visto dañado significativamente por el sismo, en particular se observa el conjunto de torres de la derecha de la fachada del edificio, donde se observan caída de revoques, molduras e importantes patrones de grietas que indican un estado de daño severo para este sector. Ver Figuras 14 y 15.

Propuesta de Acción: A fin de evitar volver a cometer los errores del pasado en dónde se realizaron intervenciones estructurales de manera puntual que alteraron severamente volúmenes, materiales y la técnica constructiva original del conjunto arquitectónico, y que no resultaron eficaces, el Instituto de Estructuras de la Facultad de Ciencias Exactas y Tecnología y la Cátedra Estructuras I de la Facultad de Arquitectura y Urbanismo de la Universidad Nacional de Tucumán, propuso al

Ministerio de Obras y Servicios Públicos de la Provincia de Catamarca realizar un estudio integral e interdisciplinario sobre el Seminario Conciliar Diocesano utilizando ensayos no destructivos y análisis mediante técnicas numéricas de manera de considerar la estabilidad del conjunto, a fin de poder formular una propuesta de rehabilitación estructural para el mismo. Es de hacer notar que es de suma urgencia realizar de modo preventivo una intervención estructural necesaria, destinada a prevenir el daño en las personas, controlar el deterioro acelerado que sufre el edificio y mantener a éste en condición estable principalmente frente a las acciones que ocasionan las réplicas sísmicas.

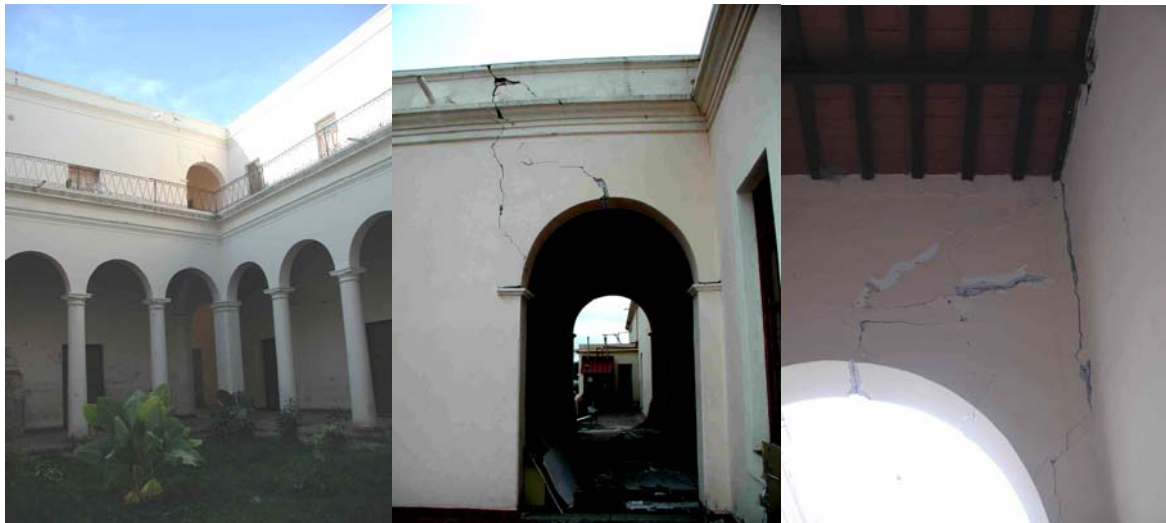
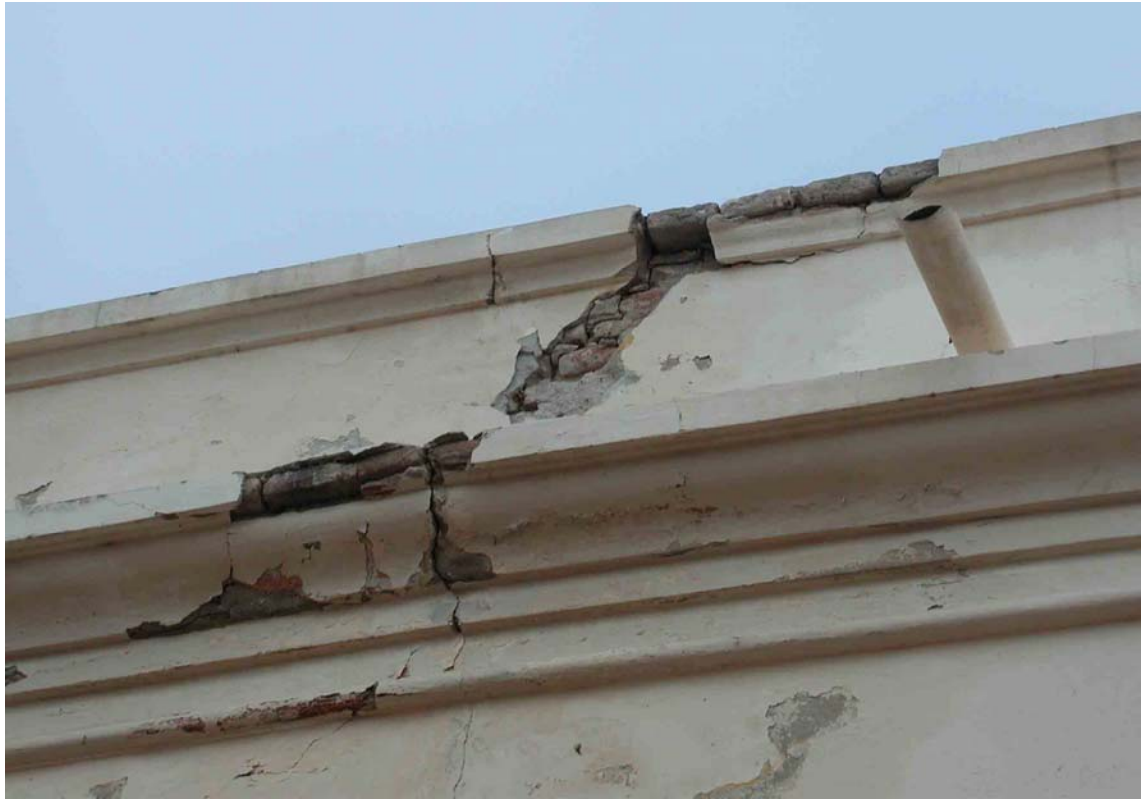
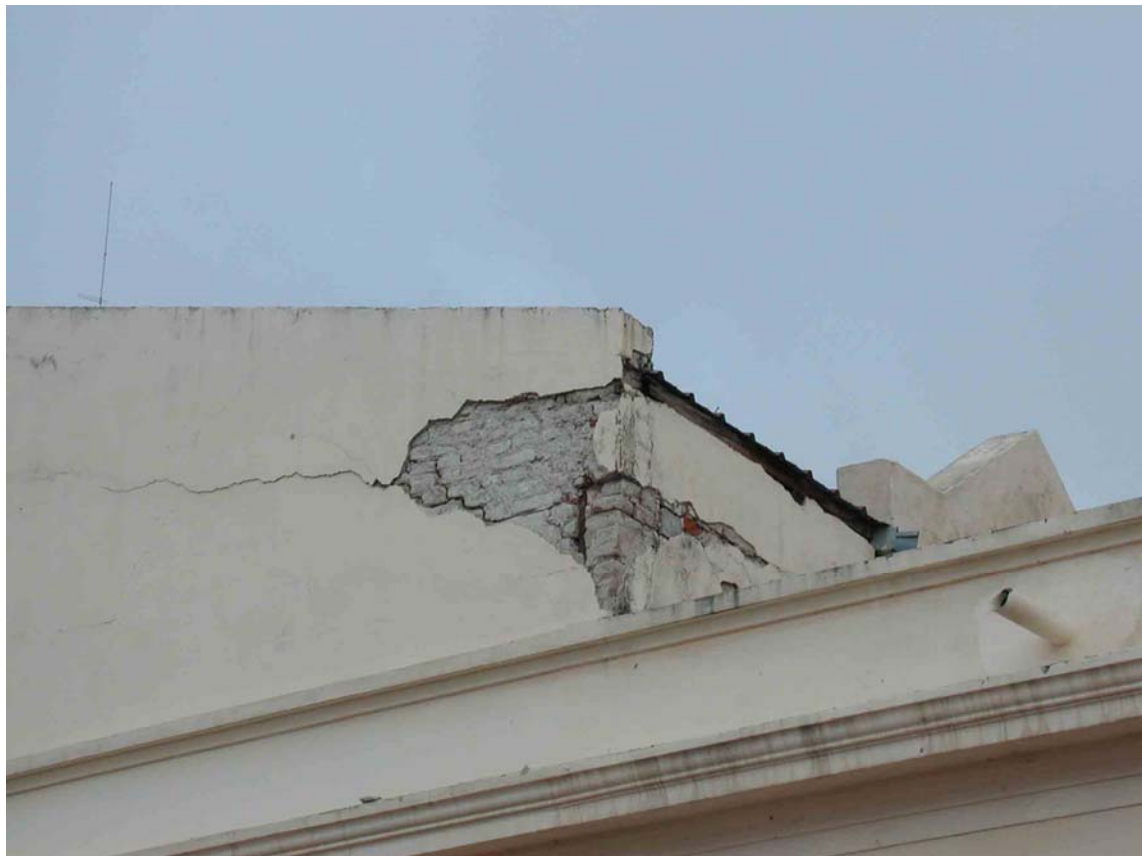
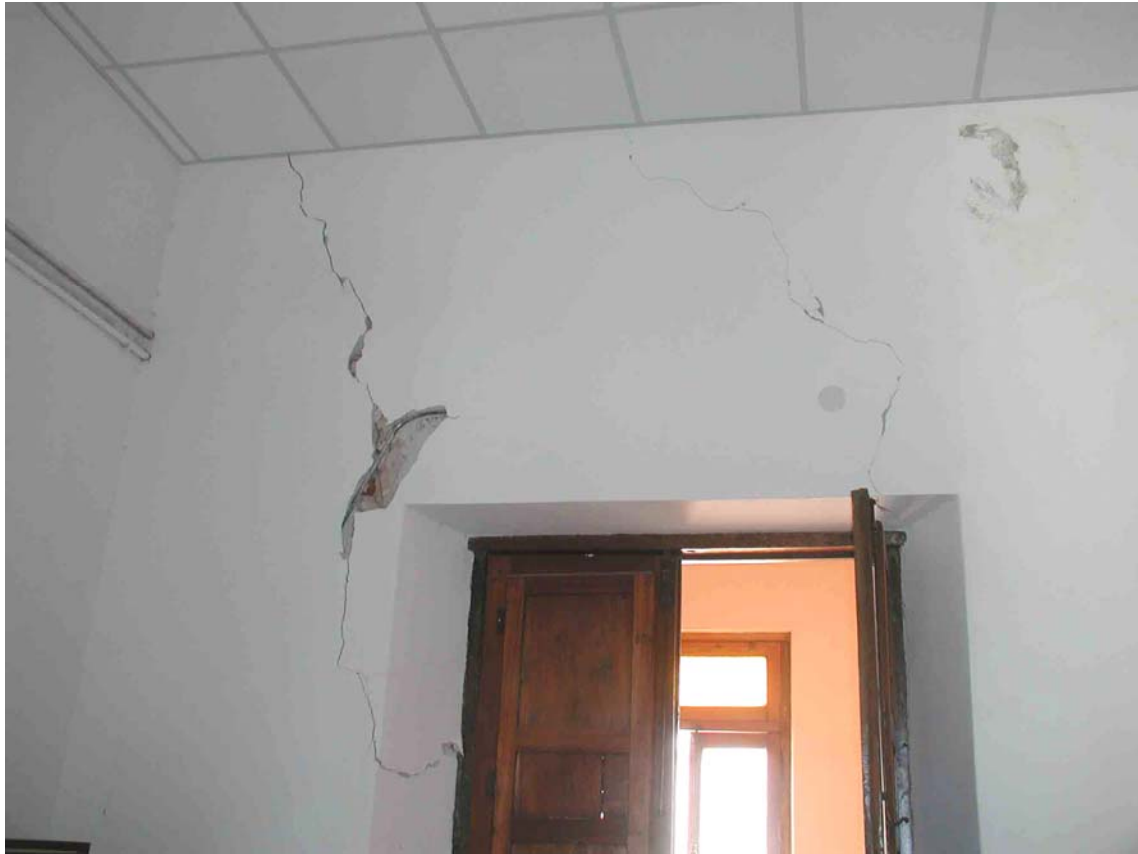
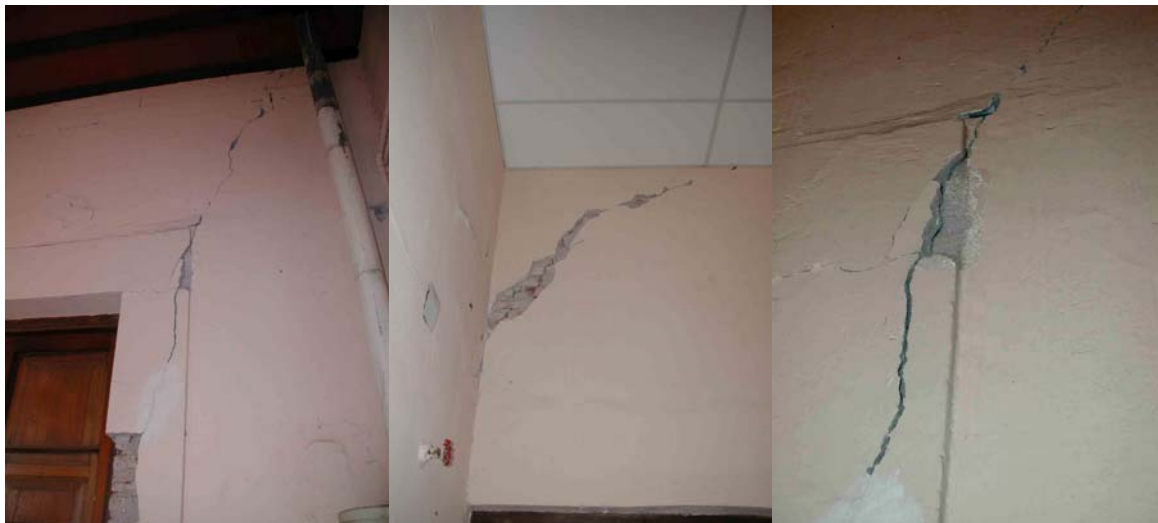
En el interior del seminario, se constató sectores del edificio que han sufrido daños severos y que en la actualidad presentan riesgo de colapso, como ser rotura y caída de parapetos, arcos de mampostería que se han fracturado y acusan desplazamientos perpendiculares a la superficie de la grieta, etc. Esta misma patología se repite en los muros de los salones de planta alta destinados a albergar a los seminaristas. Ver Figuras 16 a 20

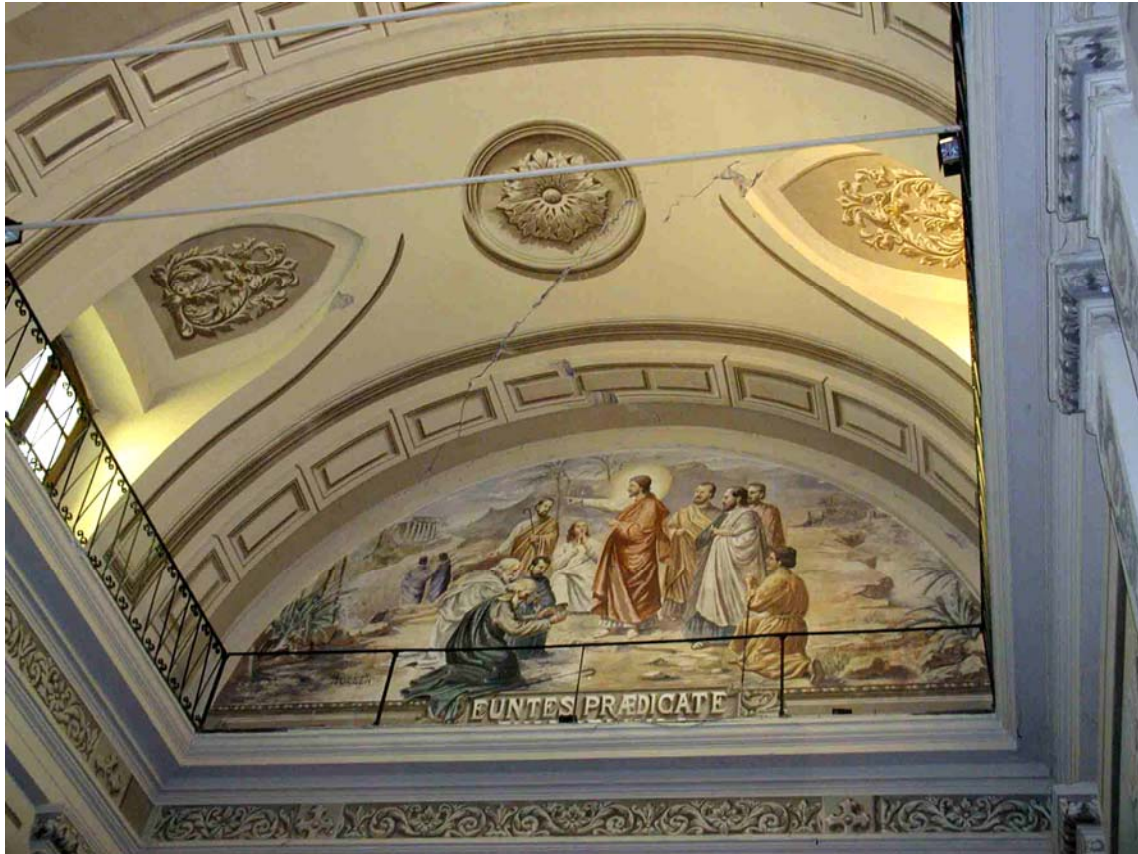
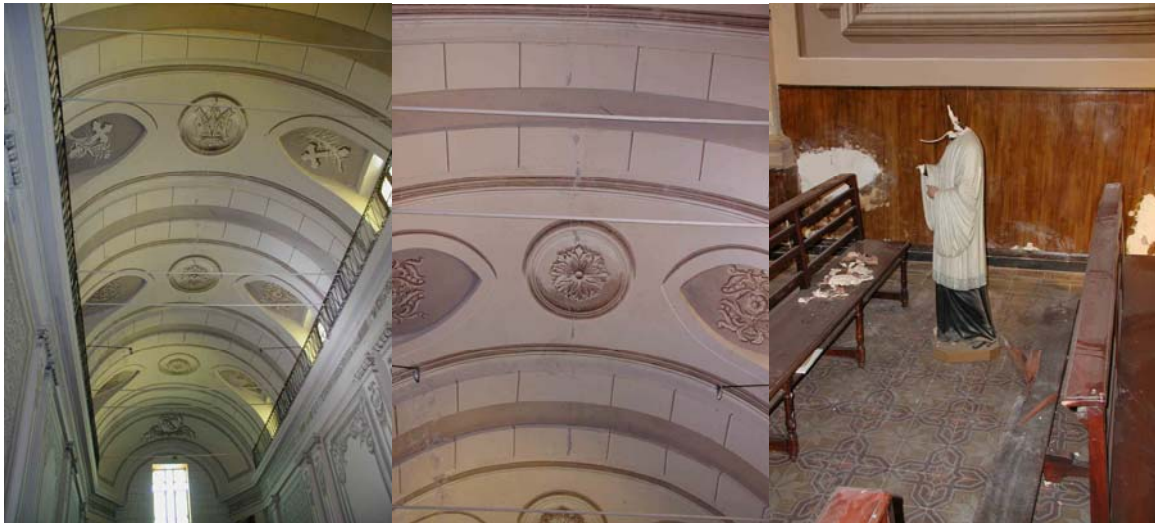
La capilla del seminario, es otro de los sitios donde se registraron daños severos. Allí se observa una fisura que atraviesa la bóveda de cañón corrido en casi toda su extensión. Asimismo, los tímpanos de mampostería de esta, se han separado, e incluso una de las imágenes cayó pesadamente de su pedestal. Ver Fig. 21 a 22.

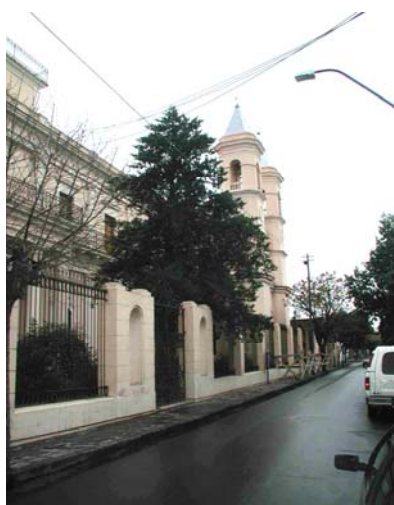
Figura 24

Al momento de escribir este trabajo, aún no se ha firmado el convenio con las autoridades de la provincia de Catamarca y la única previsión adoptada ha sido desalojar a los ocupantes del edificio y colocar una improvisada cerca de tablonces de madera en la vereda, en coincidencia con el núcleo de dos torres situado a la derecha de la entrada principal, tal como puede apreciarse en la imagen que muestra la Figura 24, tomada con fecha 7 de Junio de 2005, vale decir diez meses después de haberse producido el sismo.

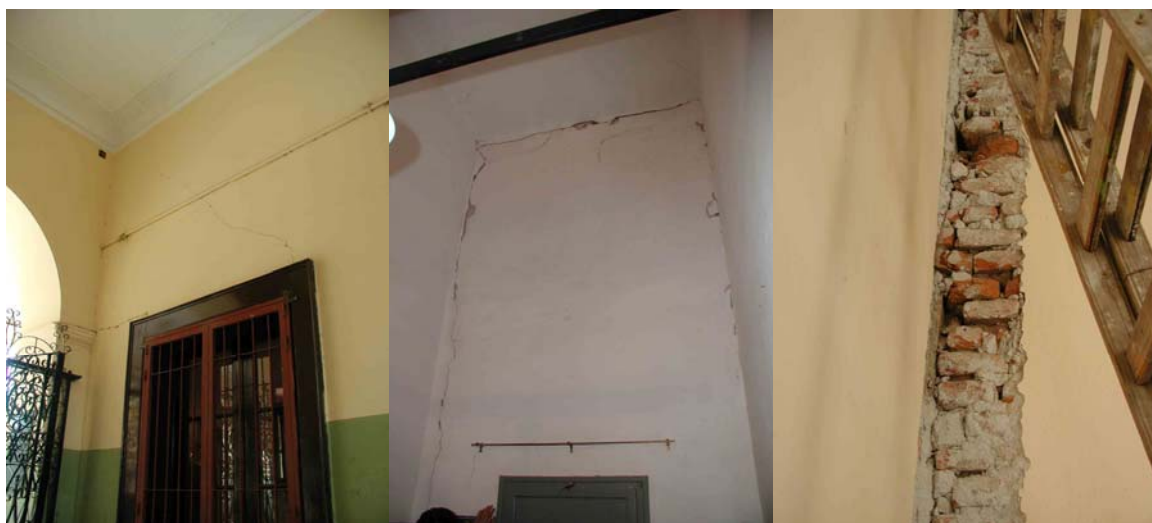
Figura 26

Al momento de ser relevado por la comitiva fue posible constatar en el edificio antiguo la existencia de fisuras verticales en los encuentros de muros y desprendimientos parciales del cielorraso. Parapetos agrietados, con riesgo de derrumbe, Grietas inclinadas por tracción diagonal en algunos muros transversales y en paños de mampostería ubicados encima de grandes aberturas, que trabajaron como vigas de acoplamiento. Como así también grietas preexistentes al sismo, en algunos arcos que dan al patio interno y un número significativo de vicios constructivos como ser muros que no se encuentran trabados entre sí, tal como se muestra en la Figura 26.

La Propuesta de refuerzo realizada por el INPRES para este edificio, consistió en remover los techos que se encontraban con riesgo de caída de tejas, bajar la altura de los muros hasta un máximo de 5,0 m respecto al nivel de piso. Colocación de vigas de encadenado (vigas sísmicas) en el extremo superior de todos los muros,

interiores y exteriores, cuyo ancho debe ser aproximadamente mayor en cinco centímetros al espesor del muro sobre el cual se monta. Como intervención estructural para los encuentros de muros que se encuentran agrietados a causa de fallo o inexistencia de traba entre mampuestos, se dispondrán mallas de acero electrosoldado vinculadas entre sí, en ambas caras. Asimismo, se deberán disponer mallas de idénticas características en ambas caras de aquellos muros fisurados por tracción diagonal y también en los arcos fisurados.

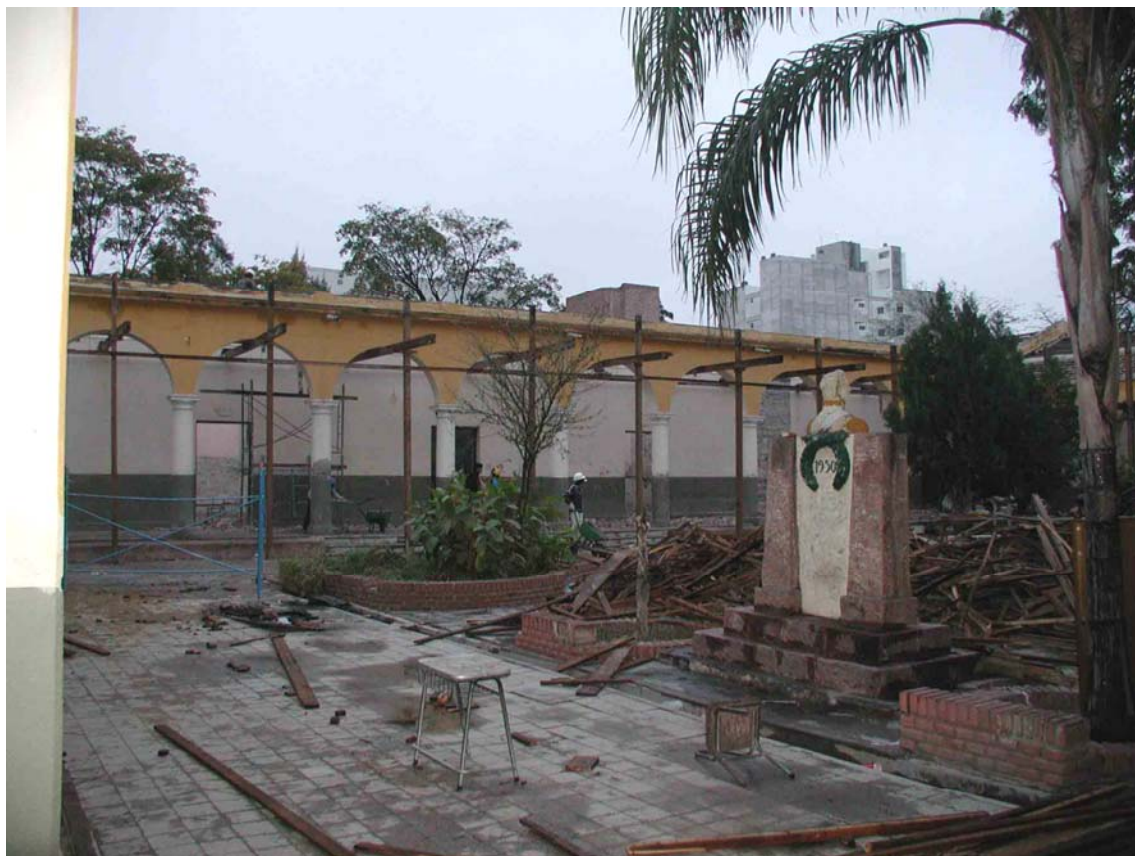
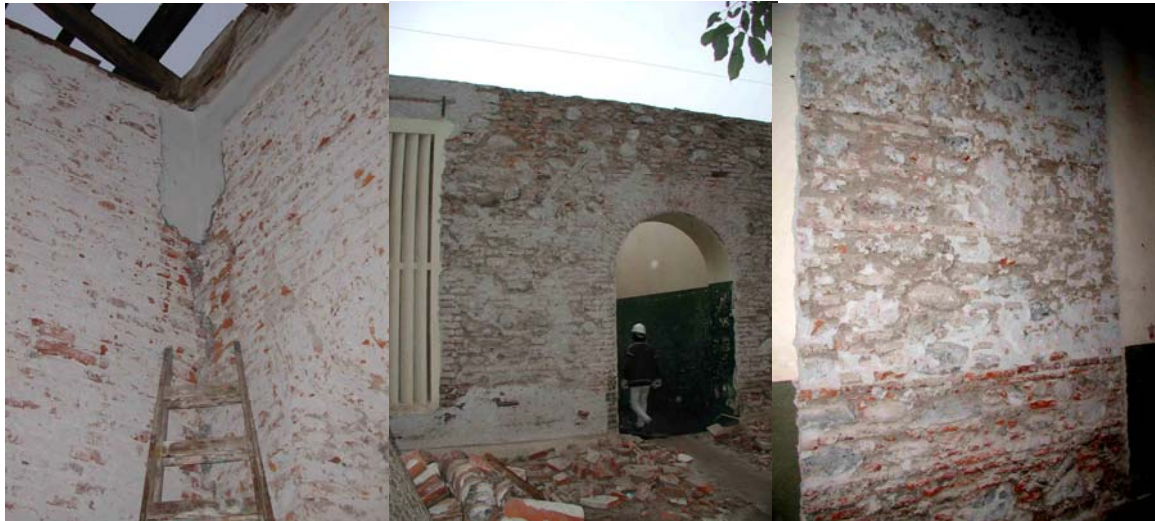
Entre las principales dificultades encontradas en la obra, es posible mencionar que la demolición de muros, reemplazo de cielorrasos y techos de galerías y aulas ha ocasionado un importante volumen de escombros difícil de manejar, lo cual atrasó significativamente la marcha de las obras. Asimismo, al remover el revoque, los muros que originalmente se consideraban constituidos por mampostería maciza, en algunos sectores se encuentran contruidos por materiales heterogéneos. Ver Figura 27 y 28

Las tareas arriba descritas, se encuentran actualmente llevándose a cabo mediante contrataciones directas a empresas de aquel medio, en base a la necesidad y urgencia que conlleva la rehabilitación de este colegio. Es de hacer notar que el estado de avance de los trabajos al momento de escribir este trabajo se encuentra en la preparación de los muros para la colocación de las mallas y de las vigas sísmicas.
